## Livbåter – deling av læring etter task force og intern granskning i Equinor

Sikkerhetsforum, 23 april 2024

## Task force eksoslekkasjer/helsefarlig avdamping livbåt Rotårsaksanalyse FF1200 Martin Linge

### Utfordringer med livbåter i EPN og FLX

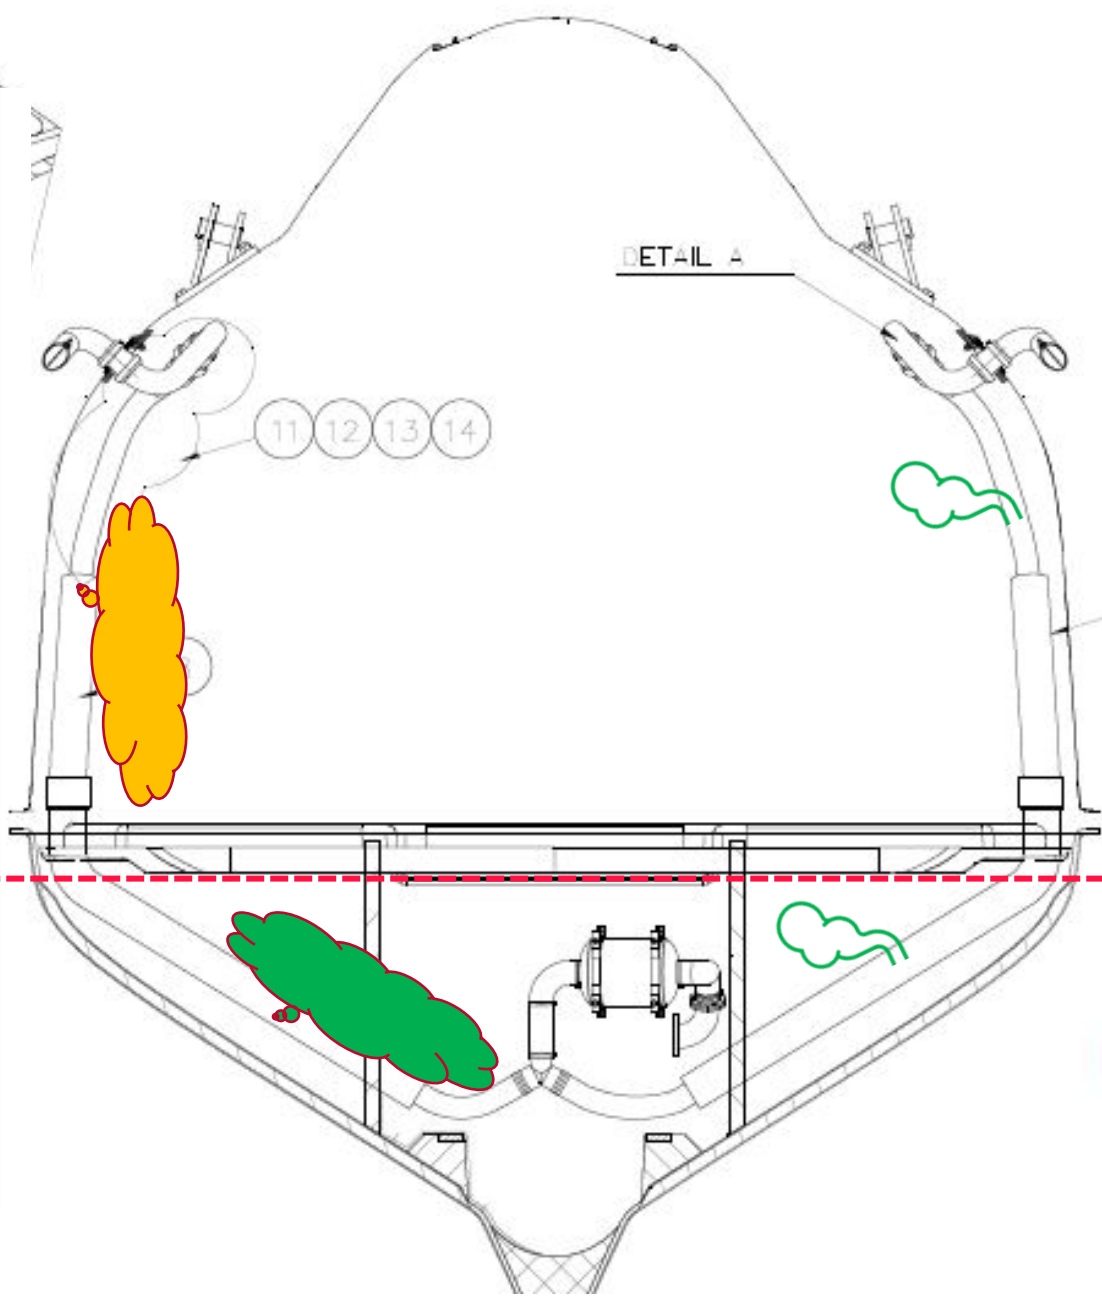
# Avdamping fra isolasjon

Potensiell helserisiko de første gangene isolasjonsmaterialet blir oppvarmet.

Ikke risiko for båter med originalt isolasjonsmateriale og/eller båter med motorbrems.

Kun relevant for båter der deler av eksosslangen går gjennom kabinen.

Potensiell avdamping i motorrommet vil suges inn i motoren og ledes ut som eksos.

- Aksjoner**
- Vurdering av helserisiko- (ikke konklusiv)
  - Nytt isolasjonsmateriale kvalifisert
  - Utskifting for relevante livbåter
