Granskingsrapport

Rapport	
Rapporttittel Rapport etter granskning av brann i ventilasjonsanlegg på Petrojarl Knarr den 24.3.2015	Aktivitetsnummer 411003011

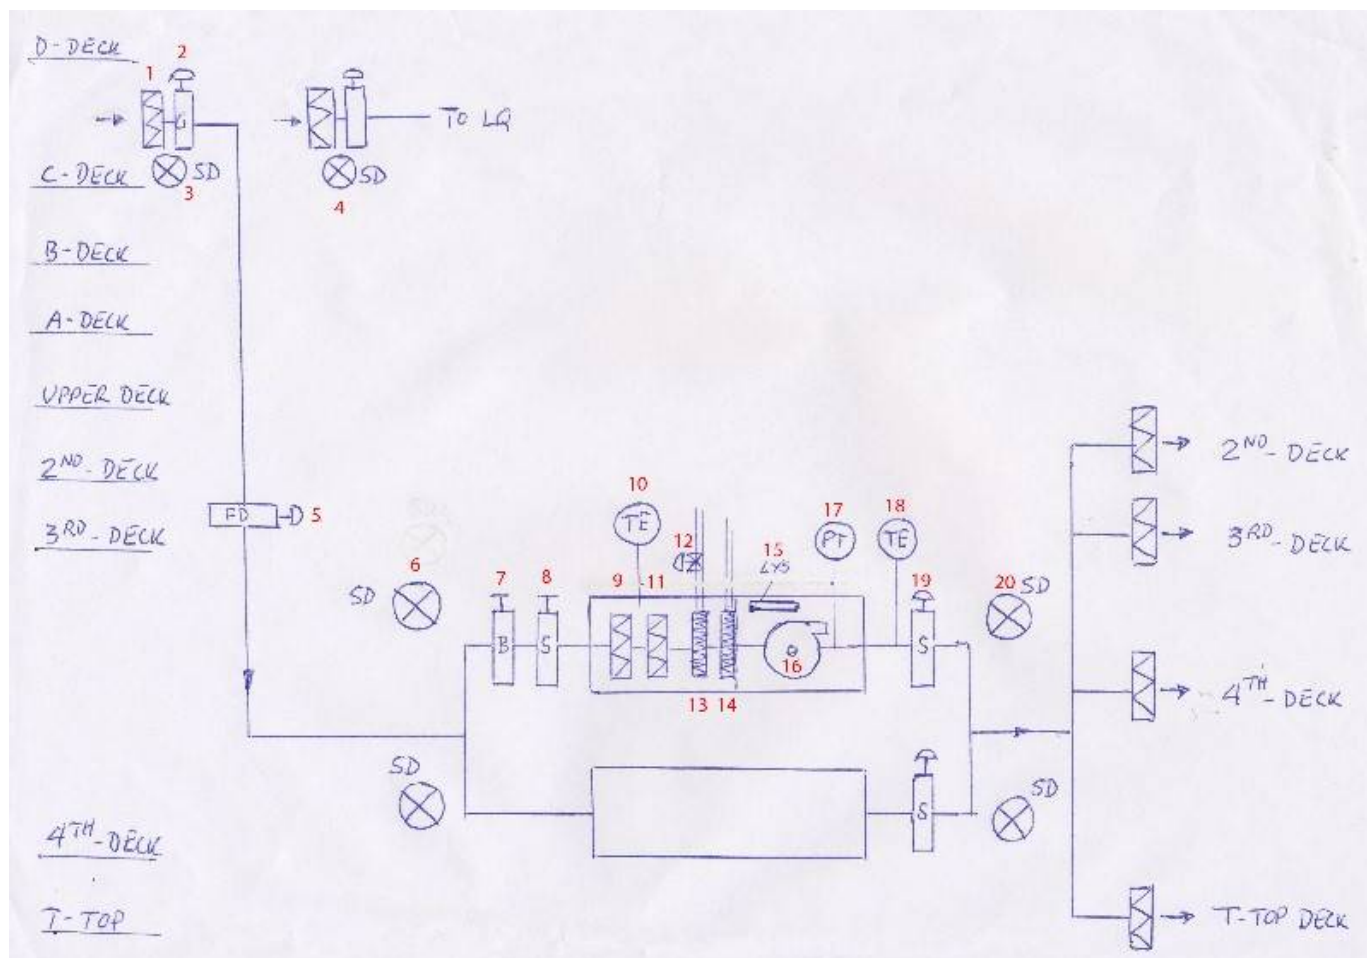
Figur 3 Skisse over ventilasjons-system for fremre maskinrom.

- Kunnskap og konsekvenser ved operasjon av systemet i forskjellige operasjonsmodus var ikke tilstrekkelig kjent ombord og det var uklarheter om roller og ansvar for operasjon av systemet. Systemet ble operert i manuell modus hvor temperaturkontroll og «fail close» av dampventilen settes ut av funksjon.
