# Granskingsrapport

| Rapporttittel<br>Gransking av hendelse på Kvitebjørn 4.7.2006 – revidert rapport | Aktivitetsnummer<br>2Ø16 |

Hendelsen skjedde tirsdag 4.7.2006 kl. 0919 på Kvitebjørn som er operert av Statoil og ligger i blokk 34/11, øst for Gullfaks-feltet i Nordsjøen.

1 stk. 5" "heavy weight" borerør falt 26m fra rørhåndteringskranen på P24, gjennom basket på dekk W13N, gjennom dekkplate på W13N og ytterligere 5 m ned til det stanset på gangvei på dekk W12N. Denne type borerør er 13,6 m lang og veier 921 kg.

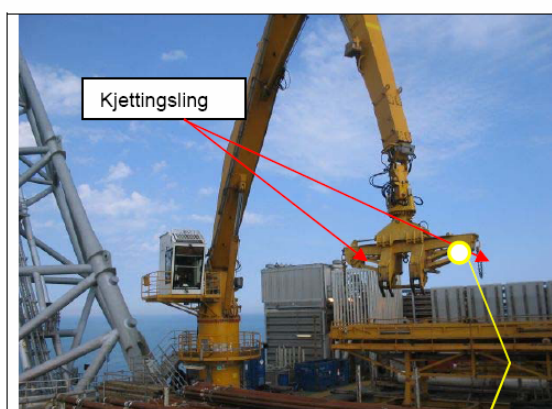
Figur 2 Rørhåndteringskran

Rørstøtter må aktiveres med bryter når borerør skal løftes. I følge bruksanvisningen skal rørstøttene ikke brukes for løfting av 20" casing. Kjettingsling som vises i enden av åket benyttes der hvor åkets gripeanordning er i konflikt med f. eks. ventiler på røret, se fig 2. Disse slingene var ikke i bruk under hendelsen og var heller ikke nødvendig å benytte.
