Granskingsrapport

Rapport	
Rapporttittel Gransking av oljeutslipp på Gullfaks C 26.4.2021	Aktivitetsnummer 001050081

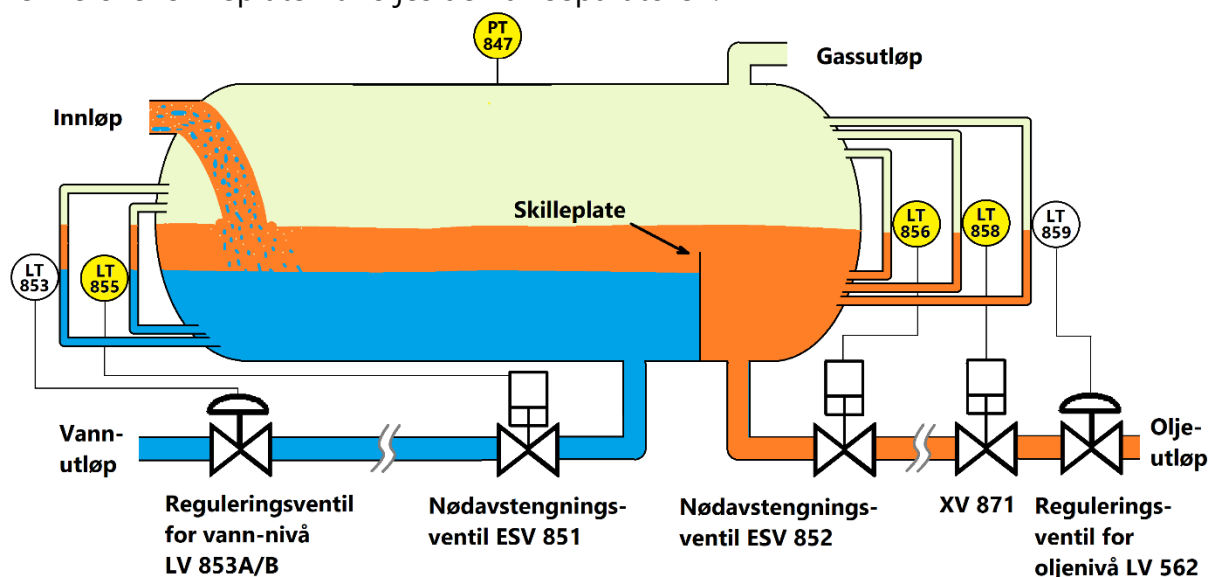
Nedenfor viser vi en prinsippskisse av Tordis-separator A og B, inkludert nivåregulering (merket hvitt) og PAS-funksjoner (merket gult). Tagnumrene på skissen gjelder for separator B. Væsknivåene for olje (oransje) og vann (blått) reguleres ved hjelp av nivåmålere merket LT (Level Transmitter). Disse styrer nivåreguleringsventilene merket LV (Level Valve). LT 853 regulerer vannnivået ved å

styre LV 853 A/B, og tilsvarende regulerer LT 859 oljenivået ved å styre LV 562 på oljeutløpet. Oljen og vannet separeres på vannsiden av skilleplaten. På grunn av tetthetsforskjell mellom olje og produsertvann vil oljen, som er lettest, flyte opp og renne over skilleplaten til oljesiden av separatoren.

Figur 5 Prinsippskisse for Tordis-separator A & B (Tagnr på skissen refererer til separator B)

LT 855	Stenger ned vannutløpet ved for lavt vann-nivå for å hindre at olje går ut vannutløpet.
LT 856/ LT858	Stenger oljeutløpet ved for lavt oljenivå (LALL) for å hindre gass i oljeutløpet. Normalt har en kun én PAS-funksjon for dette. Dette er en ekstra PAS-funksjon som skyldes at en hadde for liten PSV-kapasitet på nedstrøms utstyr. Stenger tilførselen ved for høyt oljenivå (LAHH)for å hindre væske ut gassutløpet.
PT 847	Stenger tilførselen ved for høyt trykk (PAHH) i separatoren. Stenger tilførsel til og utløp fra separatoren ved for lavt trykk (PALL) i separatoren (indikasjon på lekkasje)

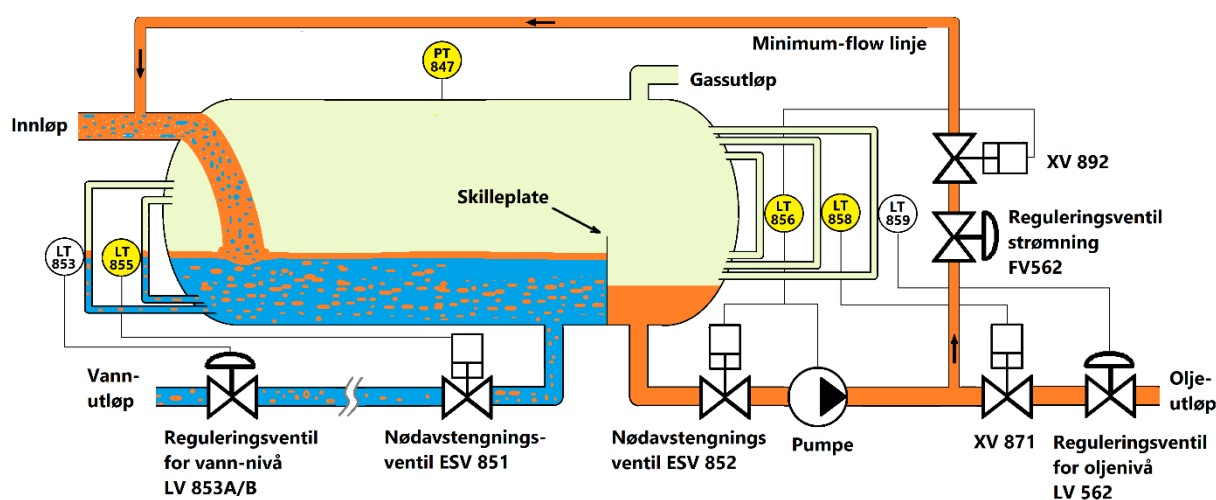
Figur 9 20-VA06B inkludert pumpen som er installert på oljeutløpet

Skissen ovenfor viser separatoren inkludert pumpen som er installert på oljeutløpet. Det er installert retur fra utløpet til pumpen tilbake til innløpet til separatoren. Dette
