| Rapporttittel<br>Gransking av uønsket hendelse på Brage 21.11.2023 med<br>personskade | Aktivitetsnummer<br>2023-1556 |

I forbindelse med en planlagt 6 måneders ventilttest på brønn A-20, oppstod det 21.11.2023 en alvorlig arbeidsulykke på OKEAs innretning Brage.

Ptil mottok varsel om at det kl. 07:37 hadde løsnet en nåleventil (figur 1) fra topplokket på ventiltreet på A-20. Trykket under nåleventilen var på 80 bar, og kreftene som ble utløst i hendelsen medførte alvorlige skader i ansiktet på en arbeidstaker. Situasjonen fremstod som en alvorlig arbeidsulykke, og Ptil besluttet derfor den 22.11.23 å granske hendelsen.

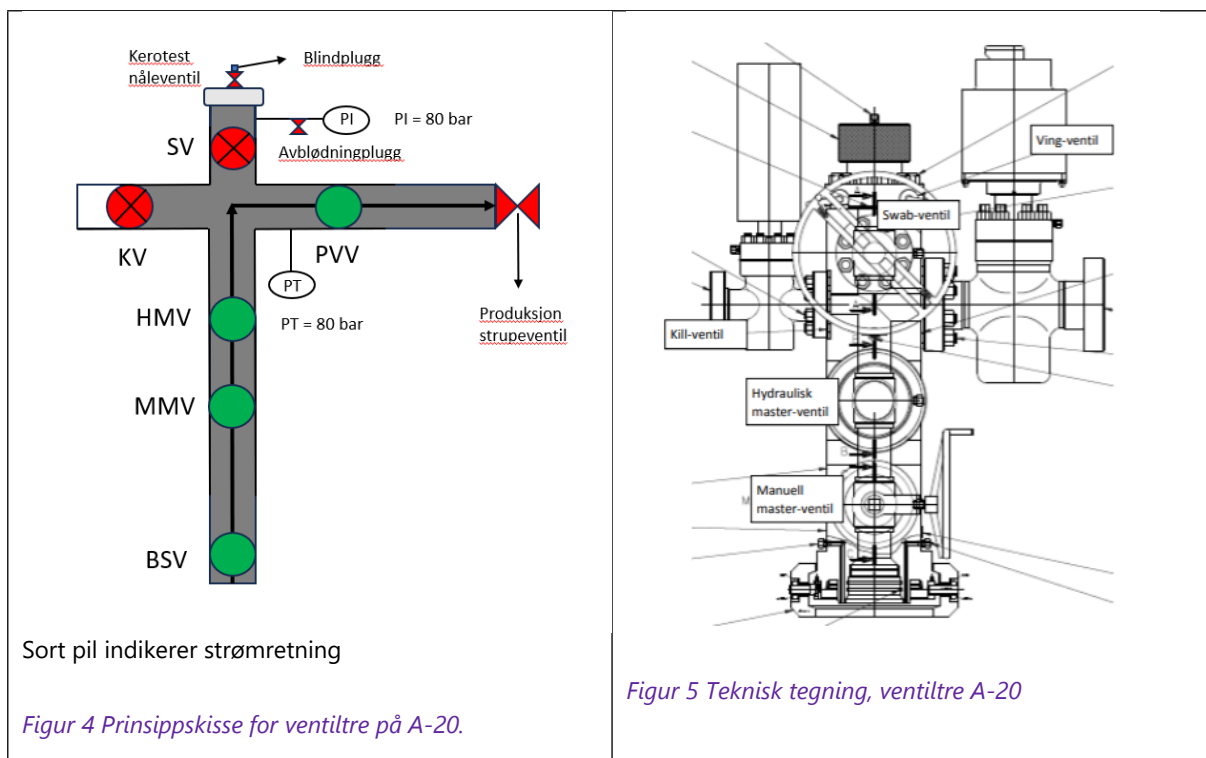
Brønnen hadde på dette tidspunkt stått nedstengt over noe tid. Det hadde vært gjennomført flere ventiltester de foregående dagene og det ble avtalt at dette var en passende oppgave for IP2, mens IP1 kunne starte på den vanlige runden og holde oppsyn. For å få gjennomført den planlagte ventiltesten var man avhengig av differensialtrykk over SV (Sluseventil). Trykket i krysset under SV (80 bar) ble lest av i SKR (Sentralt kontrollrom), mens trykket nedstrøms SV måtte leses av manuelt på ventiltreet (se Figur 4). IP2 leste av trykket til å være 80 bar også nedstrøms SV og rapporterte dette via radio til SKR. Det ble diskutert om man skulle blø av trykket over SV ved bruk av ventil ved PI (trykkindikator, se Figur 4) eller gjennom nåleventil i topplokk, og man kom til enighet om at trykkavlastning gjennom nåleventil, med drenasje til lukket system, kunne være en mulighet. Figur 4 viser ventilstatus og avleste trykk i ventiltreet før oppstart av arbeidet.
