Granskingsrapport

Rapport	
Rapporttittel Gransking av overtrykking av slamcelle 11 Statfjord A den 26. november 2019	Aktivetsnummer 001037047

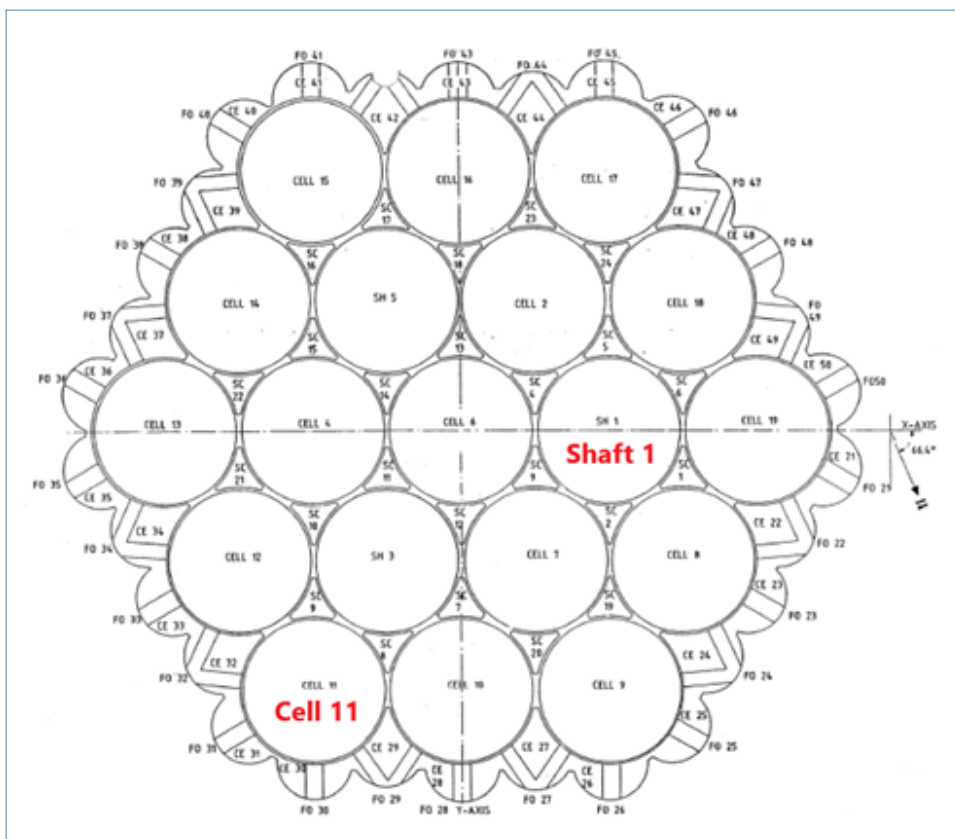
Figur 3: Horisontalt snitt igjennom de primære cellene på Staffjord A. Celle 11 som hadde lekkasje er vist nederst til venstre og utstyrsskaft (nummer 1) er vist til høyre i den sentrale del. (kilde: Equinor)

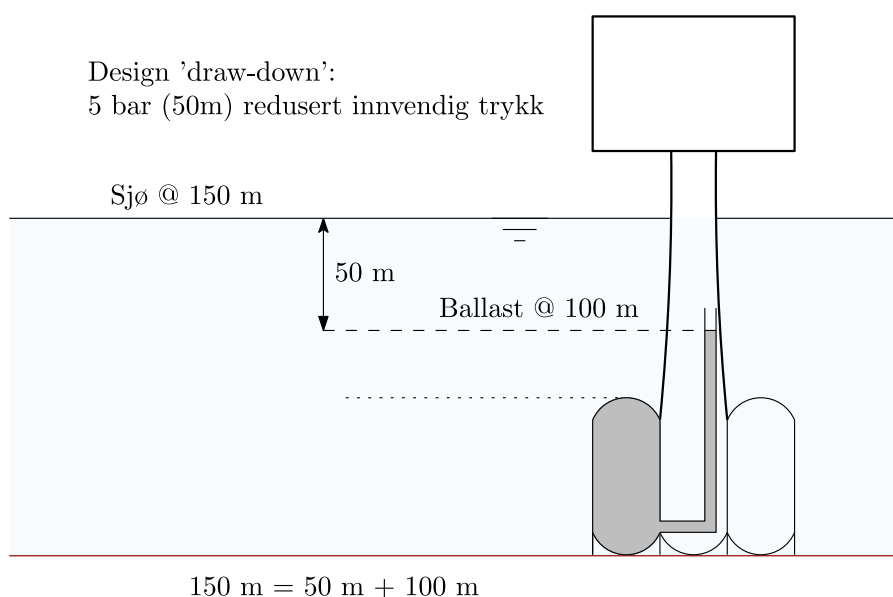
Designforutsetningene for GBS konstruksjonen er beskrevet i DFI dokumentet [DFI] (Design, Fabrication and Installation). Den normale operasjon forutsetter at de 16 cellene har et innvendig undertrykk i forhold til omgivelsene for at konstruksjonen har tilstrekkelig kapasitet til å stå imot de øvrige belastningene fra spesielt bølger og vind. Normalsituasjonen er skissert på figur 4.

Figur 4: Illustrasjon av prinsippene for normal operasjon med utvendig vanntrykk og innvendig ballasttrykk; 50 meter (= 5 bar) forskjell som trykker sammen betongen i cellene. Utvendig overtrykk = innvendig undertrykk, også betegnet som 'draw-down'.

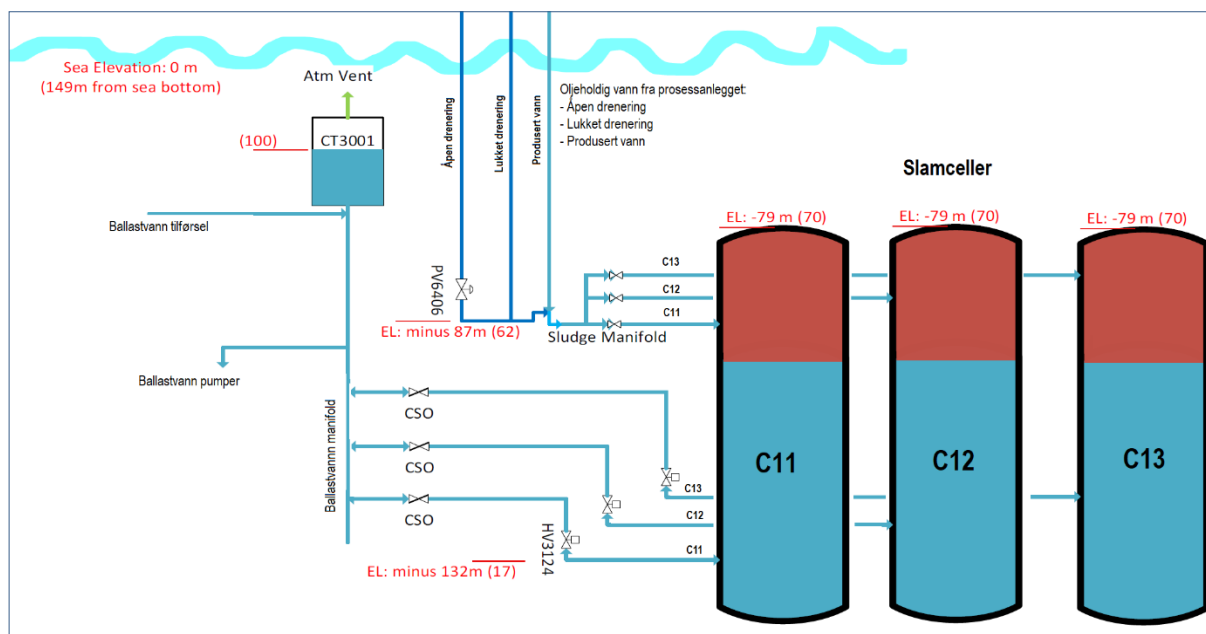
Figur 5: Slamcelle 11, 12, og 13 (kilde: Equinor)

Dette er imidlertid ikke tilfellet for slamcellene. Siden det sendes oljeholdig vann til én slamcelle om gangen vil denne kunne overtrykkes dersom den isoleres fra ballastvannsystemet. Kun én feilhandling, det vil si stenging av én ventil i ballastvannsystemet, er nok til at slamcellen overtrykkes.
