equinor

Vår referanse: 2025-024841  
Deres referanse: 2025/983  
28. juli 2025

## **Equinor - Hammerfest LNG – Bekreftelse på oppfyllelse av pålegg**

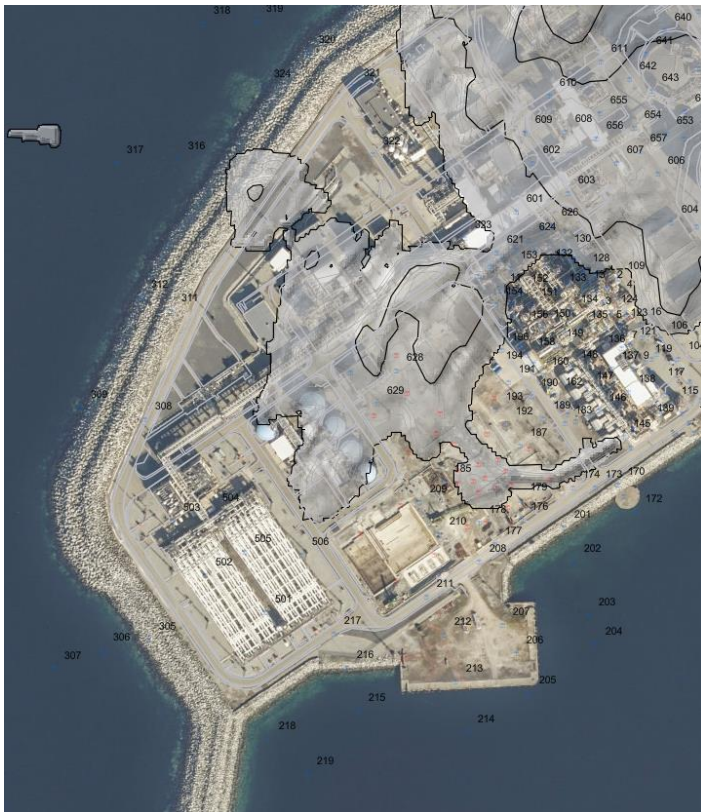
*Berggrunnen som utgjør den tidligere øya, er fylt over av grove masser og blandingsmasser for landgjenvinning og planering. På grunn av behov for geoteknisk, frostfrie masser er det ikke forventet noe særlig organisk innhold i løsmassene. Totalsonderinger og sjakter fra området viser relativt grove minerogene blandingsmasser med høy permeabilitet og lav evne til å binde forurensning.*

*Tidligere prøver av løsmasser (se oppsummering under) ble tatt fra 0- 2,5m under terreng og med hensikt å dokumentere kjemisk kvalitet på masser som skulle graves ut i SFP, og derav krav til videre håndtering av massene. Resultatene viser at det påvises lite forurensning i grunnen, noe som underbygger påstanden og at det er grove minerogene masser med lav kapasitet for binding av forurensning i området. Om det forekommer søl eller uhellsutslipp fra terrengoverflaten eller fra nedgravd infrastruktur vil forurensningen raskt infiltrere gjennom umettet sone og ned til grunnvannet, dypere enn de utførte miljøtekniske grunnundersøkelsene.*

*Vi anser det derfor som mindre sannsynlig at både gravearbeidet som er utført og det er som er planlagt framover vil kunne avdekke forurensning som en kilde til eksponering.*
