Granskingsrapport

Rapport	
Rapporttittel Gransking av hendelse på Maersk Invincible, rørlengder løsnet fra fingerbord	Aktivetsnummer 400012006

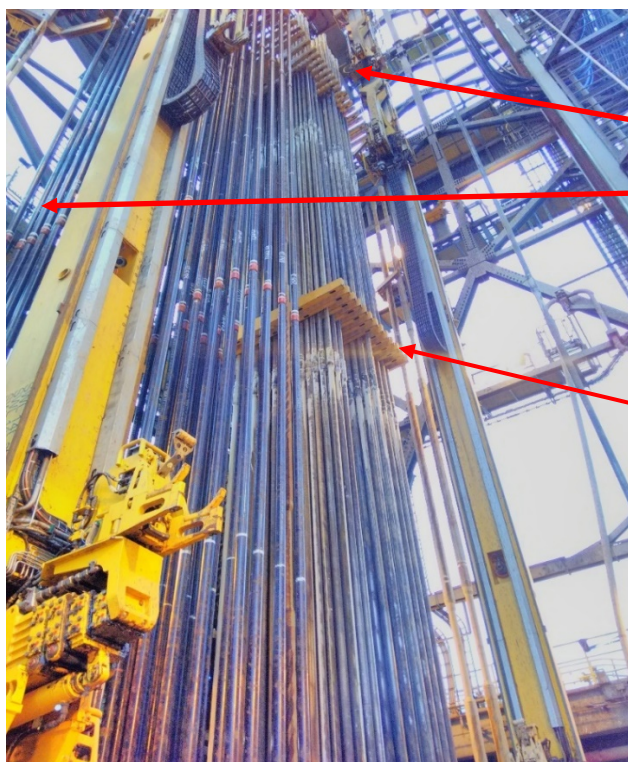
Fingerbord involvert i hendelsen

Figur 10: Fingerbordet som var involvert i hendelsen sett nedenfra

Granskingsgruppen sin oppfatning er at rørlengder med mindre dimensjon, allerede i moderat vind, vil kunne få ukontrollerte og akselererende bevegelser. Mangel av «bellyboard» vil forsterke denne effekten, slik at muligheten for at rørlengder vil falle ut av fingerbordet øker.

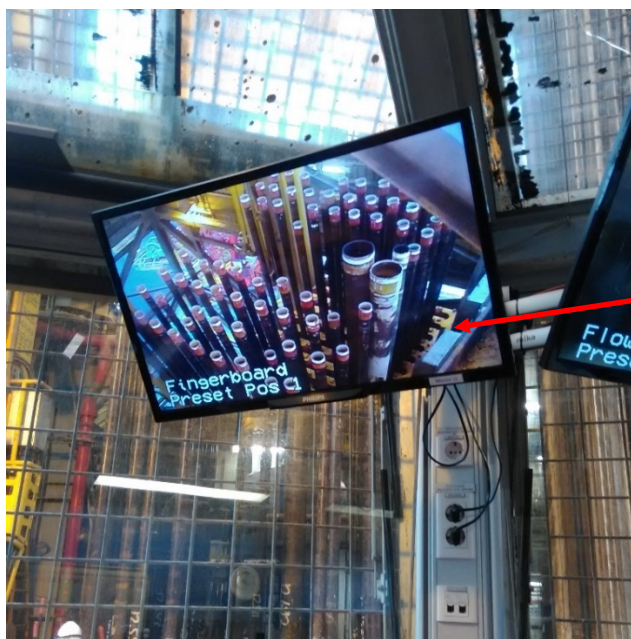
Figur 11:
Oversiktsbilde av parkerte
rørlengder. Fingerbord sett
ovenfra. Skjerm i borebu sett fra
borer's posisjon.
