Granskingsrapport

Rapport	
Rapporttittel Rapport etter granskning av utslipp av hydrokarboner på brønnramme S på Åsgard A – 10.3.2017	Aktivetsnummer 001094029

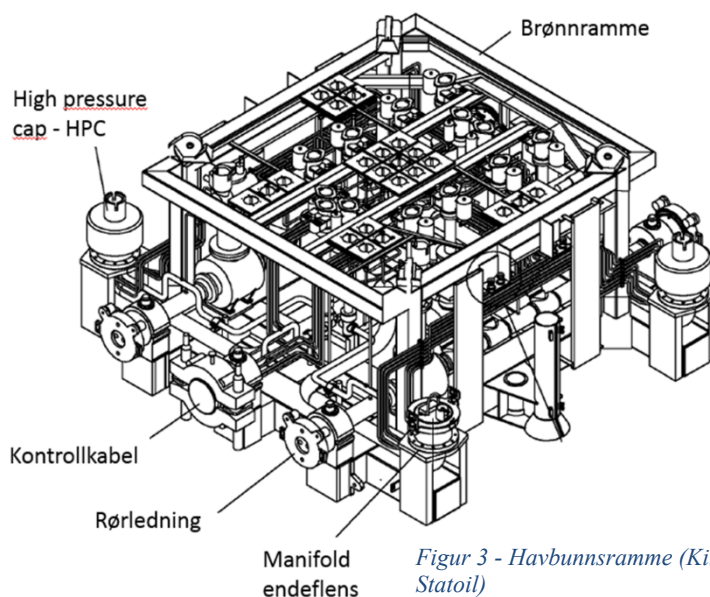
Figur 3 - Havbunnsramme (Kilde: Statoil)

Brønnramme S består av fire produksjonsbrønner med tilhørende manifold og er lokalisert 11km fra Åsgard A på 300m havdyp. Produksjonen fra S-rammen sendes til Åsgard A via to 10" rørledninger som er knyttet sammen i en U-form og har

et volum på 590m³ hver. Alle de fire brønnene kan koples opp mot begge rørledningene og isoleres fra havbunnsrammen med en enkel isoleringsventil.

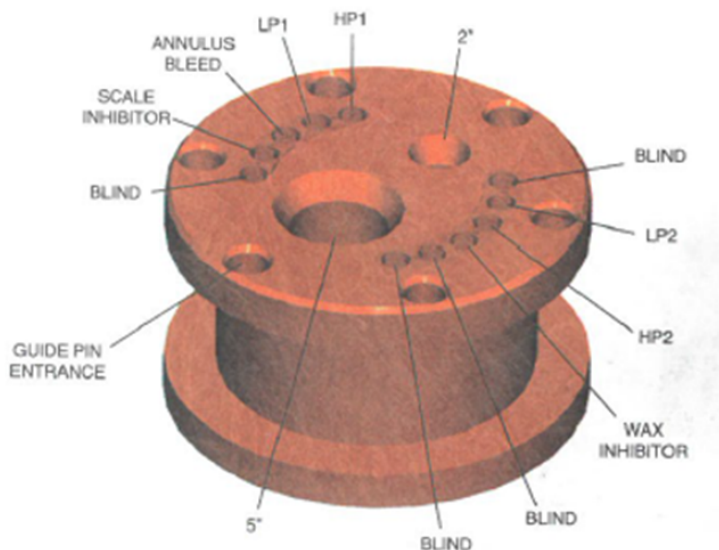
Figur 8 - Manifold endeflens (Kilde: Statoil)

I forbindelse med trekking av juletre og/eller modul for strømningskontroll (FCM) vil produksjonsrøret fra isoleringsventil til manifold endeflens være eksponert for sjøvann.

På manifold endeflens er det et 5" hovedrør til produksjon, 2" metanolinjering og 11 små linjer for hydraulikk og andre kjemikalier. Det er en kobling mellom FCM og hver av disse linjene som er samlet i manifold endeflens.
