## Granskingsrapport

| Rapport | |
|---|---|
| Rapporttittel<br>Gransking av hendelse den 31.1.2024 med innslått lugarvindu på Åsgard A som følge av grønn sjø | Aktivitetsnummer<br>001094054 |

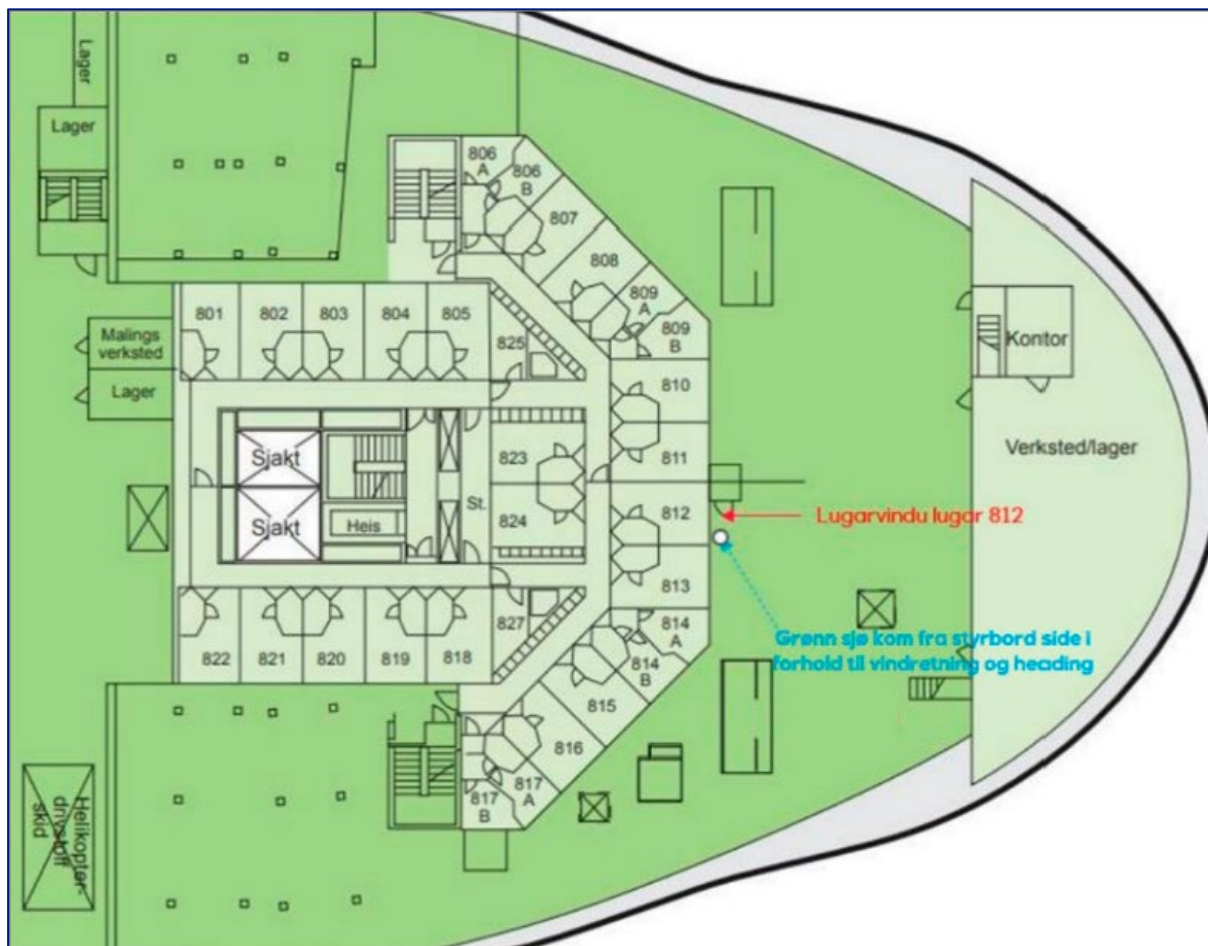
Figur 5: Boligkvarter, værdekk og uteområder på dekk 8 (Kilde: Equinor)

Forskipet på dekk 8-nivå består av værdekk (foran og begge sider av boligkvarter) og lagringsområder på baksiden av boligkvarteret. Ei rømningssjakt er plassert i vinkel til lugarvindu 812.

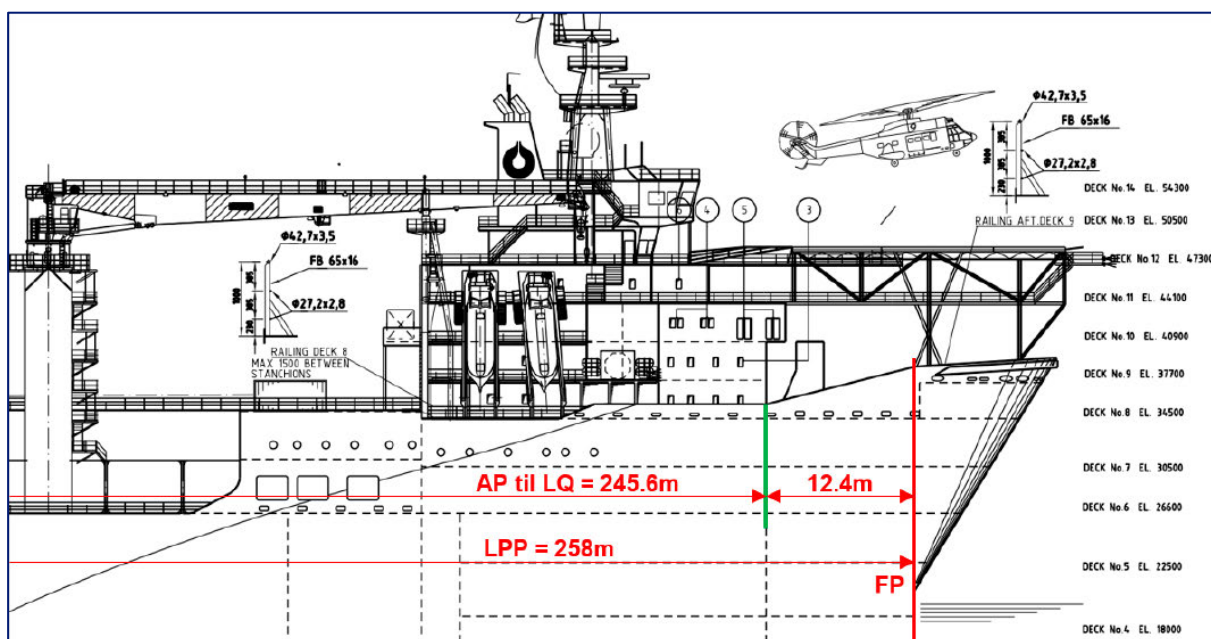
Figur 7: Dekkeelvasjoner for beskrivelse av fribord fra stille vann til LQ og FP. Illustrasjon for Åsgard A. (Kilde: Equinor)

Innenfor operasjonskriteriene for Åsgard A kan fribord på linje med boligkvarteret være mindre enn tilsvarende på Norne FPSO. Dette skyldes at Norne FPSO i vinterhalvåret har innført lastekondisjon med høyere fribord.

Equinor anser at dette er med å sannsynliggjøre at denne hendelsen var forårsaket av en bølge som kom inn fra styrbord side og ikke over baugen. Vi har ingen grunn til å betvile denne konklusjonen.
