## Granskingsrapport

| Rapport | |
|---|---|
| Rapporttittel<br>Gransking av hendelse den 31.1.2024 med innslått lugarvindu på<br>Åsgard A som følge av grønn sjø | Aktivitetsnummer<br>001094054 |

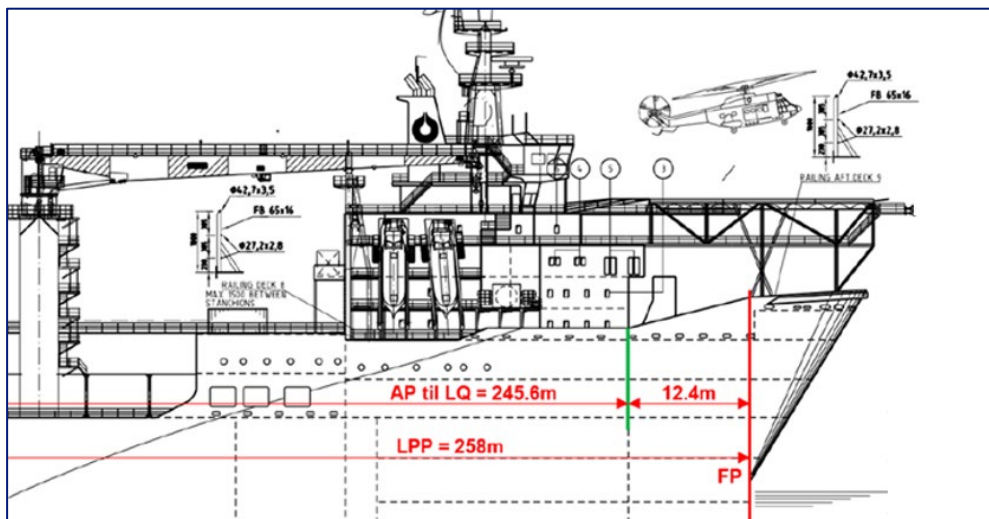
Figur 7: Dekkelevasjoner for beskrivelse av fribord fra stille vann til LQ og FP. Illustrasjon for Åsgard A. (Kilde: Equinor)

Innenfor operasjonskriteriene for Åsgard A kan fribord på linje med boligkvarteret være mindre enn tilsvarende på Norne FPSO. Dette skyldes at Norne FPSO i vinterhalvåret har innført lastekondisjon med høyere fribord.

Equinor anser at dette er med å sannsynliggjøre at denne hendelsen var forårsaket av en bølge som kom inn fra styrbord side og ikke over baugen. Vi har ingen grunn til å betvile denne konklusjonen.

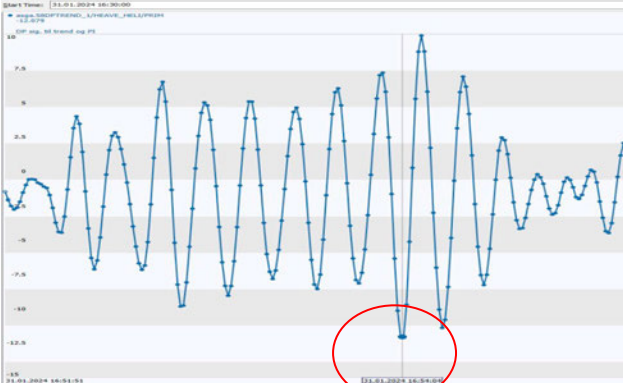
| <p>Kl. 16.54</p> <p>Hivbevegelsen indikerer at Åsgard A ligger dypt i en av bølgene.</p> | <p>Kilde: Equinor - utklipp fra heave plot</p> <table><tr><td>31.01.2024 16:54:04.029</td><td>ES420 branncentral i TAU0003B</td><td>PCU009</td><td>Ph 1</td><td>ES420 sløyfe A sløyfefeil</td><td>Digital alarm Aktiv</td><td>Prosessalarm</td></tr><tr><td>31.01.2024 16:54:01.000</td><td>ES420 branncentral i TAU0003B</td><td>Loop A</td><td>PCU009</td><td>Ph 1</td><td>ES420 sløyfe A sløyfefeil</td><td>Digital alarm Aktiv</td><td>Prosessalarm</td></tr><tr><td>31.01.2024 16:54:01.029</td><td>ES420 branncentral i TAU0003B</td><td>Loop B</td><td>PCU009</td><td>Ph 1</td><td>ES420 sløyfe B sløyfefeil</td><td>Digital alarm Aktiv</td><td>Prosessalarm</td></tr></table> <p>Kilde: Equinor - utklipp fra alarmlogg</p> | 31.01.2024 16:54:04.029 | ES420 branncentral i TAU0003B | PCU009 | Ph 1 | ES420 sløyfe A sløyfefeil | Digital alarm Aktiv | Prosessalarm | 31.01.2024 16:54:01.000 | ES420 branncentral i TAU0003B | Loop A | PCU009 | Ph 1 | ES420 sløyfe A sløyfefeil | Digital alarm Aktiv | Prosessalarm | 31.01.2024 16:54:01.029 | ES420 branncentral i TAU0003B | Loop B | PCU009 | Ph 1 | ES420 sløyfe B sløyfefeil | Digital alarm Aktiv | Prosessalarm |

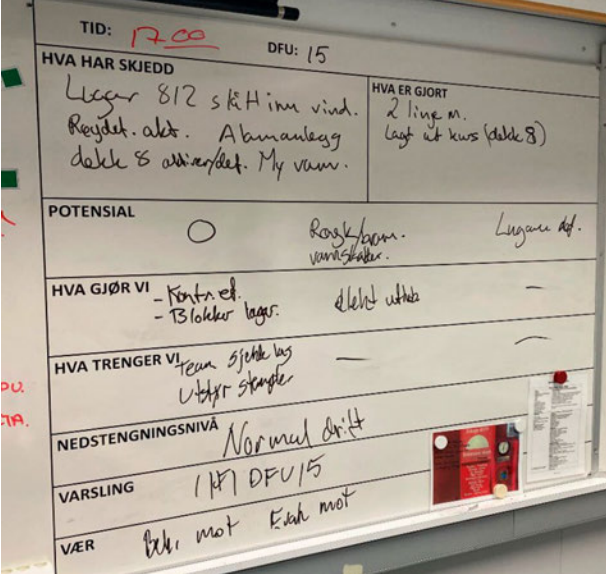
| <p>Kl. 16.55 – 17.00</p> <p>Plattformsjef på plass i SKR – førstemøte i beredskapsrom.</p> <p>Varsler 2. linje, men 2. linje mønstrer ikke. Beredskapsfartøy bedt om gå fra Heidrun mot Åsgard A.</p> <p>Søk og redningslag på plass i boligkvarter ved skadested lugar 812.</p> <p>Observerer røykutvikling fra nødlysbyrter og svi-lukt fra det elektriske anlegget på lugar 812 og at vinduet var slått inn. Rapporterer om store mengder vann på lugar, i</p> | <p>Kilde: Equinor - utklipp fra tavle i beredskapsrom</p> | | | | | | | | | | | | | | | | | | | | | | | |

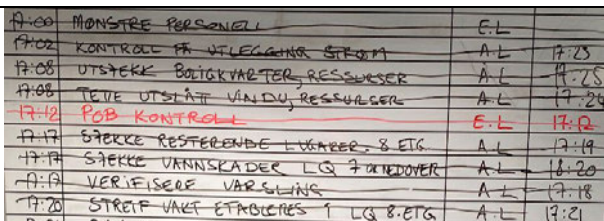
| <p>Kl. 17.12</p> <p>POB kontroll, ingen skadde</p> | <p>Kilde: Equinor - utklipp fra tavle i beredskapsrom</p> |
