Granskingsrapport

Rapport	
Rapporttittel Rapport etter granskning av utilsiktet nødavstengning og akutt oljeutslipp til sjø på Eldfisk kompleks i perioden 6. - 8. august 2014	Aktivitetsnummer 009018525

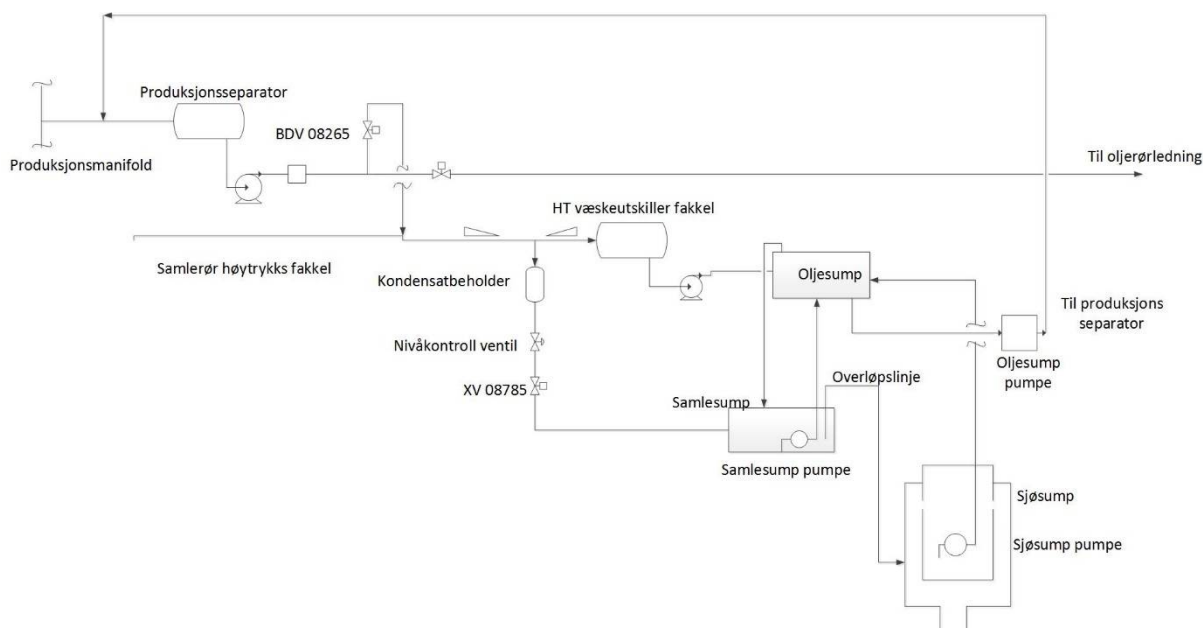
Figur 9 Prosess-, fakkell- og dreneringssystem på Eldfisk FTP

Væske fra høytrykksvæskeutskiller pumpes til oljesumpen. Væsken fra kondensatbeholdere rutes til samlesumpen. Oljesumpen og samlesumpen har ingen separasjonsfunksjon og all væske inn pumpes videre. Væsken fra samlesumpen pumpes til oljesump mens væske fra oljesump pumpes til produksjonsseparator. Pumpa i oljesumpen har en kapasitet på 13 m³/t. I samlesumpen er det to pumper hver med en kapasitet på 6 m³/t. Start og stopp av pumper styres av nivåbrytere i tankene. Begge tankene er utstyrt med overløp. Oljesumpen har et overløp som rutes til samlesumpen mens samlesumpen igjen har et overløp som rutes til sjøsumpen. Dette betyr at dersom pumpene i oljesumpen og samlesumpen ikke har kapasitet til å håndtere innkommende væskemengde, vil væsken tilslutt havne i sjøsumpen via overløp fra samlesump.
