## Granskingsrapport

Oljeutslipp Statfjord OLS-A 12.12.2007

Brudd i lasteslangen på et lastesystem på Statfjordfeltet den 12.12.2007 førte til at anslagsvis 4 400 kubikkmeter råolje ble pumpet til sjø. Hendelsen førte til det nest største oljeutslippet i petroleumsvirksomheten på norsk sokkel. Den direkte årsaken til bruddet i i lasteslangen var et høyere trykk enn det lasteslangen var bygget for. Trykket skyldes en ukontrollert stenging av en ventil i lasteanordningen på tankfartøyet Navion Britannia.

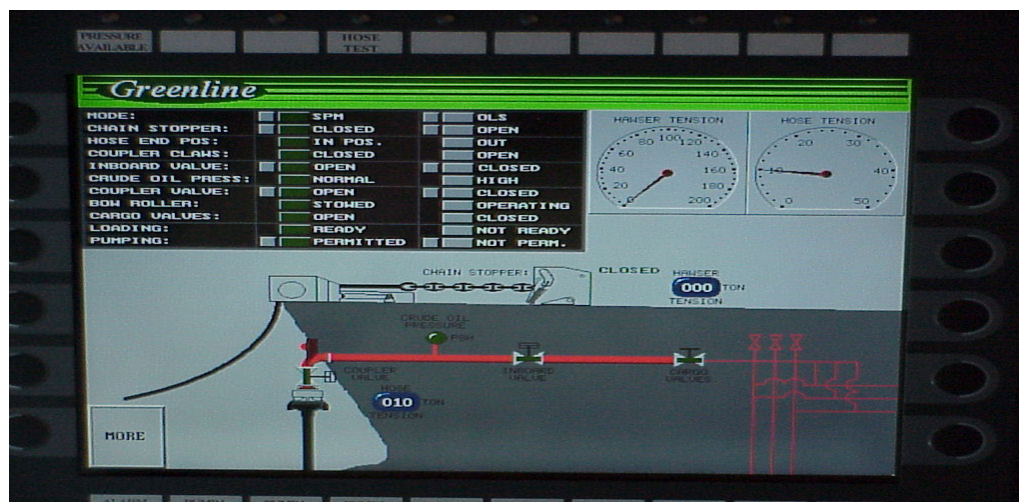
Bilde 1: Illustrasjon av grønn linje – SPM modus (Kilde: StatoilHydro)

Grønn linje på tankfartøyet er illustrert med bilde 1, et av skjermbildene som benyttes under klargjøring av lasteoperasjonen. Når ventiler, instrumenter og utstyr er i korrekt tilstand for lasteoperasjonen, vil grønn linje være etablert. I en nødssituasjon på fartøyet hvor grønn linje brytes, medfører det stopp av lastepumper på innretningen og sekvensiell stenging av ventiler. Før hver lasteoperasjon testes dette systemet med en pumpestoppptest.

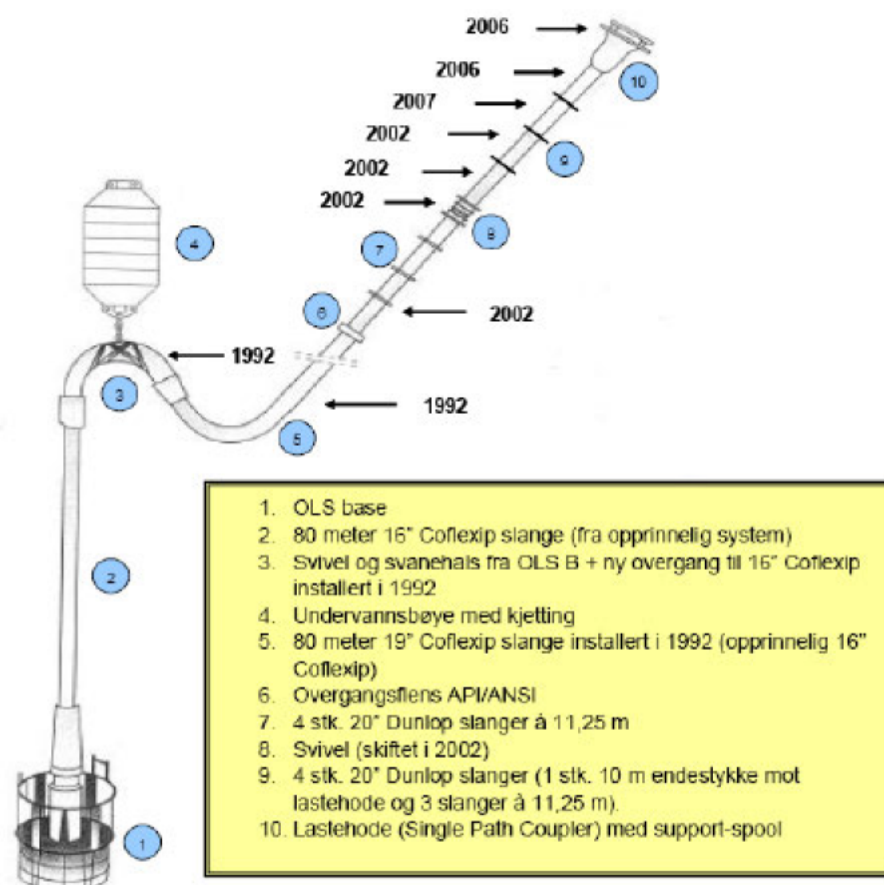
Figur 2: Illustrasjon Statfjord OLS-A (Kilde: StatoilHydro)

svane Hals (3), oppdriftsbøye (4), 19" Coflexip slangeelement (5), overgangsfleks (6), fire 20" Dunlop slangeelement (7), svivel (8), fire 20" Dunlop slangeelement (9) og lastehode (10).

En stålrørledning med diameter 34" og lengde 1,6 kilometer forbinder Statfjord A og OLS-A. I tillegg er det et mindre rørstykke som forbinder undervannsstrukturen fra det opprinnelige lastesystemet med selve OLS-A.

Fram til om lag midt på 1980-tallet om lag var et annet lastesystem, Articulated Loading Platform, installert. Det ble erstattet av OLS-A i 1986. I det originale OLS-A systemet bestod slangeelementene av Coflexip-slanger med ensartet 16" indre diameter. I forhold til opprinnelig oppbygging er forskjellige deler av OLS-A skiftet ut i flere omganger. For slangeelementene er dette som følger:

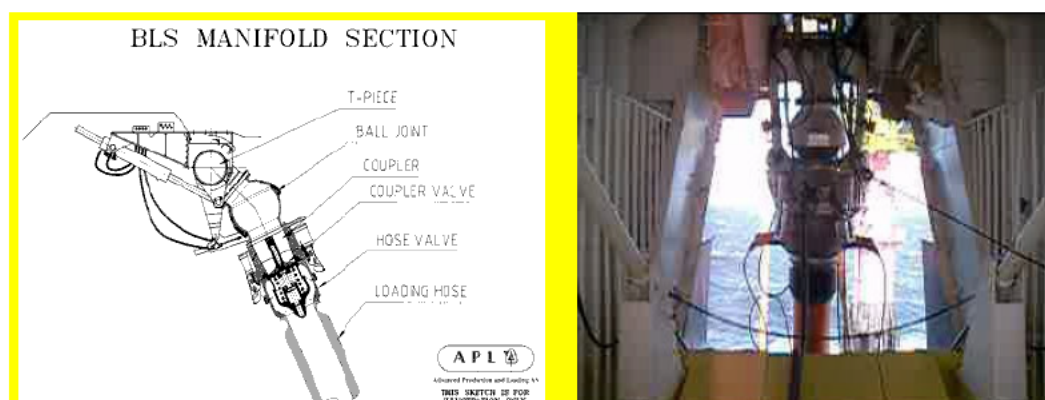
Figur 3: Illustrasjon av BLS med Coupler-ventil og lastehode (Kilde: APL)

Ved utformingen av BLS ble det forutsatt at en strupedyse for regulering av lukkehastigheten til Coupler-ventilen, var montert i ventilhuset. Ved fabrikasjonen av BLS ble imidlertid strupedysen ikke montert, og regulering av lukketiden blir i stedet styrt av en strømningskontrollventil. I hydraulikksystemet mellom Coupler-ventilen og strømningskontrollventilen er det benyttet fleksible slanger. Ved lekkasje i den fleksible hydraulikkslangen mellom Coupler-ventilen og gjennomstrømningsventilen vil derfor hydraulikkoljen strømme fritt ut, og strømningskontrollventilen blir satt ut av funksjon. Dette medfører at lukketiden for Coupler-ventilen reduseres betraktelig.
