# Granskingsrapport

Oljeutslipp Statfjord OLS-A 12.12.2007

Brudd i lasteslangen på et lastesystem på Statfjordfeltet den 12.12.2007 førte til at anslagsvis 4 400 kubikkmeter råolje ble pumpet til sjø. Hendelsen førte til det nest største oljeutslippet i petroleumsvirksomheten på norsk sokkel. Den direkte årsaken til bruddet i i lasteslangen var et høyere trykk enn det lasteslangen var bygget for. Trykket skyldes en ukontrollert stenging av en ventil i lasteanordningen på tankfartøyet Navion Britannia.

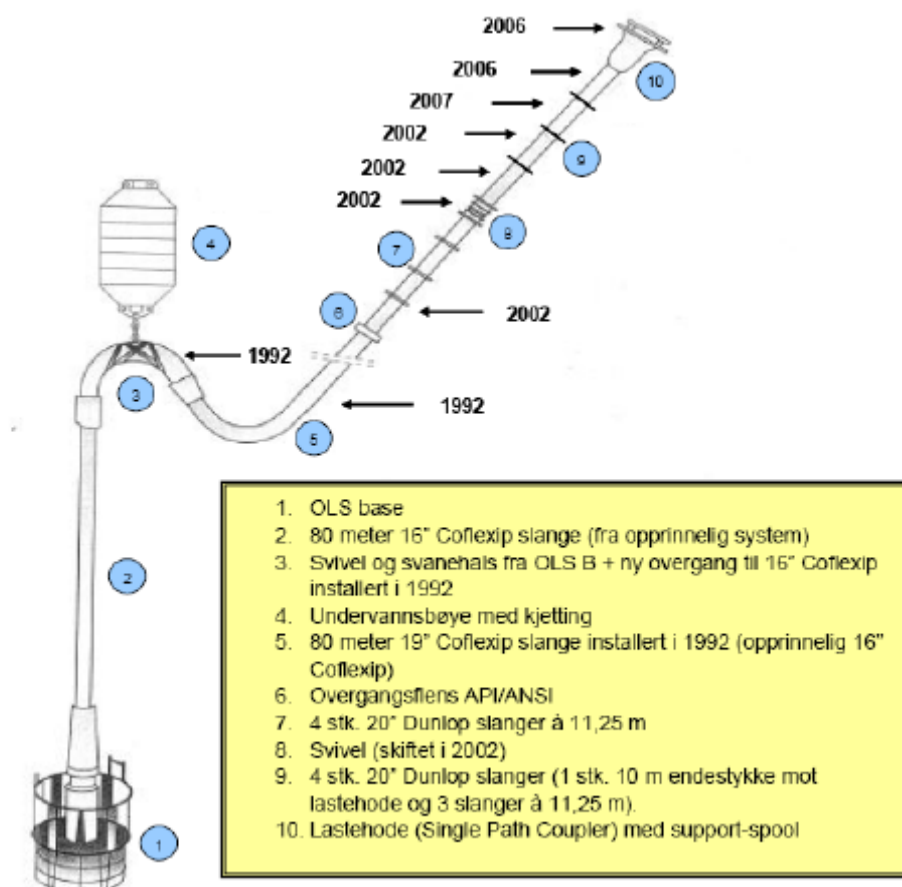
Mangelfull robusthet av OLS-A er en følge av utskiftninger av både benyttet slangetype og slangedimensjon, hvor blant annet motstand mot sprenging reduseres fra 192 bar i opprinnelig løsning til 95 bar for nye slanger. I tillegg fører større slangedimensjon til økt kapasitet på gjennomstrømning fra 5 000 m<sup>3</sup>/time til 6 000 m<sup>3</sup>/time.

Figur 2: Illustrasjon Statfjord OLS-A (Kilde: StatoilHydro)

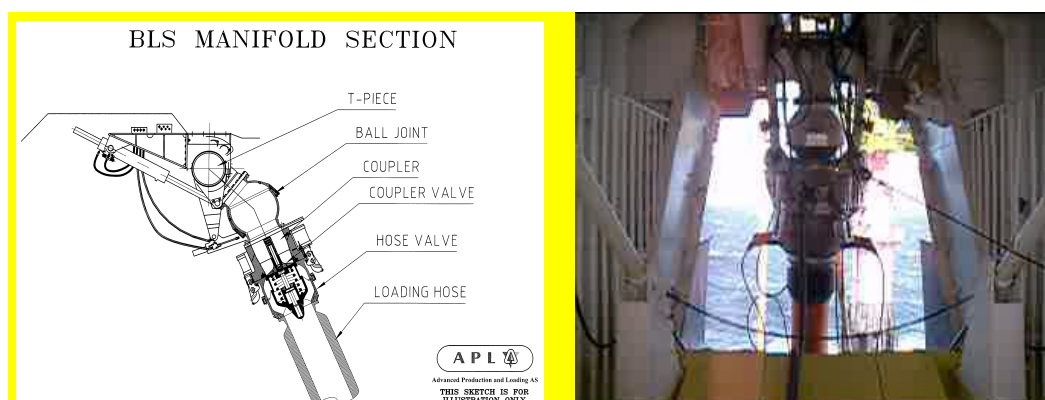
Ved utformingen av BLS ble det forutsatt at en strupedyse for regulering av lukkehastigheten til Coupler-ventilen, var montert i ventilhuset. Ved fabrikasjonen av BLS ble imidlertid strupedysen ikke montert, og regulering av lukketiden blir i stedet styrt av en strømningskontrollventil. I hydraulikksystemet mellom Coupler-ventilen og strømningskontrollventilen er det benyttet fleksible slanger. Ved lekkasje i den fleksible hydraulikkslangen mellom Coupler-ventilen og gjennomstrømningsventilen vil derfor hydraulikkoljen strømme fritt ut, og strømningskontrollventilen blir satt ut av funksjon. Dette medfører at lukketiden for Coupler-ventilen reduseres betraktelig.

Figur 3: Illustrasjon av BLS med Coupler-ventil og lastehode (Kilde: APL)

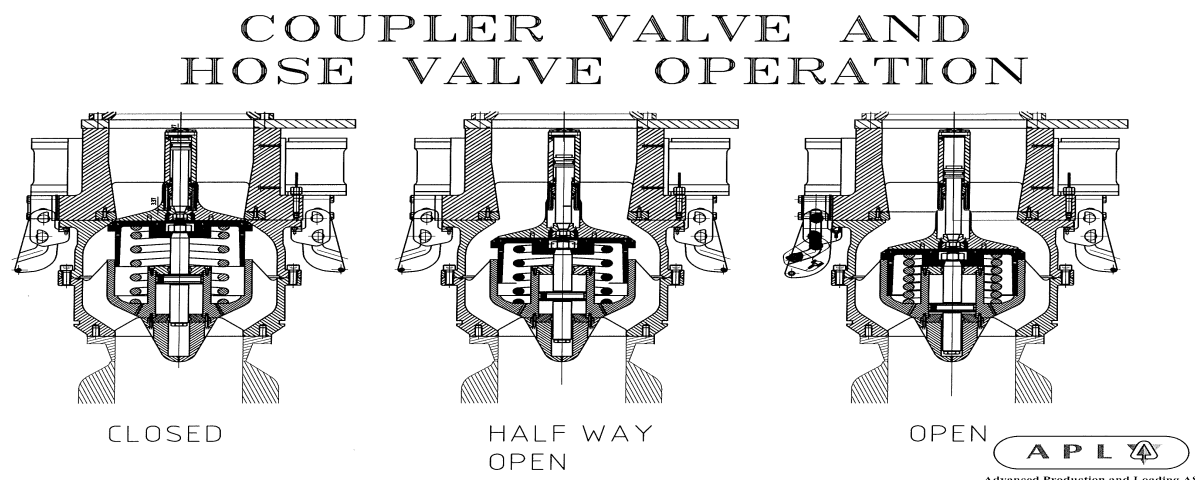
Figur 4: Illustrasjon av Coupler-ventil og ventil på lastehodet sammenkoblet (Kilde: APL)
