Rapport	
Rapporttittel Granskning av elektrohendelse med alvorlig personskade på Kårstø-anlegget 25.7.2020	Aktivitetsnummer 003912038

Involverte	
Lag T-L	Godkjent av / dato Kjell A. Anfinsen e.f. tilsynsleder 10.3.2021
Deltakere i granskingsgruppen Jan Sola Østensen, Irene B. Dahle, Eivind Sande og Bård Johnsen	Granskingsleder Bård Johnsen

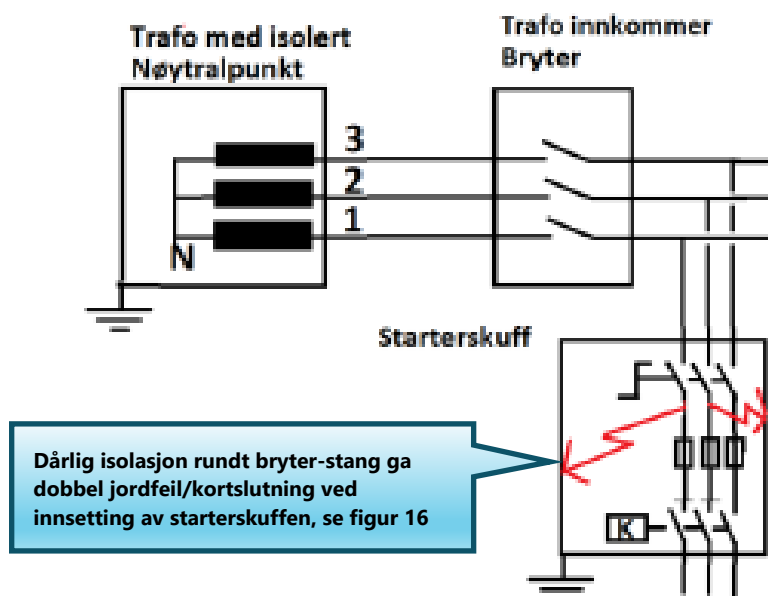
Figur 23 Skjematisk koblingstegning relevant for hendelsen

Figur 23 under vises en skjematisk koblingstegning av starterskuff med skillebryter, sikringer og kontakter.

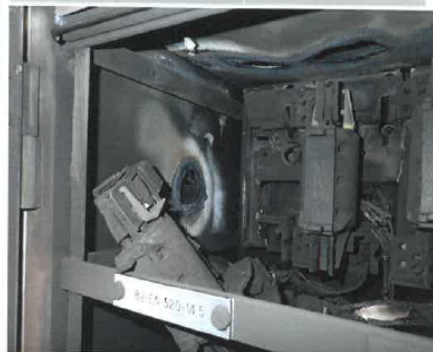
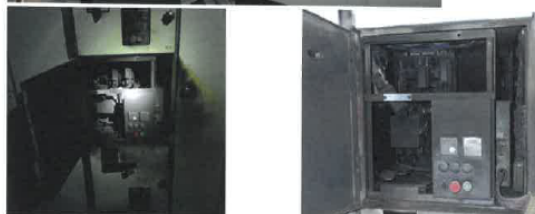
Equinors sikkerhetsmelding #1

<p>Beskrivelse av hendelse</p> <p>Arbeidslag på 2 personer utførte planlagt vedlikehold på 690 V starteskuffer i substasjon i T-200. Det oppsto lysbue ved innsetting av starterskuffe i garasje i driftsposisjon. 1 person i arbeidet ble eksponert for lysbue. Hendelsen har ført til en personskade måtte behandles gjennom innleggelse på sykehus med sykehusopphold av flere dagers varighet for å behandle brannskader.</p>
<p>Årsaker og barrierer</p> <p>Årsak til at det oppstod kortslutning og lysbue er foreløpig ikke kjent. Feilen ble utkoblet av forankoblet vern.</p>
<p>Tiltak og lærdom</p> <p>Umiddelbare tiltak:</p> <p>Kårstø har midlertidig stoppet tilsvarende arbeider på spenningsatte tavler av typen Siemens S404.</p> <p>Det anbefales at andre anlegg med denne type tavler i påvente av resultater fra granskningen vurderer begrenset aktivitet og arbeid som krever åpning av kapsling til startere/brytere.</p> <p>Ved nødvendig arbeid/betjening som krever at kapsling åpnes, benyttes verneutstyr for lysbue i henhold til lysbueenergi-nivå for tavla. Det bør være to personer tilstede.</p> <p>Prosess for å innlede granskning iverksettes mot COA/MMP SSU CC.</p>

Konsekvenser:	Faktisk:	Potensiell
Personskade	2	2
Synergi nr.: 1623679
