## Granskingsrapport

| Rapport | |
|---|---|
| Rapporttittel<br>Gransking av hendelse med strømgjennomgang under arbeid på elektrostatisk vannutskiller på Oseberg A 9.2.2026 | Aktivitetsnummer<br>001053079 |

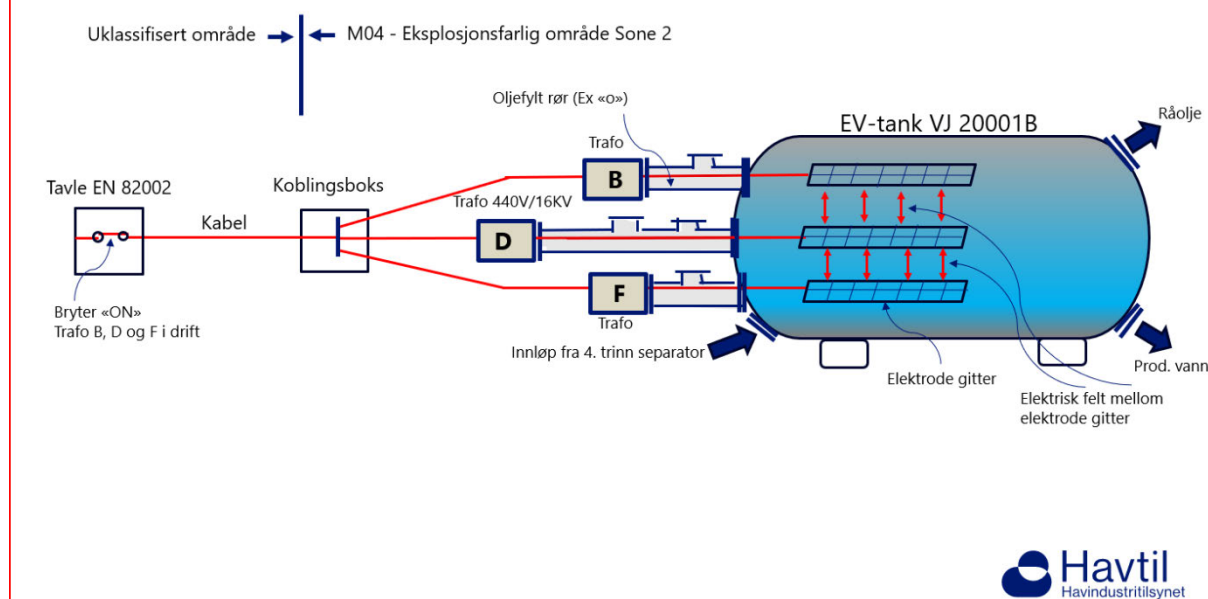
Figur 4 OSA, Elektrostatisk vannutskiller i tog B – illustrerer normal drift av systemet

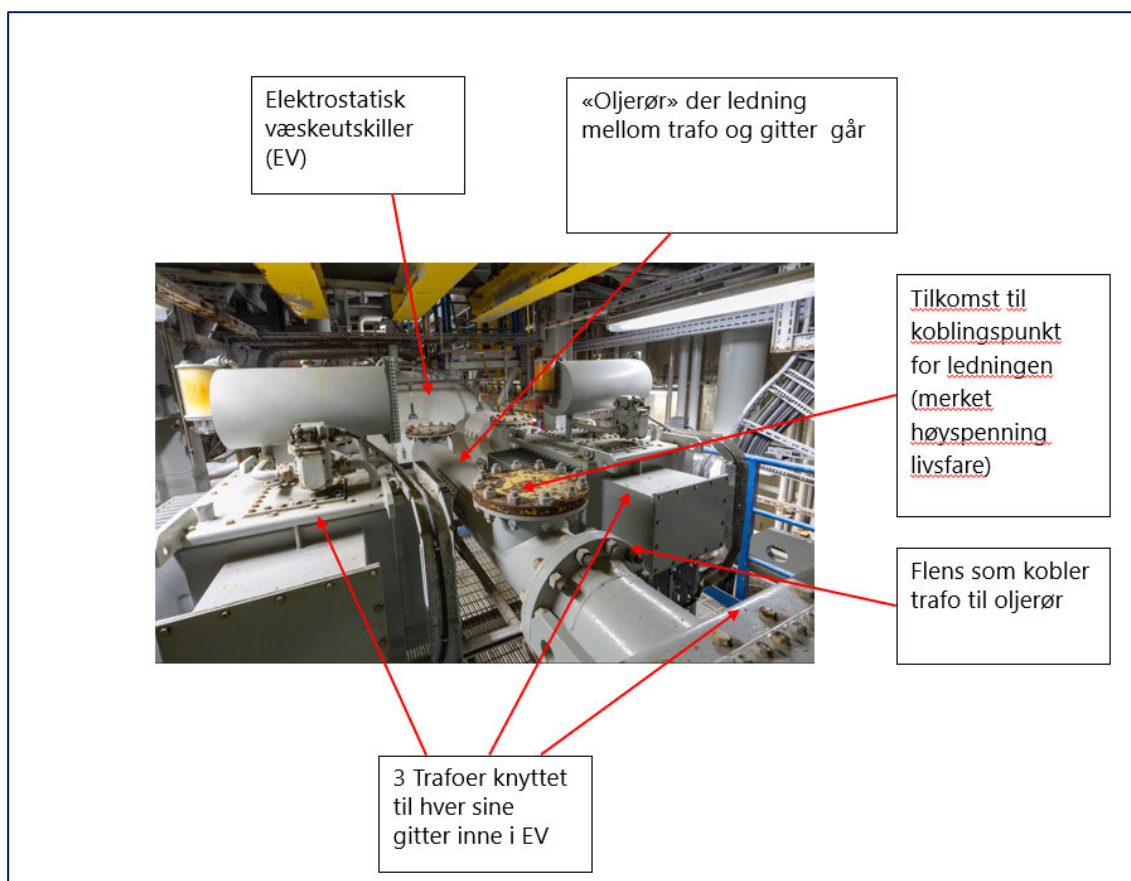
Hver trafo er tilkoblet EV-tanken gjennom hver sin 13" rørstuss som er innvendig teflonbelagt og oljefylt. Gjennom disse rørene er høyspenningssiden (sekundærsiden) for hver trafo elektrisk sammenkoblet til den tilhørende elektrodeplaten inne i EV-tanken, via en 2,5 mm<sup>2</sup> uisolert kobbertråd.

På toppen av hver av de tre oljerørene er det tilkomstlokk for elektrisk til- og frakobling av den 2,5 mm<sup>2</sup> uisolert kobbertråden. Disse tilkomstlokkene har skilt merket med «Høyspenning Livsfare».

Figur 7 OSA, Elektrostatisk vannutskiller i tog A – med 3 trafoer og oljerør (Kilde: Politiet)

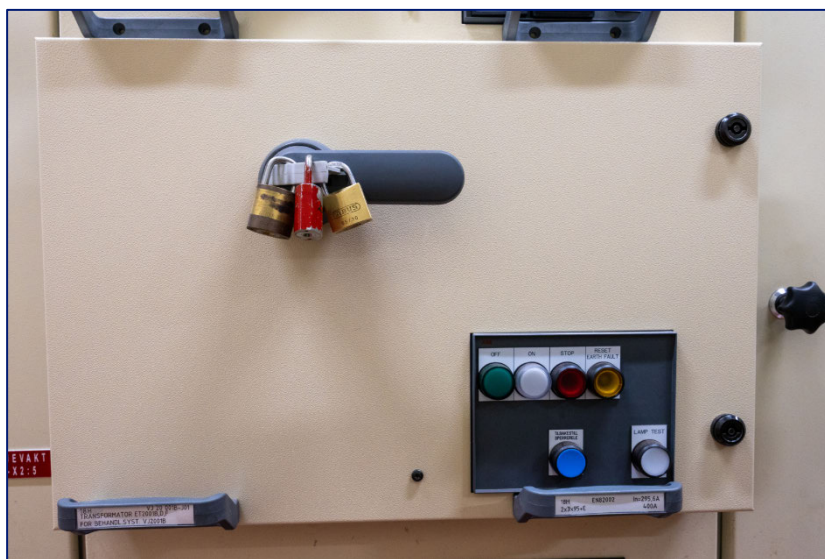
De tre trafoene i oljetog B (trafo B, D og F) (440 V/19,2 kV) forsynes fra en felles starterskuffe i 440 V Tavle EN82002B. Trafoene er oljefylt i Ex utførelse og med Ex Bucholtz relé, veier ca. 1000 kg og er levert av PETROLITE GmbH.

Figur 8 Felles starterskuffe for trafo B, D og F i 440V tavle EN82002B (Kilde: Politiet)
