Granskingsrapport

Rapport	
Rapporttittel Gransking av hendelse med fallende gjenstand på Heidrun TLP 22.9.2015	Aktivitetsnummer 001124022

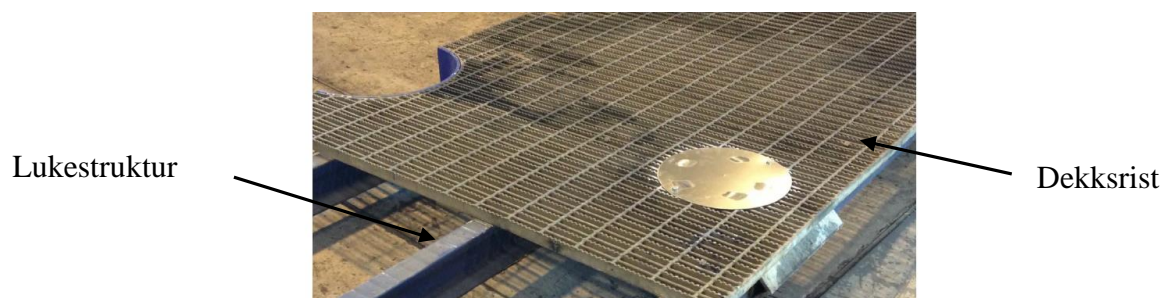
Bilde 4 Dekkrist på lukestruktur (kilde brukermanual)

Designet av dekksluken² er slik at luken er utsatt for fysisk påkjenning ved pendling av, eller kontakt med, last ved løfteoperasjoner. Bildet under viser dekkrist montert på lukestruktur.
