Granskingsrapport

Rapport	
Rapporttittel Gransking av hendelse med fallende gjenstand på Heidrun TLP 22.9.2015	Aktivitetsnummer 001124022

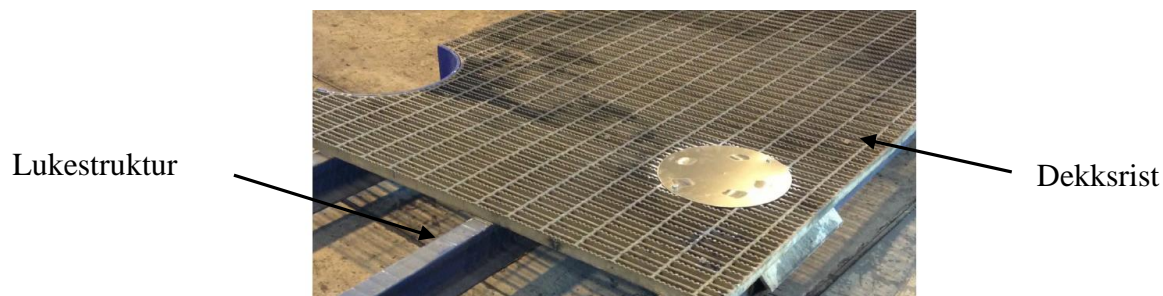
Bilde 4 Dekkrist på lukestruktur (kilde brukermanual)

Designet av dekksluken² er slik at luken er utsatt for fysisk påkjenning ved pendling av, eller kontakt med, last ved løfteoperasjoner. Bildet under viser dekkrist montert på lukestruktur.

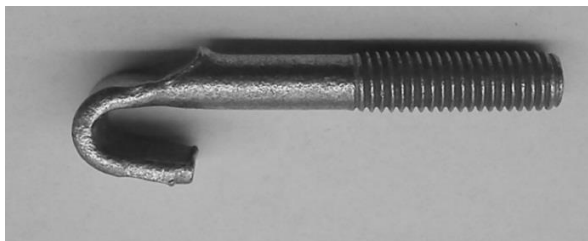
Bilde 11 En ny 8 mm festebolt av J-krok type for dekkrist, slik den opprinnelig så ut da BIT ble bygget for Heidrun plattformen (kilde: Kongshavn Industrier)

Før hendelsen var dekkriststrukturen sannsynlig skadet av en tidligere hendelse som skjedde den 19.9.2015. Bildene under viser skadet dekkriststruktur og J-krok feste som er deformert.
