# Granskingsrapport

Rapporttittel  
Draugen - brudd i lasteslange 10.1.2008

I forbindelse med lastning av olje fra Draugen til tankfartøyet Navion Scandia den 10.1.2008 oppstod en uønsket hendelse som resulterte i at lasteslangen ble brutt. Dette førte til akutt utslipp av om lag 6 m<sup>3</sup> olje til sjø.

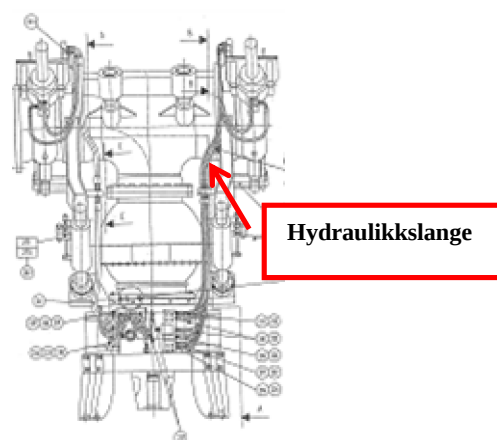
Figur 3-4: Hydraulikkslangen montert mellom coupler-ventil og strømningskontrollventil på BLS  
(Kilde:APL)

coupler-ventilen. Hydraulikkslangen montert mellom coupler-ventil og strømningskontrollventil har et spesifisert arbeidstrykk på 250 bar.
