# Granskingsrapport

Gasslekkasje på Gullfaks B 4.12.2010

001050014

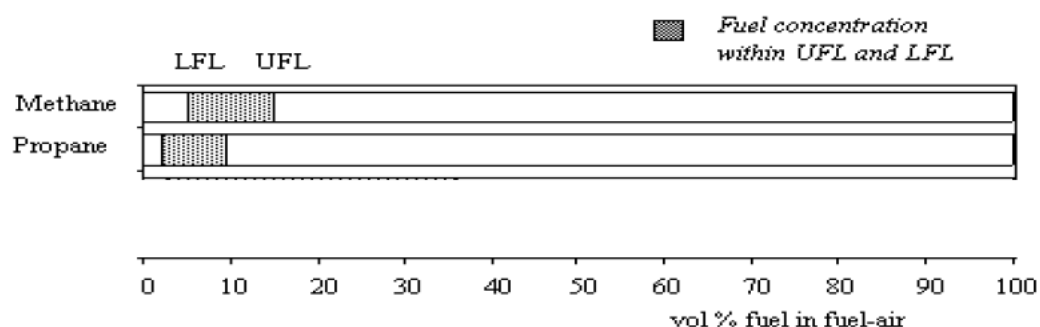
**Figur 10 LEL/LFL og UEL/UFL for metan og propan**

Figur 10 nedenfor viser LEL/LFL og UEL/UFL for metan og propan. Den nøyaktige sammensetningen for gassen som lekket ut i M14 er ikke kjent.

Granskningsgruppen legger til grunn at metan har vært den dominerende gasstypen, men at det også er et visst innslag av tyngre HC-gasser som etan, propan, butan, osv. Jo større innslag av disse tyngre gasser jo lavere vil LFL i blandingen bli.
