# Granskingsrapport

Gasslekkasje på Gullfaks B 4.12.2010

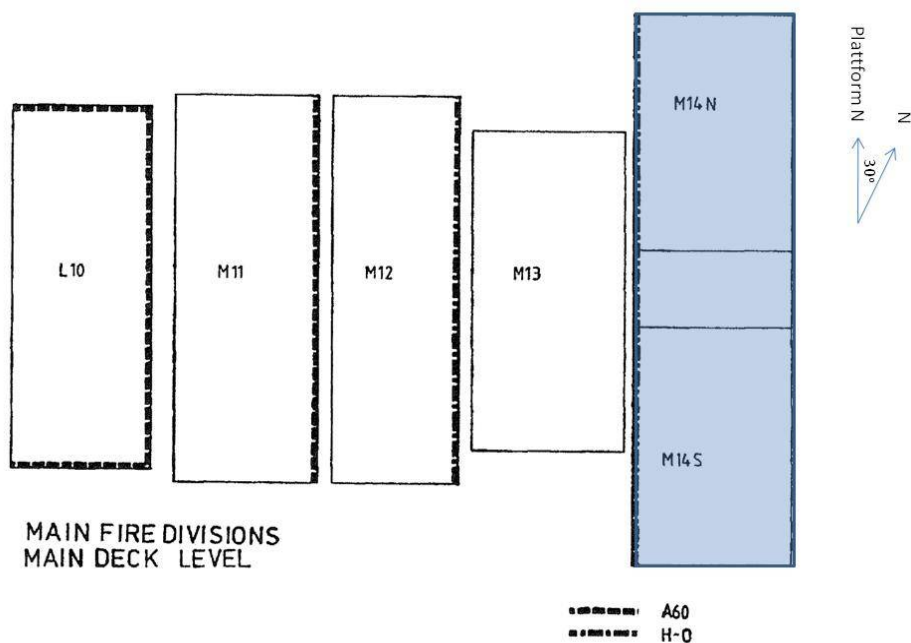
**Figur 9 Brannskiller på hoveddekknivå**

Figur 9 nedenfor viser brannskiller på hoveddekknivå. Mellom M14 og M13 er det H0-skille. Tilsvarende er mellom disse moduler på mesanindekk.

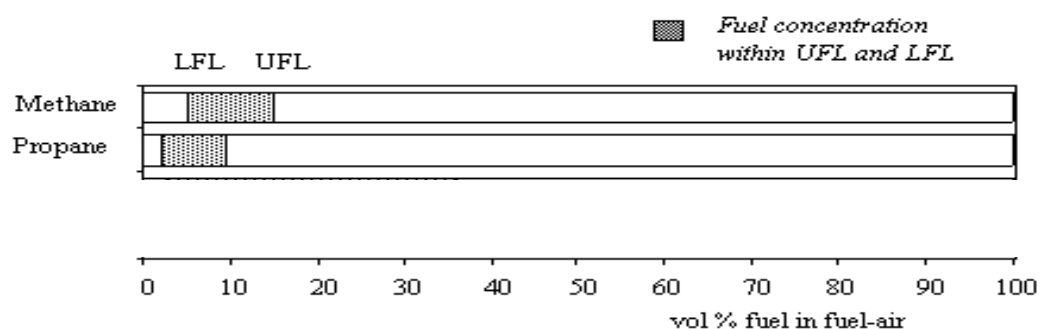
**Figur 10 LEL/LFL og UEL/UFL for metan og propan**

Figur 10 nedenfor viser LEL/LFL og UEL/UFL for metan og propan. Den nøyaktige sammensetningen for gassen som lekket ut i M14 er ikke kjent.

Granskningsgruppen legger til grunn at metan har vært den dominerende gasstypen, men at det også er et visst innslag av tyngre HC-gasser som etan, propan, butan, osv. Jo større innslag av disse tyngre gasser jo lavere vil LFL i blandingen bli.
