Granskingsrapport

Rapport	
Rapporttittel Granskingsrapport etter kondensatlekkasje på Gjøa	Aktivitetsnummer 027153036

Sammendrag
<p>Den 21.06.2017, kl. 20.01 oppstod det en kondensatlekkasje i prosessmodulen på Gjøa. Hendelsen førte til gassdeteksjon, generell alarm, automatisk nedstenging av prosessanlegget, trykkavlastning og mønstring til livbåt.</p> <p>Lekkasjeraten er av Engie estimert til 1,06 kg/s og total lekkasjemengde ca. 1,25 m³. Analyser viser at væsken i stor grad bestod av produsert vann med mindre mengder hydrokarboner i form av gass og kondensat. Lekkasjen ble stanset etter ca. 30 min. Den direkte årsaken til lekkasjen var utmattingsbrudd i sveis på en 1/2" rørstuss montert på en kondensatpumpe tilknyttet systemet for rekompresjon av gass. Kondensatet ble ikke antent under hendelsen.</p> <p>I forbindelse med nødavstenging ble det registrert at en nødavstengingsventil oppstrøms lekkasjestedet ikke stengte. Beredskapsledelsen ombord besluttet å evakuere 19 personer til land. Operatørens senter for evakuerte og pårørende (OSEP) i Florø ble mobilisert og tok imot de evakuerte. Det var 49 personer om bord (POB) før evakuering.</p> <p>Situasjonen på Gjøa var normalisert

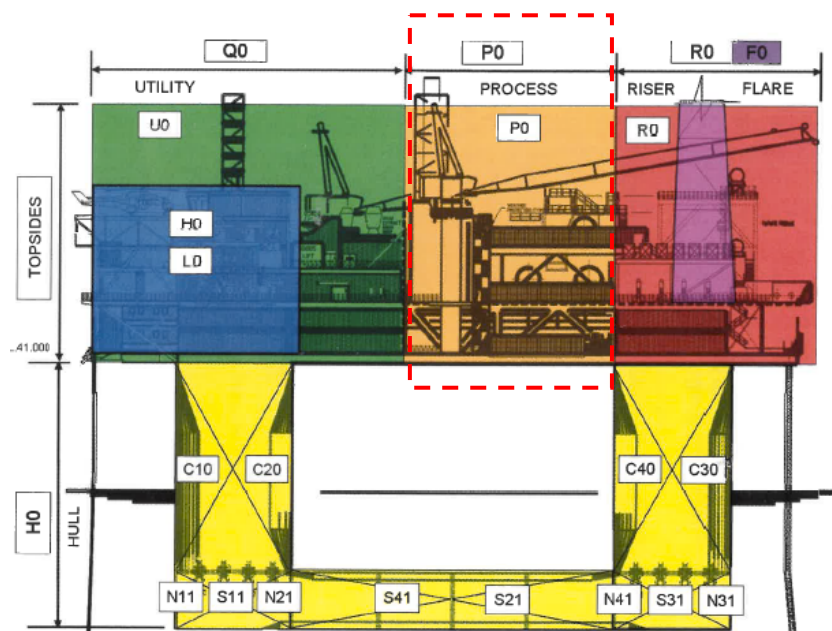
Kondensatlekkasjen var lokalisert til nedre dekk i prosessmodulen (P0).

Figur 7 - Kondensatlekkasjen oppsto i prosessområdet P0, nedre dekk.
Bilde tilhører Engie E&P.
