# Erfaringer med betongkonstruksjoner offshore Konstruksjonsdagen, september 2024, Havtil

Ann Kristin Kjøs, Marinteknikk, Equinor

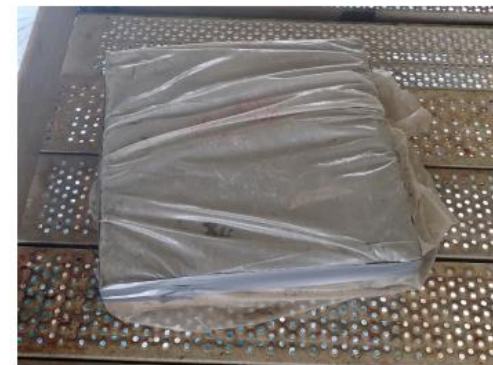
Figur 5-4: Kasse for trykkprøving ferdig sprøytet og pakket inn i plastsekk.
