Petroleumstilsynet

Læring etter hendelser

Nøkkelord	Hendelser, granskning, læring
Rapportnummer	1074042-RE-01
Forfatter(e)	Karianne Haver, Jo Wiklund og Hermann Steen Wiencke
Konfidensialitet	Intern
Revisjonsnummer	01
Revidert dato	08.02.2022
Antall sider	97

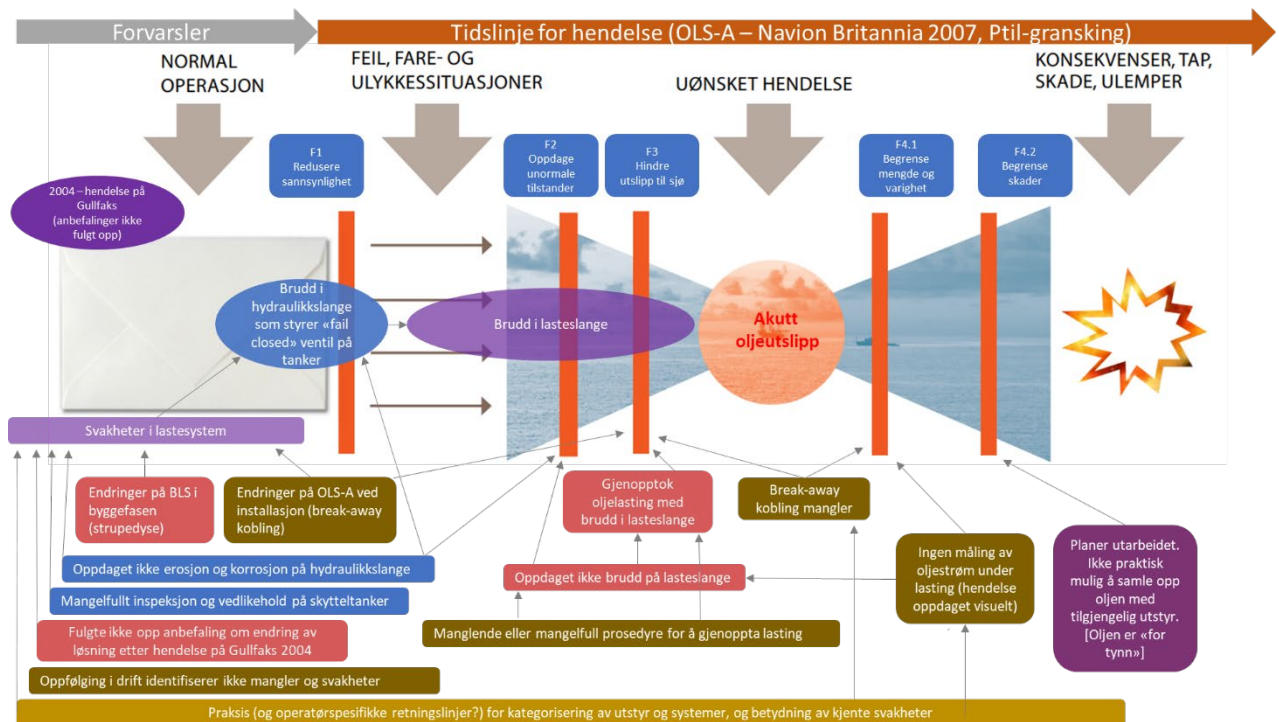
Figur A 1: Brudd i lasteslange, Statfjord, OLS-A (Navion Britannia), 2007

Granskingen ser at det manglet gode rutiner og prosedyrer for gjenoppstart av lasteoperasjon etter et avbrudd. Granskingen inneholder flere relevante hendelser og tilløp. Dette er beskrivelser, men ikke diskusjon eller konklusjoner.

Lastesystemet (BLS) på tankeren var blitt endret etter byggeåret 1998. Det ble fremskaffet en FMECA³ for et tilsvarende fartøy. BLS ser ut til å være vurdert som lite kritisk for sikkerhet, der stopp i oljelasting er konsekvens av feil. Likevel har kravdokumentet for BLS angitt 21 sekunder som minimum lukketid for ventiler ved ESD 1. Operatøren var med andre ord kjent med at lukketid var kritisk og dokumenterte det i et kravdokument. Løsningen for styring av den aktuelle ventilen ble endret mellom design og fabrikasjon. Designløsningen skal ha vært robust, mens den implementerte løsningen (uten strupedyse) muliggjorde for rask lukking ved brudd i hydraulikkslange. Det fantes ingen FMEA eller lignende for OLS-A, og den for OLS-B var utdatert (1990) og hadde ikke identifisert trykkstøt som en risiko som kunne gi slangebrudd.

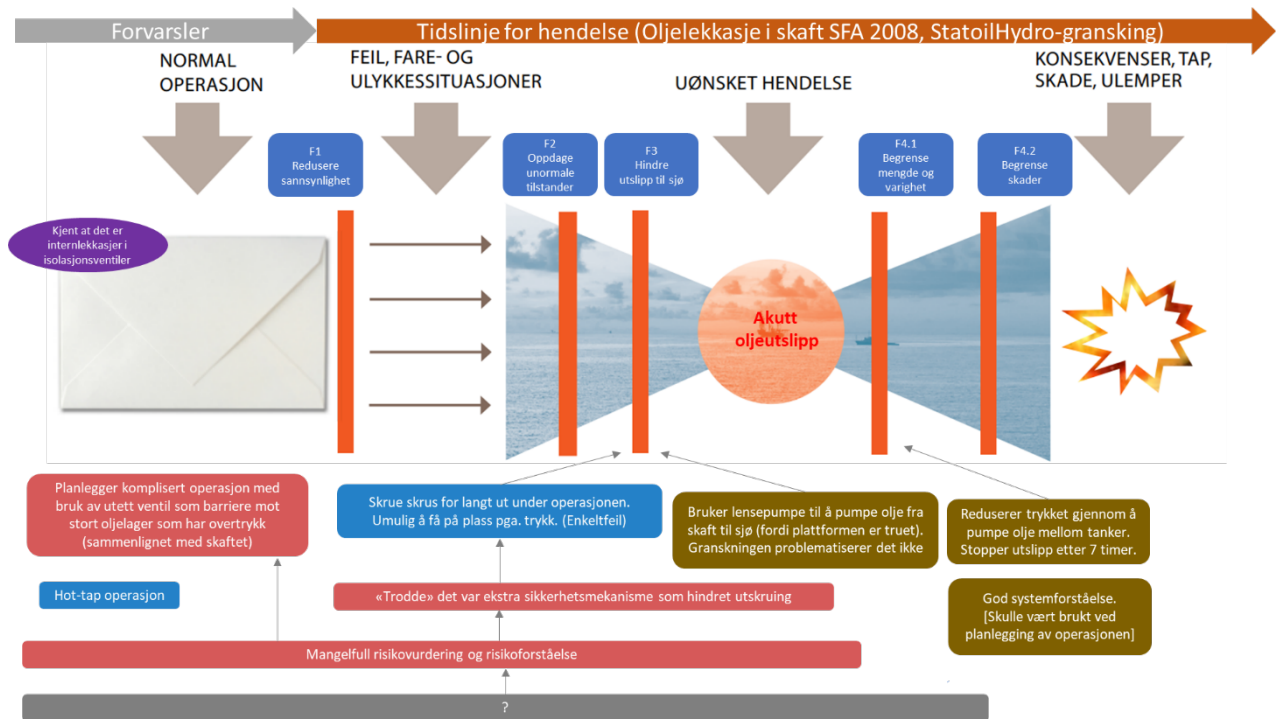
Figur A 3: Oljelekkasje i skaff, Statfjord A, 2008

Hot-tap prosjektet ble realisert uten at utstyret var kvalifisert. Jobben ble avbrutt på grunn av feil ved utstyret offshore høsten 2006. Ny beslutning om realisering i 2007 igjen uten at utstyret var kvalifisert: Omfattende ombygginger og testing var påkrevd. Dette er relevante endringer for gjennomføring av jobben. Granskingen diskuterer dem i lys av operatørens styrende dokumenter og krav til kvalifisering av ny teknologi. Men det er ikke identifisert endringer i form av ombygginger eller modifikasjoner i forkant som hadde betydning for hendelsesforløpet. Operatøren instruerte kontraktør om at det ikke var nødvendig å gjennomføre 3. partsverifikasjon eller FMECA for dette modifikasjonsprosjektet.

Granskingen går ikke inn i diskusjoner om det er riktig eller en god løsning med lensepumper som pumper en oljelekkasje i skaftet direkte til sjø.

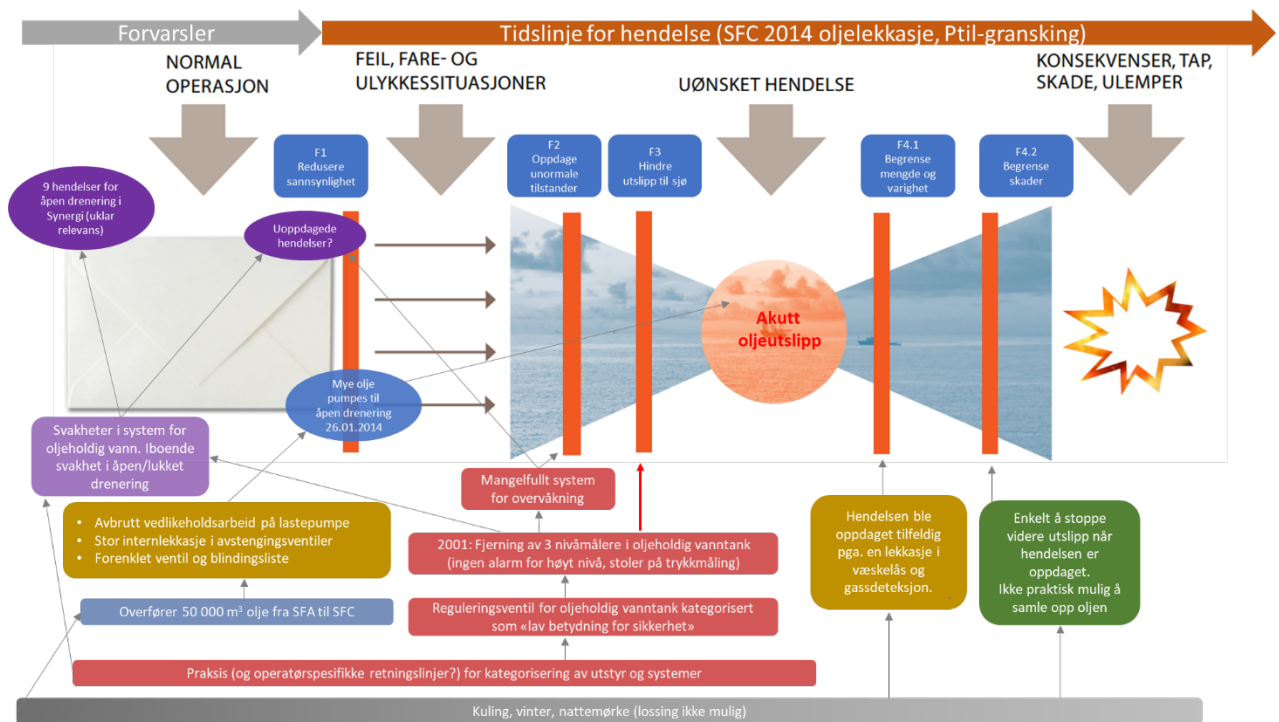
Figur A 5: Oljelekkasje via åpen drenering, Statfjord C, 2014

Granskingen identifiserer at systemet for regulering av væsknivå i tank for oljeholdig vann er endret slik at ventilen er trykksstyrt og ikke nivåstyrt. Tre nivåmålere og to pumper på tank for oljeholdigvann ble fjernet i 2001. Disse endringene har bidratt til å gjøre systemet mindre robust. Mangelfulle risikovurderinger i den forbindelsen har bidratt til å svekke systemet, og la grunnlaget for hendelsen

gjennom det som kan beskrives som en latent feil. Det hører med til dette bildet at reguleringsventilen for oljeholdig vanntank var kategorisert til å ha lav betydning for sikkerhet. Med tanke på sikkerhet for miljø er det vurdert som en feil som kan ha bidratt til et oljeutslipp.

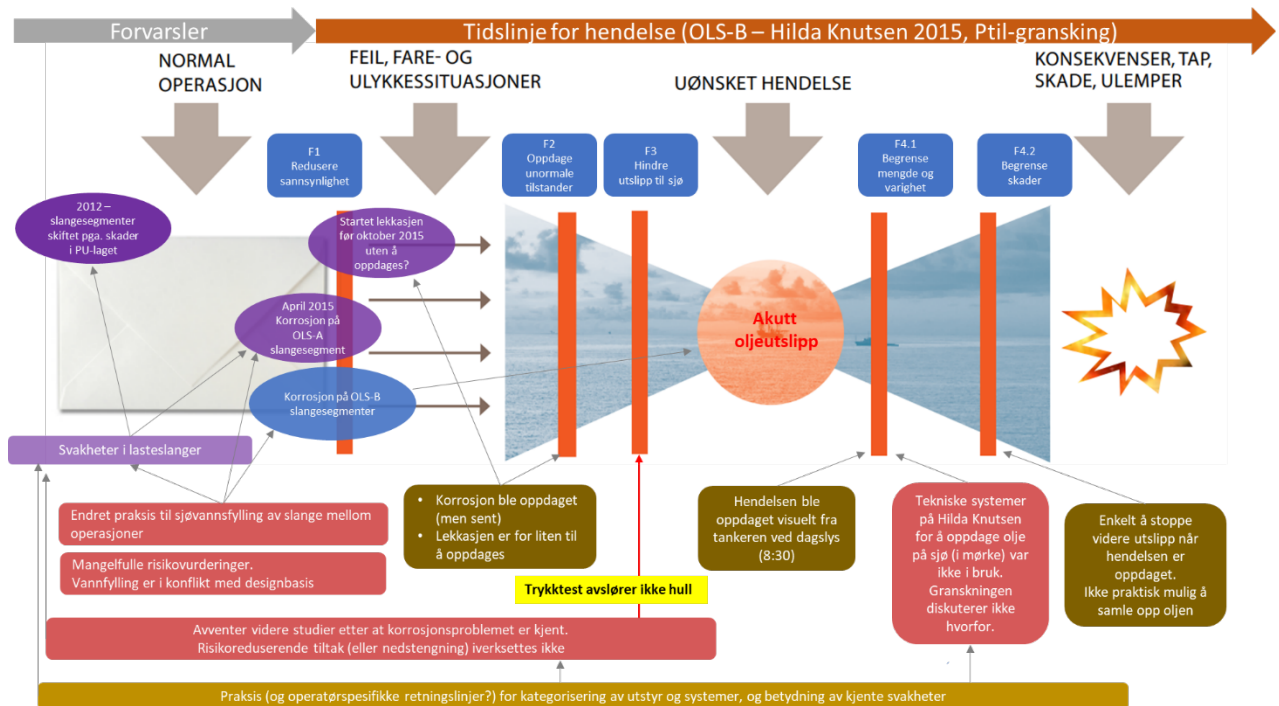
Figur A 6: Oljelekkasje ved lasting Statfjord, OLS-B (Hilda Knutsen), 2015

OLS B lastesystem ble installert i 1990, modifisert i 1995 og 2001 og oppgradert i 2010 (APL, tilsvarende som for OLS-A i 2007 som beskrevet i kapittel A.2.1.1). Designbasis er stabilisert olje med lite H₂S, CO₂ og H₂O. I desember 2008 kom det en prosedyreendring: Slangen skal nå vannfylles før og etter bruk. Endringen ble tatt inn i lasteprosedyre. Operasjonsprosedyre ble da i konflikt med basis for design (og dermed for sikker operasjon av slange med tanke på korrosjon). Det er ingen tegn til at faren for korrosjon er vurdert ved endring av lasteprosedyre.

Granskingen skriver at det er forhold ved «organisatoriske og operasjonelle barriereelementer» som ikke har vært tilfredsstillende, spesielt «mangel på involvering av aktuelt fagmiljø» ved endringer som er foretatt før den aktuelle hendelsen fant sted.

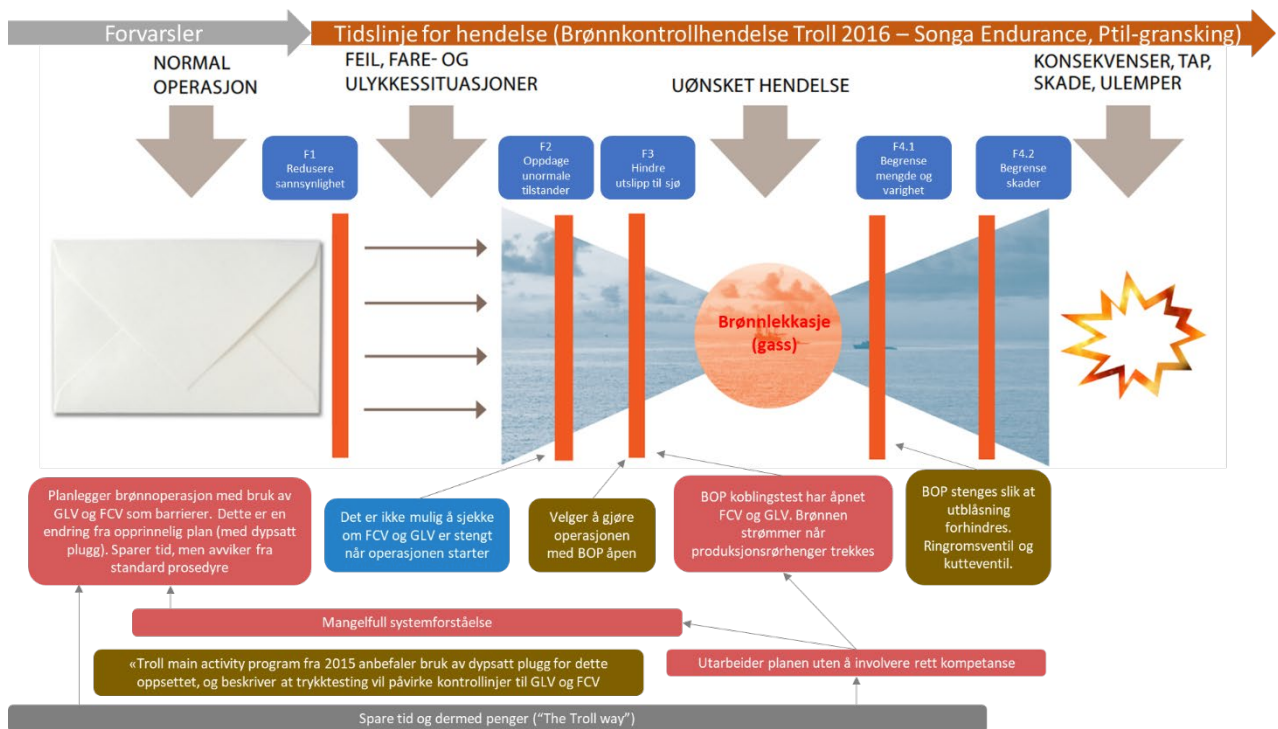
Figur A 7: Brønnkontrollhendelse, Troll (Songa Endurance), 2016

- Årsaker knyttet til valg av FCV / GLV som barriere
- Årsaker knyttet til at FCV / GLV var åpne
- Årsaker knyttet til at TH («tubing hanger») ble utløst uten å vite status på primærbarriere

- Årsaker knyttet til at ringromsventilen (i BOP) var åpen under operasjonen

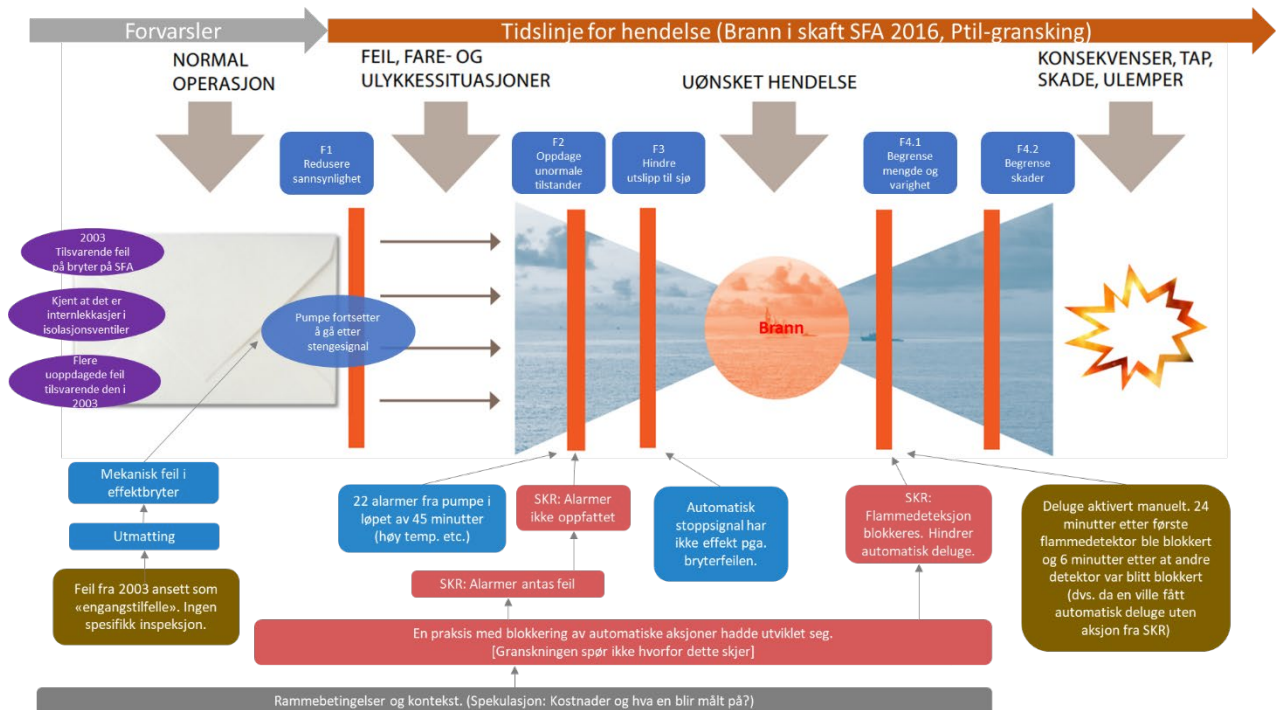
Figur A 8: Brann i skaft i forbindelse med lossing av olje, Statfjord A, 2016

Granskingen satte også søkelys på at seksjonaliseringsventiler mot oljelager var utette. Dette innebar en økt risiko for at en lignende brann ville kunne få lang varighet. Internlekkasjene hadde ikke betydning for det aktuelle brannscenariet.

Kommentar: Hendelsen i 2003 ble trolig ikke vurdert som kritisk for sikkerheten. Brudd i en bryter som enkelthendelse, bør uansett ikke kunne føre direkte til en hydrokarbonbrann. Ytterligere barrierer / detektorer i kombinasjon med korrekt handling fra kontrollrom burde kunne forhindre hendelsen. Bare en svært grundig undersøkelse etter hendelsen i 2003 ville konkludert med at det er fare for at pumpen vil kunne fortsette å gå mens det i panelet vises at den er stoppet. Likevel bør operatører lære av at når det oppstår en svikt på grunn av utmattning / korrosjon (ref. OLS-B i 2015 som beskrevet i kapittel A.2.1.4), erosjon eller lignende at tilsvarende komponenter eller utstyr bør inspiseres for lignende feilmekanismer. På den måten kan nye lignende hendelser forebygges.

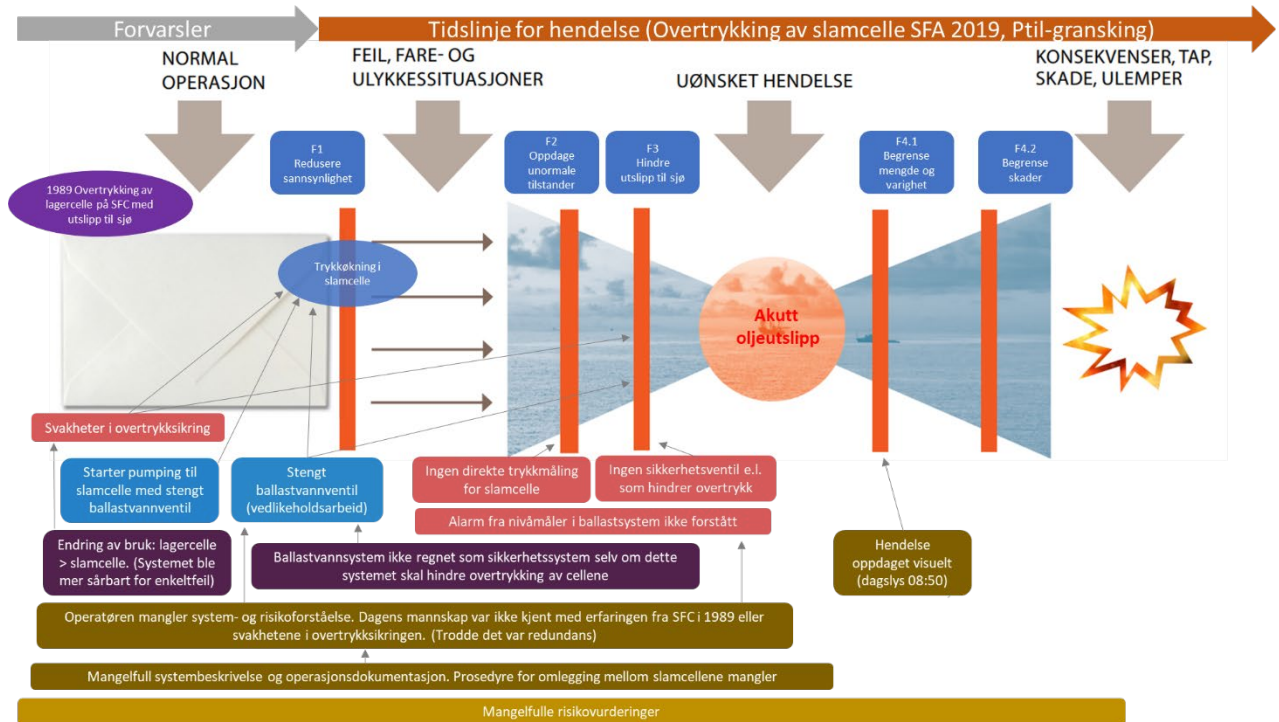
Figur A 9: Oljeutslipp etter overtrykking av slamcelle, Statfjord A, 2019

Granskingen konkluderer at overtrykksikringen av lagercelle er mangelfull og at dette er avvik fra regelverk.

Kommentar: Dersom en hadde samme konklusjon etter hendelsen i 1989, må vi forvente at dette hadde vært fanget opp og overtrykksikringen forbedret for resten av levetiden. Granskingen konkluderer med at mannskapet trodde at cellene var utstyrt med en plugg som ville blø av trykket i cellen til sjø dersom trykket ble for høyt. Det er med andre ord tro på at det finnes en slik barriere (kanskje fordi det burde vært slik i henhold til regelverket). Dette er et syn som kan bidra til redusert sikkerhet. Holdningen at en stoler på barriere nummer to tar bort noe av sikkerhetsgevinsten også der det faktisk er implementert to barrierer.

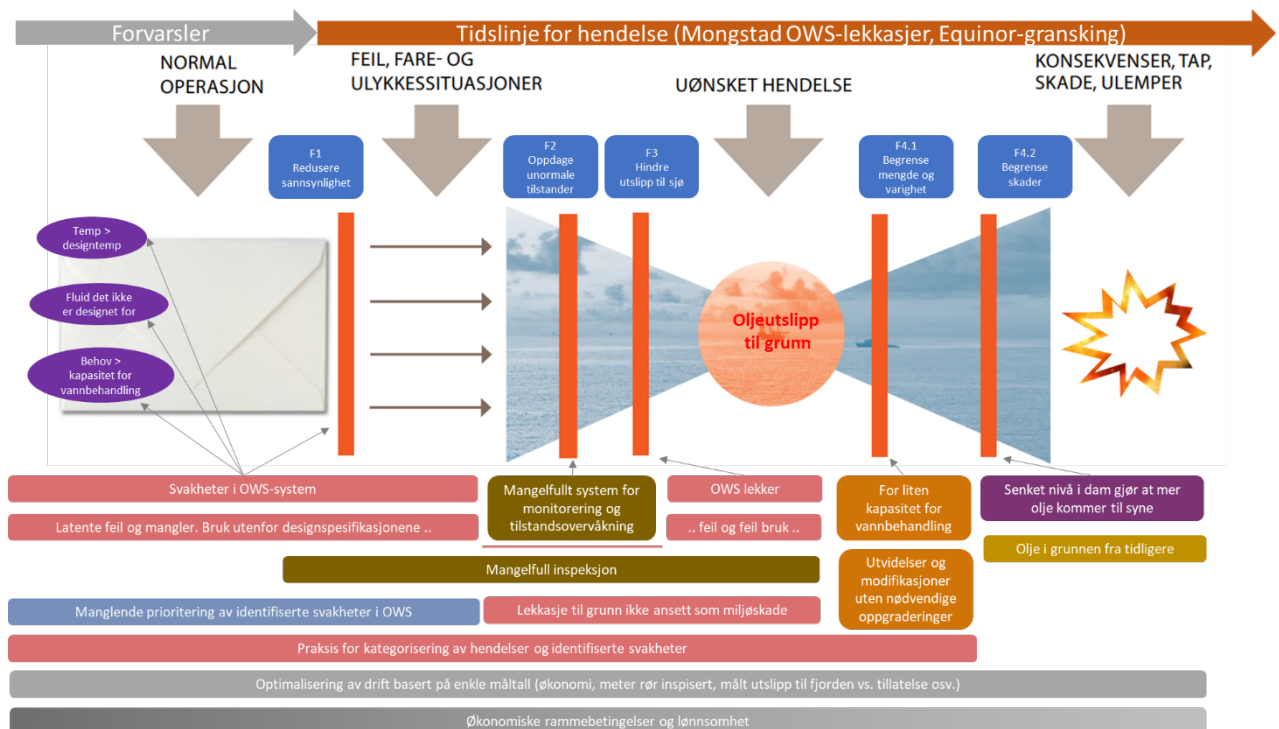
Figur A 10: Oljeutslipp til grunn, Mongstad, 1973-2020

Det er sentralt hvordan utslipp av olje på Mongstad blir målt. Vi ser det gjennom at årsaksanalysen har oppmerksomhet på olje ved målestasjonen i større grad enn at olje slipper ut til grunnen inne på anlegget. Spissformulert kan vi si at en hendelse betraktes som at målt utslipp overstiger en utslippstillatelse eller kriterium.

Granskingen går inn på rutiner og kontrakter for inspeksjoner og tilstandsovervåking, prioritering av tiltak for å bøte på identifiserte svakheter. Operatøren har vært kjent med svakheter og feil som ikke er rettet opp. Rapporten gir en forståelse av at suboptimalisering og fokus på kostnader har påvirket og praksis og rutiner.
