Granskingsrapport

| Rapport | |
|---|---|
| Rapporttittel Gransking av lysbue og brann i tavlerom på Statfjord B | Aktivitetsnummer 001037054 |

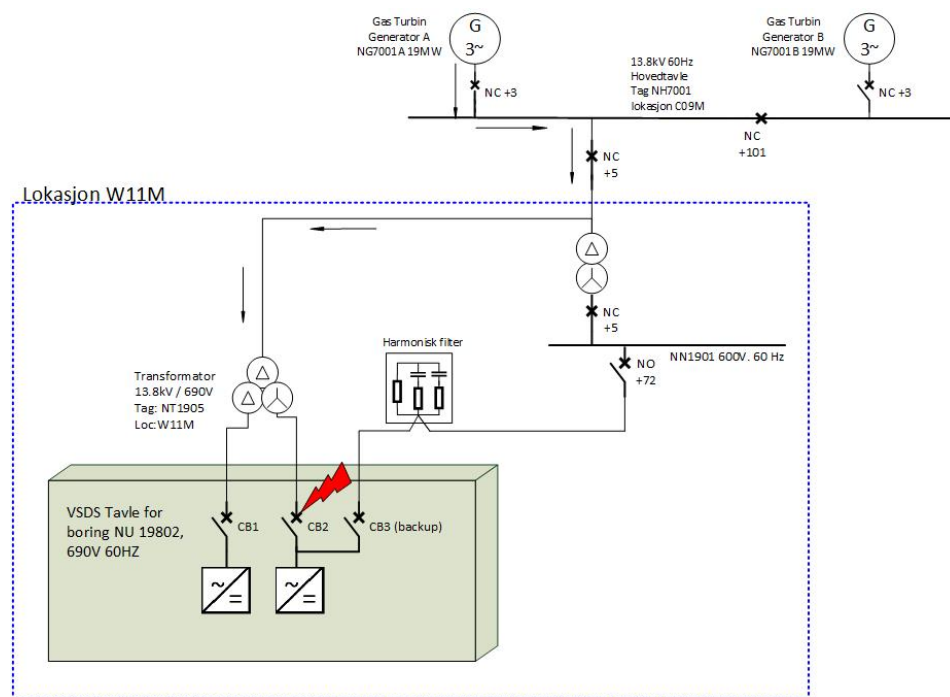
Figur 4 Forenklet skisse over involvert utstyr i lysbuehendelse

Ulykken oppsto i en elektrisk tavle for boring (VSDS-tavle. Tag: NU19802) Tavlen er produsert av National Oilwell Varco.

På hendelsesnatten var Statfjord B forsynt med strøm fra kraftgenerator A (NG7001A). VSDS-tavlen (NU19802) til boring ble forsynt fra 13.8kV hovedtavle (NH7001) via avgang +5 og transformator NT1905 (13.8kV AC/690VAC) (NT1905), se Figur 4 med skisse over anlegget.

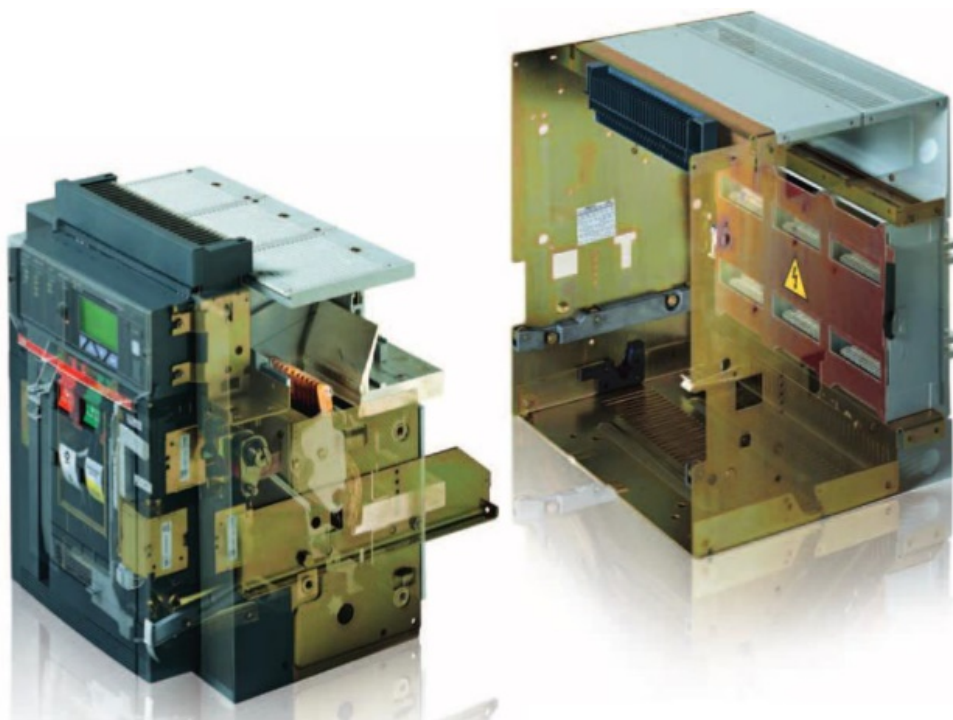
Figur 5 Fotomontasje ABB. E3 Bryter med tilhørende bryterkassett

Posisjonen indikeres nede på høyre side av bryterfront. Det er kun mulig å manøvrere bryter mellom forskjellige posisjoner med bryter i åpen posisjon. For å endre posisjon fra test til driftsposisjon sveives denne inn ved bruk av eget verktøy. Kontaktene på bryter går da i inngripen med motkontakter i kassett. Hverken bryter som ble skiftet eller den som ble satt inn hadde eget tag-nummer. Det er ikke registrert service eller vedlikehold på bryteren som var i drift eller den man hadde i reserve fra 2006.
