Granskingsrapport

Rapport	
Rapporttittel Gransking av hendelse med personskade på Askeladden 10.2 2021	Aktivitetsnummer 419001006
Gradering	
<input checked="" type="radio"/> Offentlig	<input type="radio"/> Begrenset
<input type="radio"/> Unntatt offentlighet	<input type="radio"/> Fortrolig
<input type="radio"/> Strengt fortrolig	
Involverte	
Lag T-F	Godkjent av / dato Irja Viste-Ollestad / 7.6.2021
Deltakere i granskingsgruppen Lars Melkild, Roger L. Leonhardsen, Anne Marit Lie, Lina Berentsen	Granskingsleder Lars Melkild

I forbindelse med demontering av en borekaks slange 10.2.2021 ble en person skadet på KCA Deutag Drilling Norge AS (KCAD) sin innretning Askeladden.

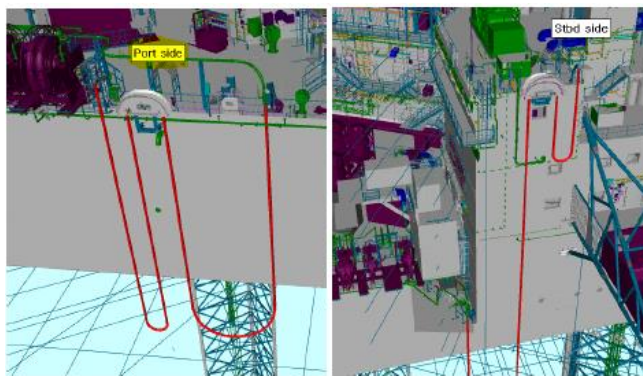
Figur 4.1 Fritthengede borekakslinger, babord og styrbord side (kilde: KCA Deutag)

KCAD ønsket i forbindelse med sin gjennomgang av borekasssystemet i 2015 at losseslangene ble installert på trommel. Det var ifølge prosjektet ikke slangetromler på markedet som kunne ta den slangetypen man skulle benytte. Det ble derfor valgt en løsning med slange avhengt i sadel, se Figur 4.1. Det ble identifisert at håndtering av kaksslanger var en risikofylt operasjon. For å gi beskyttelse for personell på dekk i forbindelsen med håndtering av slange til fartøy, ble det montert et skilderhus som skulle beskytte anhuker når sikringsstropp mellom slange og sadel skal tas av og på.

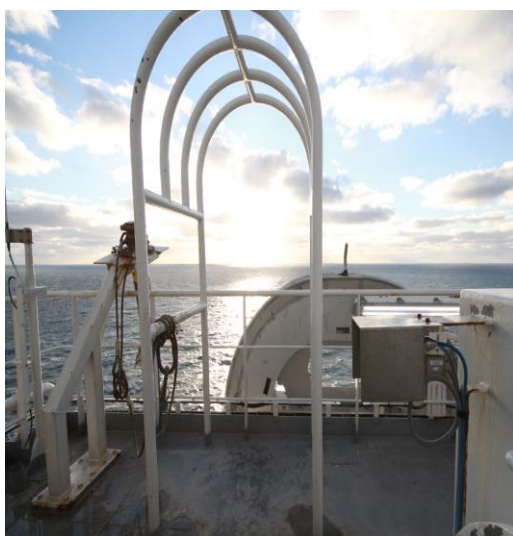
Figur 4.5 Sadel og skilderhus styrbord side (Foto: Politiet)

Plasseringen av skilderhus er forskjøvet i forhold til senter av sadel, se Figur 4.5. På babord side er skilderhus plassert lengre inn på dekk som følge av en kabelgate langs nedre rekkekant og et drens luk i dekket. En rørgate som løper langs øvre del av skroget på babord side medfører at sadelen er plassert lengre ut fra skroget, se Figur 4.4.

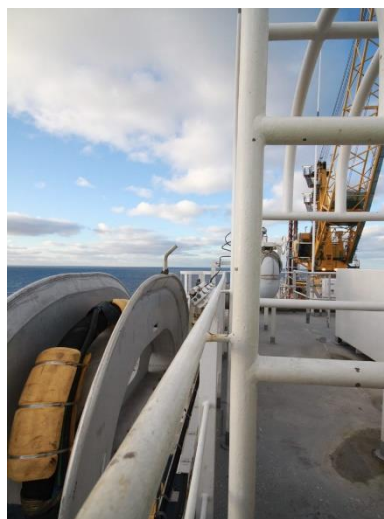
Figur 4.7 Styrbord skilderhus og sadel (Foto: Politiet)

Figur 4.6 og Figur 4.7 viser hvordan skilderhusene og sadler er plassert i forhold til rekkverket. Politiets oppmåling ga en avstand på om lag 90 cm fra babord skilderhus til sadelknagg.
