# Granskingsrapport

Rapport etter gransking av hydrokarbonlekkasje  
på Heimdal 26.5.2012

Aktivitetsnummer  
001036006

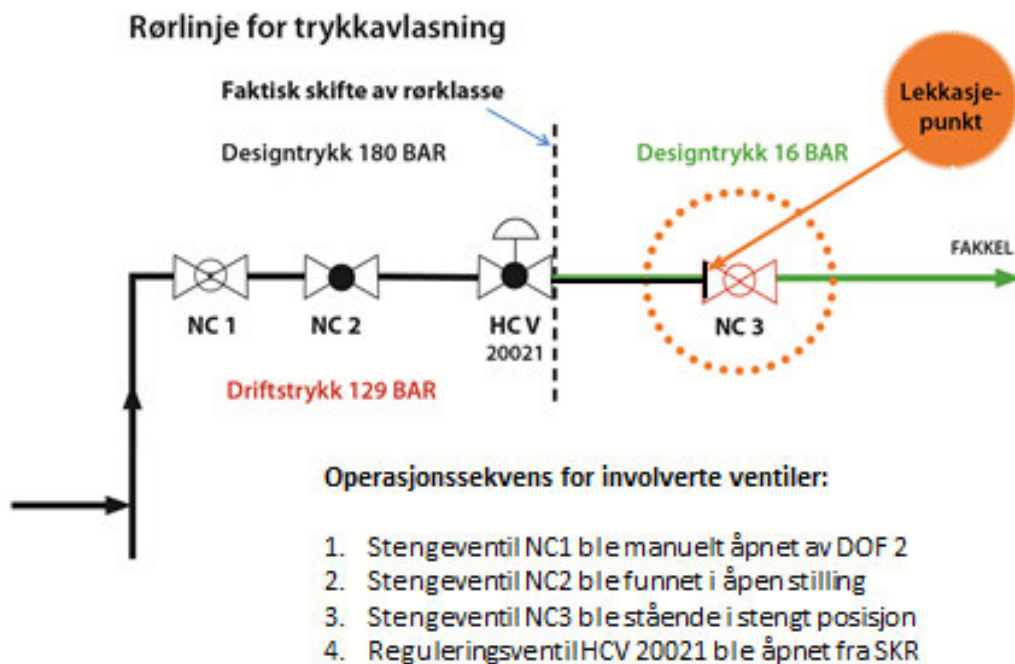
**Figur 1: Rørlinje for trykkavlastning og beskrivelse av operasjonssekvens utført av driftoperatør i felt, heretter betegnet som DOF2**

Kuleventilen (NC3) som siste barriere mot fakkel stod i stengt posisjon. Da trykkavlastningen ble iverksatt ved å åpne HCV ble kuleventilen NC3 eksponert for trykk på 129 bar, og det førte til at pakningen, isolasjonsmateriell og kapsling rundt flensen ble blåst av. Gasstrykket medførte at blikkplatene ble vrent ut i skjøtene, og biter av aluminiumskapsling og isolasjonsvatt ble slynget ut og gass lakk ut i området Modul 40 (M40).

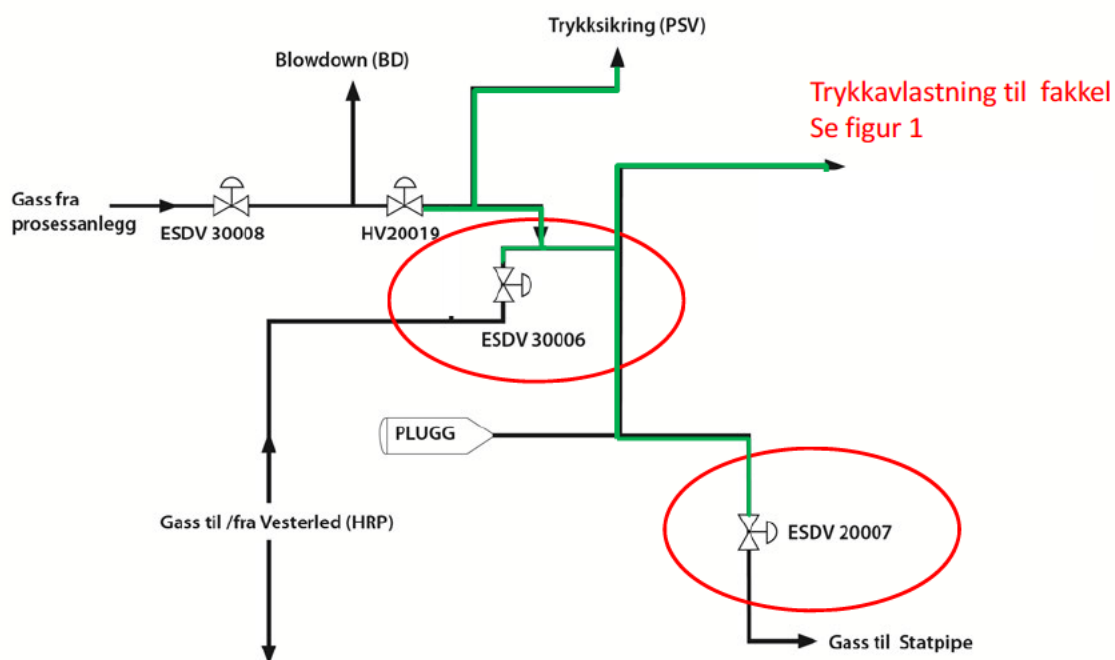
**Figur 4: Forenklet illustrasjon over rørsegment med ventiler. Gassvolum for trykkavlastning merket grønt**

Fra kl. 0730 forbereder SKR operatør lekkasjetest av ESDV 30006 og ESDV 20007. Testen skal utføres med å isolere rørsegmentet (farget grønt i figur 3) med å stenge ESDV-ventilene, (samt stenge alle manuelle ventiler som har forbindelse til rørsegmentet) og stenge av mot prosessanlegget på Heimdal. Prosedyren beskriver deretter kun at det skal trykkavlastes mot fakkel for å kunne identifisere eventuelle lekkasjer i ESDV-ventilene når segmentet er trykkløst. I prosedyren for ESDV 30006 er det beskrevet at det skal trykkavlastes via HCV 20021, mens det i prosedyren for ESDV 20007 er beskrevet at det skal trykkavlastes via blowdown til fakkel. I intervjuer fremkom det at blowdownventilen var isolert (HV 20019 var stengt) slik at den naturlige trykkavlastningen dermed var via HCV 20021 til fakkel (se figur 4).

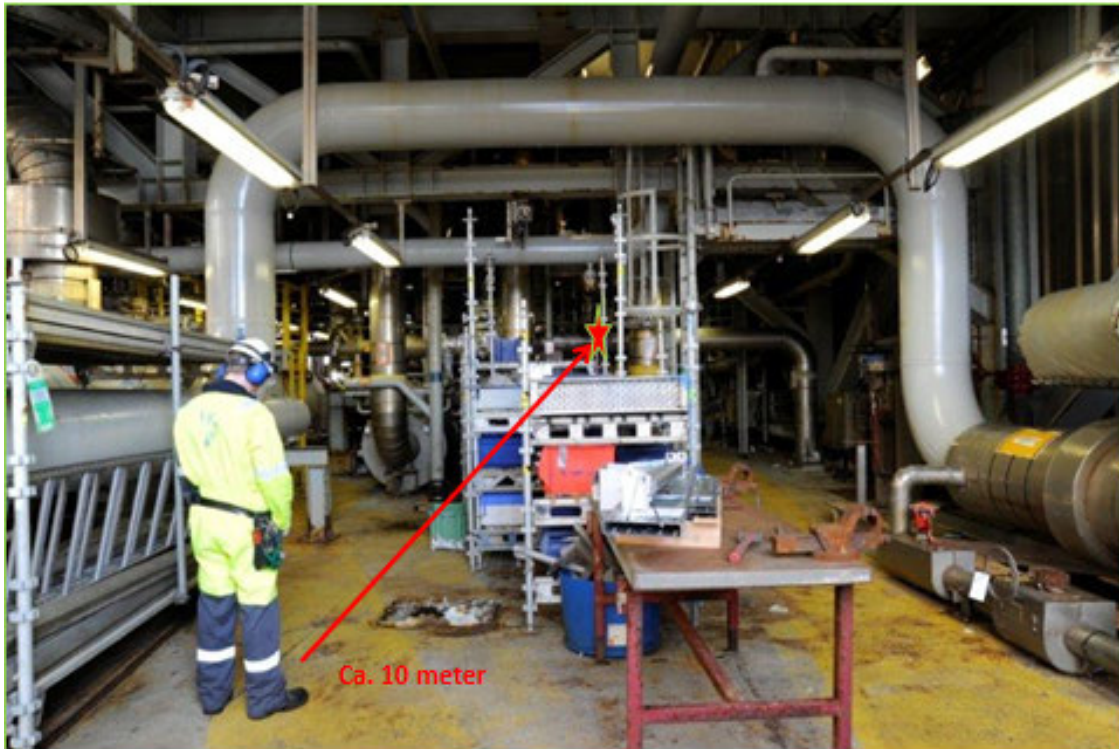
**Figur 7: Driftoperatørs posisjon og avstand fra lekkasjested (Kilde: Politiet)**

En driftsoperatør stod ca 10 meter fra lekkasjestedet (se figur 7 og 8) og ble, etter opplysninger i intervjuer, eksponert for gasskyen. Det er ikke klarlagt i hvilken grad driftsoperatøren ble eksponert. Operatøren ble ikke påført åpenbar umiddelbar skade av gassen eller av fragmenter av pakningsmateriale og isolasjon fra ventilen (NC3) som ble blåst av under hendelsen. Operatøren gjennomgikk undersøkelser av helsepersonell på innretningen og er i etterkant blitt fulgt opp med tanke på mulige senvirkninger.

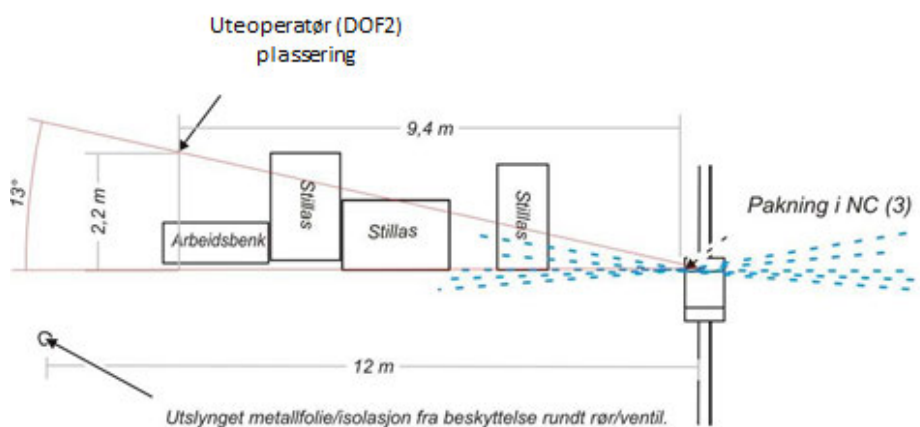
**Figur 8: Driftoperatørs posisjon i arbeidsområdet nær lekkasjested (Kilde: Politiet)**

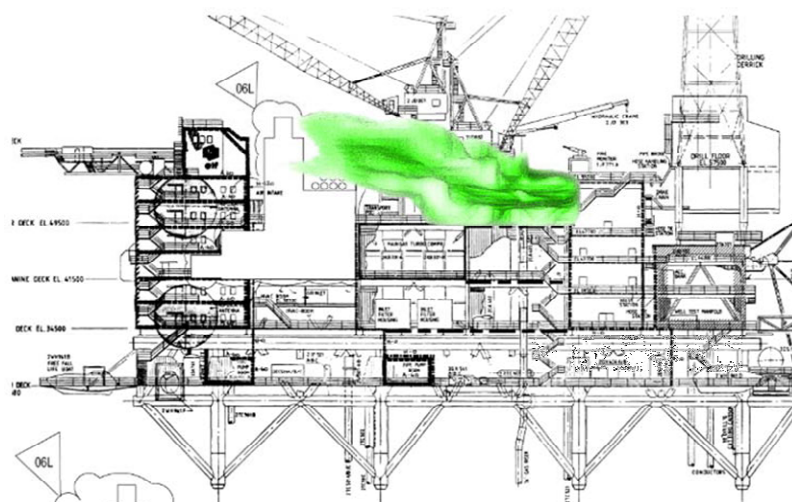
Hendelsen, en gasslekkasje i området M40, er beregnet til å omfatte utslipp av ca. 3500 kg gass over en periode på 252 sekunder, med en beregnet initiell utslippsrate på ca. 16,9 kg/s. Gassen spredte seg til flere naboområder (M20, M30 og M50) på værdekket. Gasskyen hadde tennbare konsentrasjoner i ca. 7 minutter, og etter ca. 30 minutter var gass på avveie ventilerert bort. Totalt gassvolum i rørsegmentet var 53,49 m<sup>3</sup> med 129 bar trykk og 9 grader Celsius, beregnet til ca 7000 kg.

**Figur 9: Fasadetegning med projisert gassky, sett fra syd nord.**  
(Kilde: Statoil sin FLACS-analyse)

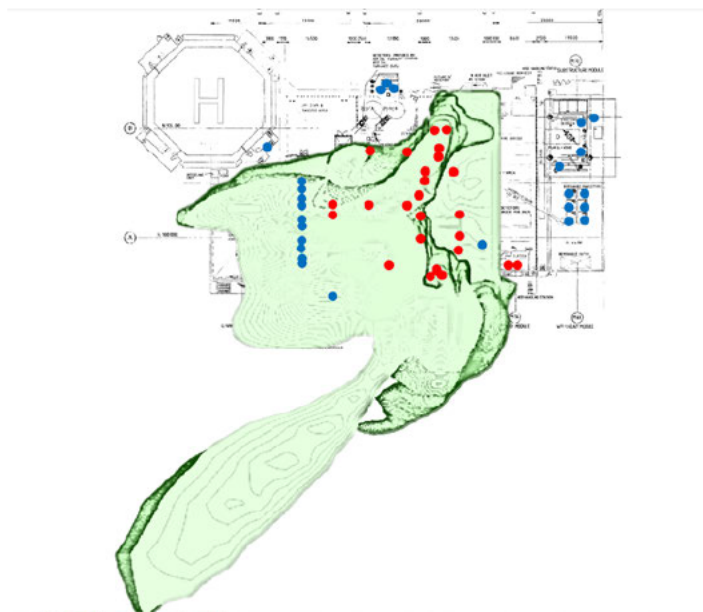
**Figur 10: Gassky projisert ned på værdekk ved 230 sekunder inn i hendelsen. Røde merker indikerer detektorer, som slo ut på 20 % LEL. Blå merker indikerer detektorer, som ikke detekterte gass under hendelsen. (Kilde: Statoil sin FLACS-analyse)**

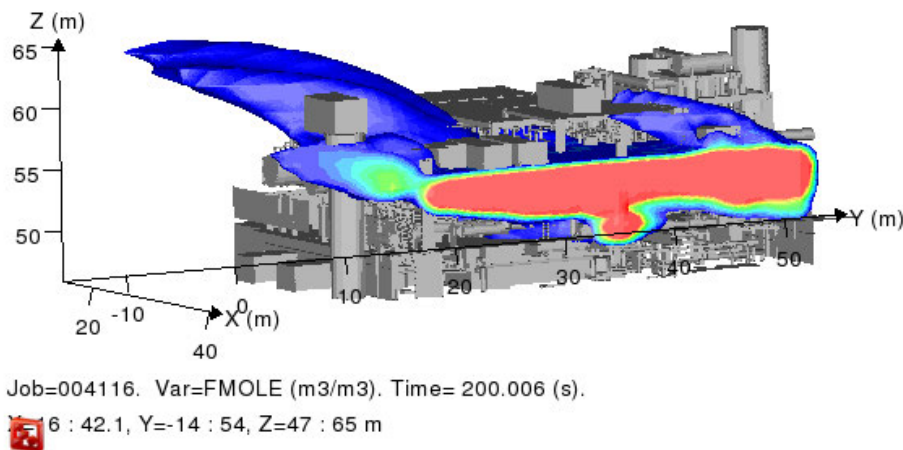
En gassmengde på 7000 kg med høyt trykk og stor utstrømning ville gitt en stor gassky, men dette scenariet er ikke blitt vurdert risikomessig av Ptil eller Statoil. Det er to brannvegger som ville kunne blitt eksponert for eksplosjonen. Den ene veggen mot boligkvarteret er i følge Statoil designet til 0,1 bar, og den andre veggen mot boreområdet har et designtrykk på opp mot 0,3 bar. Det er ikke boring på Heimdal og det innebærer at den største faren for eskalering av en eksplosjon er at veggen mot boligkvarteret ikke tåler en slik eksplosjon.

**Figur 12: Gassky hvor antennbart gassområde er markert som en grønn rand rundt det røde området som illustrerer gassky med for høy tetthet til at den kan antenne. (Kilde: Statoil sin FLACS-analyse)**

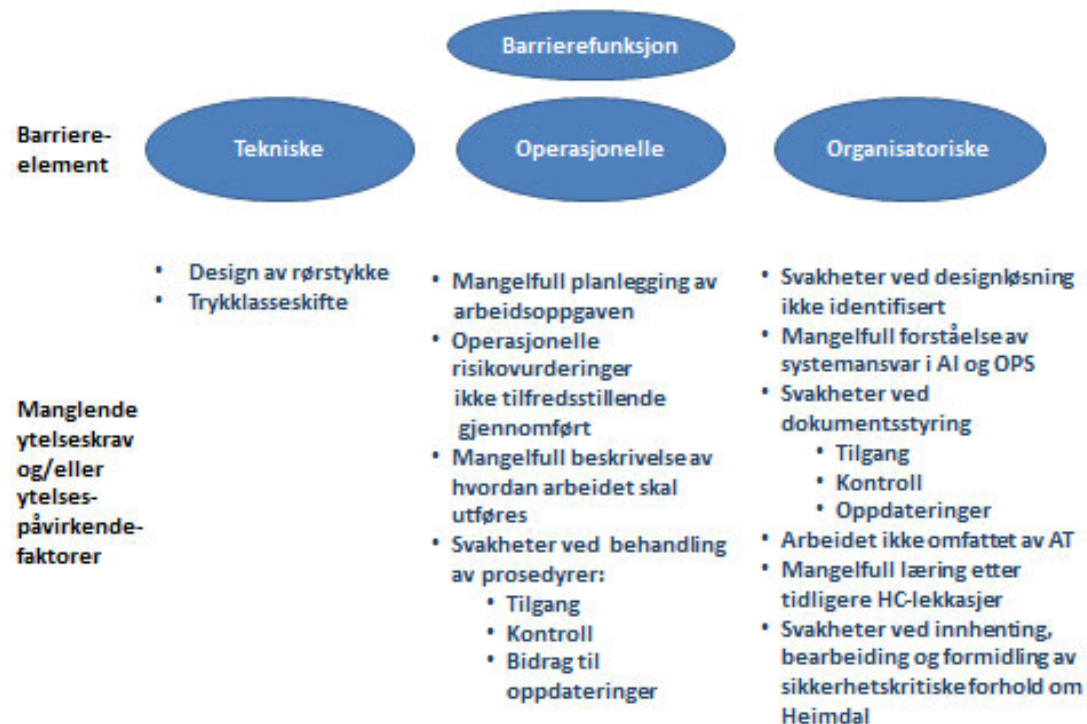
Basert på observasjoner og begrunnelser for disse i kapittel 7.1 - 7.7 er det vår vurdering at svekkede ytelsespåvirkende faktorer, illustrert i figur 13, utgjør de vesentligste bakenforliggende årsaker som har medvirket til at hendelsen kunne inntreffe.

**Figur 13: En sammenstilling av de vesentligste bakenforliggende årsaker**

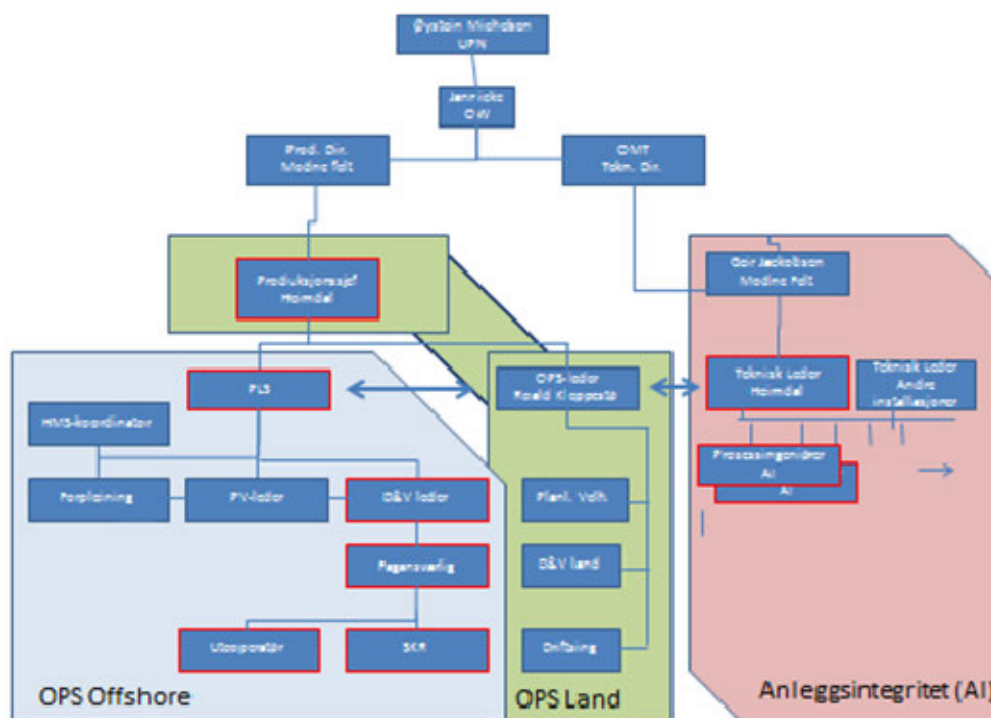
Det er etablert et organisatorisk skille mellom AI som har ansvar for teknisk integritet på innretningen og Ops som har ansvar for valg av metode til å operere på prosessanlegget. AI er ”eier av”, og har ansvar for prosessanlegget, men er uten budsjettmyndighet og må gå via produksjonssjef for å få igjennom tekniske tiltak offshore. Det fremkom i intervju at det ikke alltid er samsvar i prioriteringer mellom Ops og AI. Statoils granskingsrapport har identifisert stor arbeidsbelastning i AI. En kombinasjon av en aldrende innretning med betydelig vedlikeholdsutfordringer, intensjon om søknad om levetidsforlengelse til 2034, manglende budsjettmyndighet og stor arbeidsbelastning utgjør således rammer for AI personellens arbeidssituasjon.

**Figur 17: Prinsippskisse av organisasjonen med grensesnitt AI og OPS**
