Granskingsrapport

Rapport	
Rapporttittel Gransking av utilsiktet frakopling av LMRP på West Mira	Aktivitetsnummer 404010004

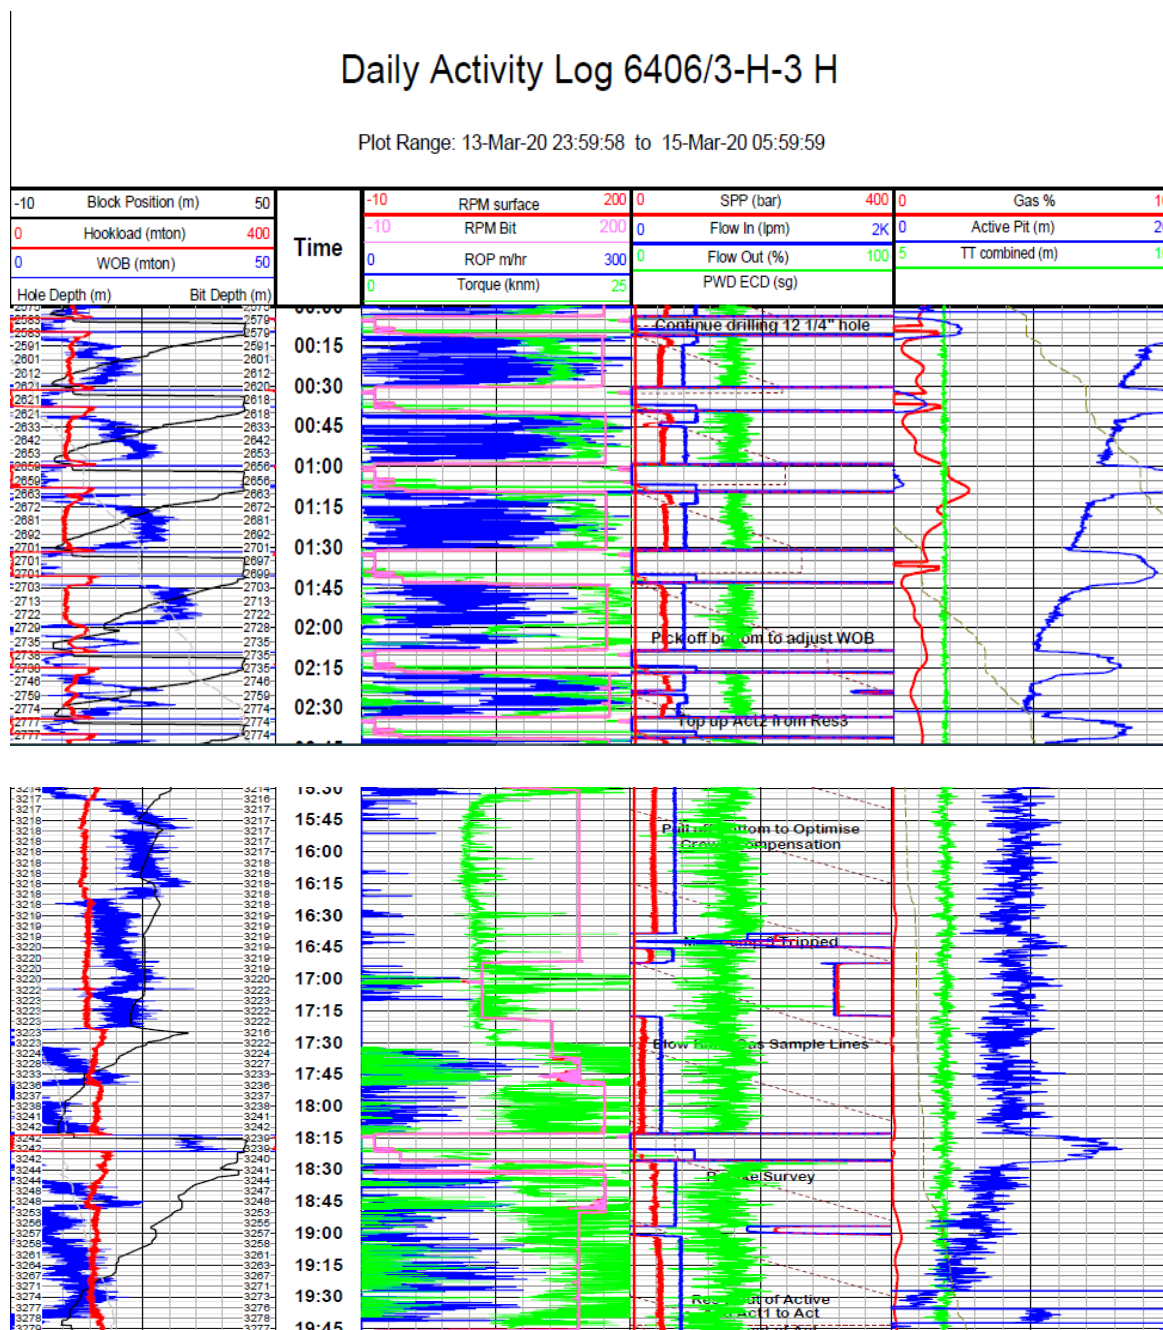
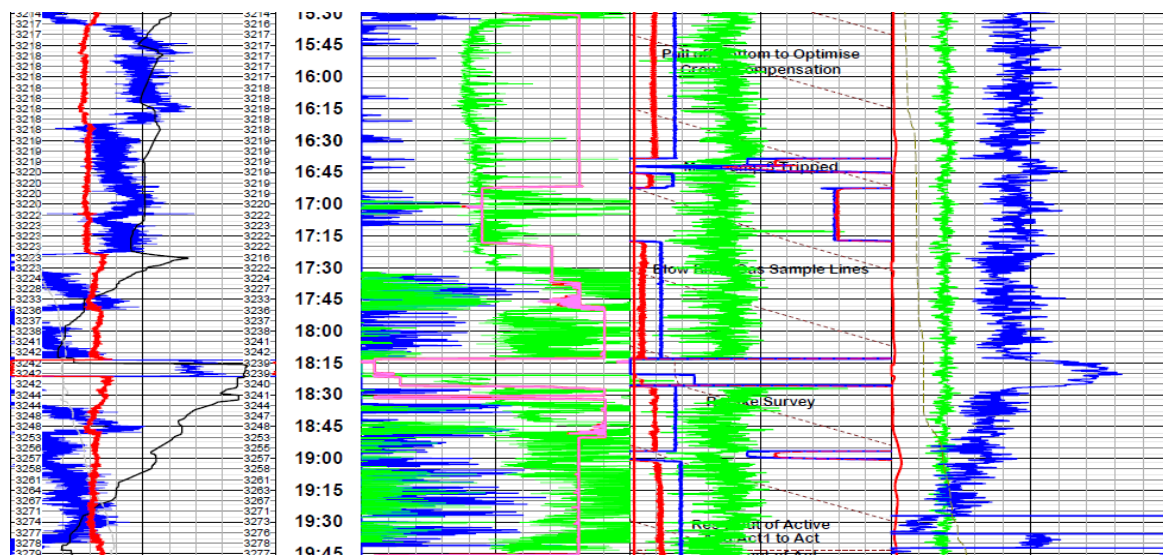
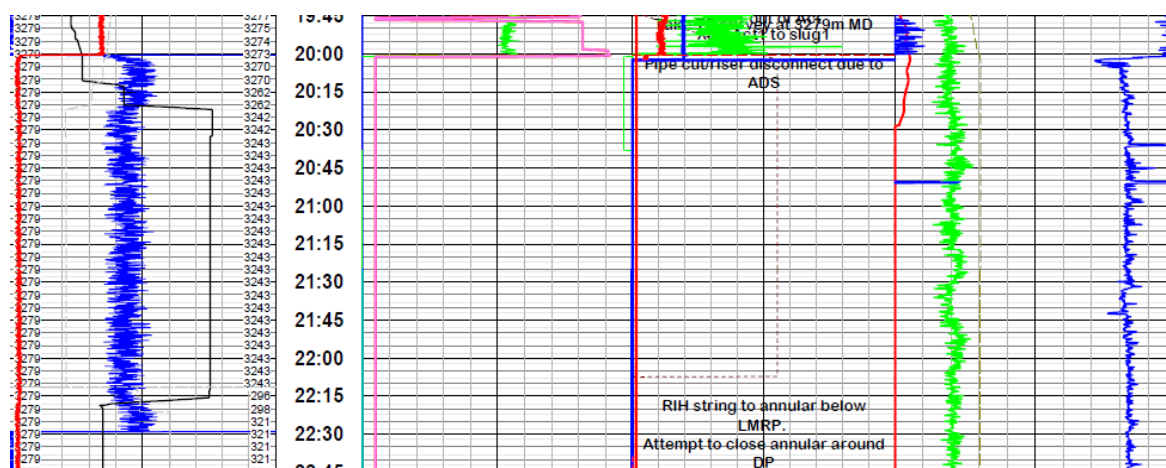
Hovedaktiviteten den 14. mars var boring av 12 1/4" hullseksjon. Fra midnatt til minutter før hendelsen hadde innretningen boret ca. 700 meter.

Figur 4: Utklipp fra aktivitetsloggen 14.mars 2020 og frem til hendelses tidspunktet.

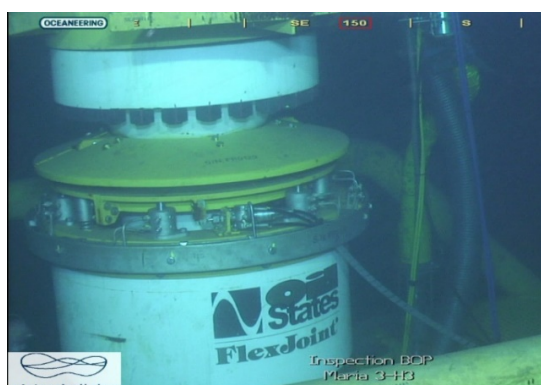
Figur 6: ADS montert på fleksibelledd

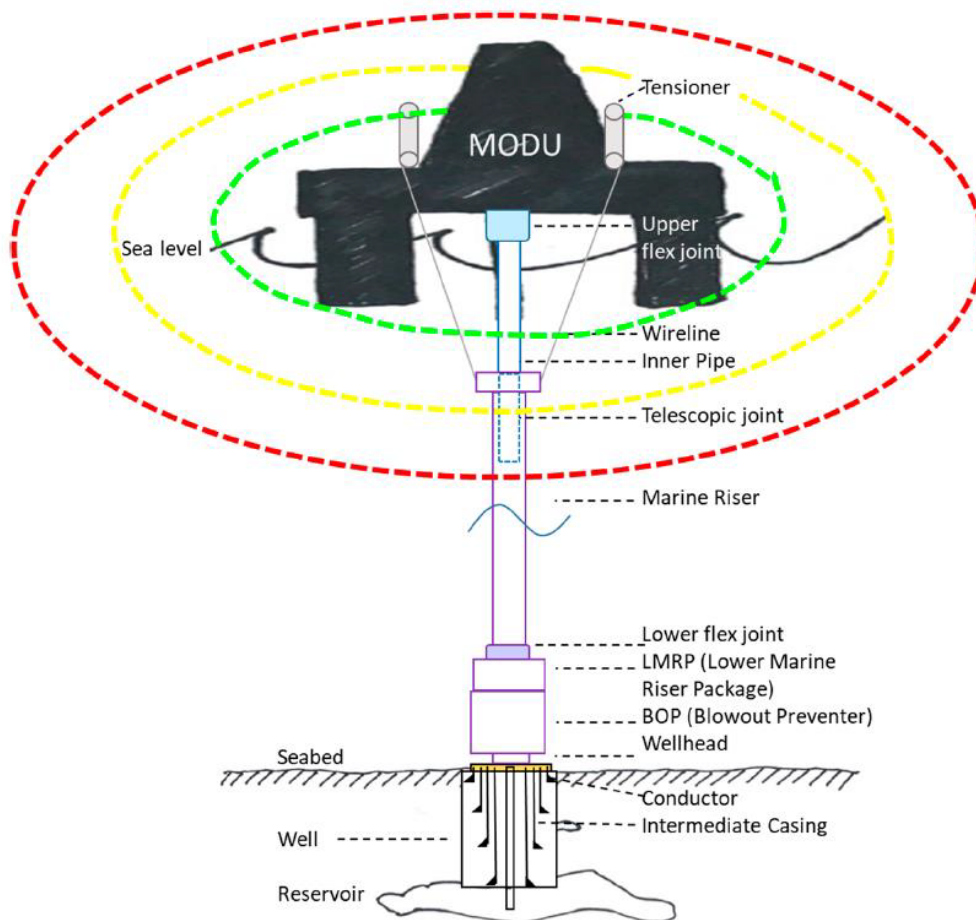
Figur 10 Grønn sirkel i illustrasjonen indikerer trygt arbeidsområde og gul sirkel viser når EDS initierer frakopling

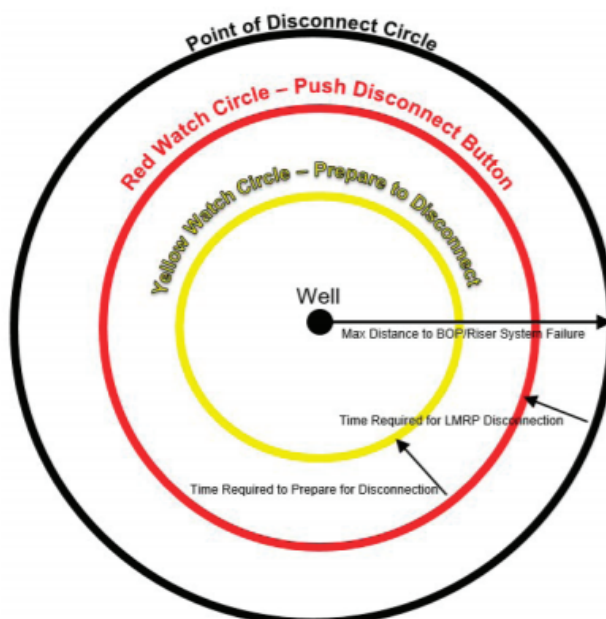
Figur 17: Illustrasjon av de forskjellige WSOG farge-nivåer for "watch circle".

Referansepunktet (senter) er brønn lokasjonen og ytterste perimeter er - frakopling, hvor ADS funksjonen ideelt sett skulle sammenfalle med den sorte sirkel. Ved normal DP operasjon vil innretningens set-point i bore-senter være plassert over brønn senter, sådan at DP alarmer og «watch circle» radier samsvarer.
