Grønn sjø hendelsen 31. januar 2024 på Åsgard A med  
innslått lugarvindu

# Åsgard A

Skipsformet flytende produksjons-,  
lagrings- og avskipning innretning.

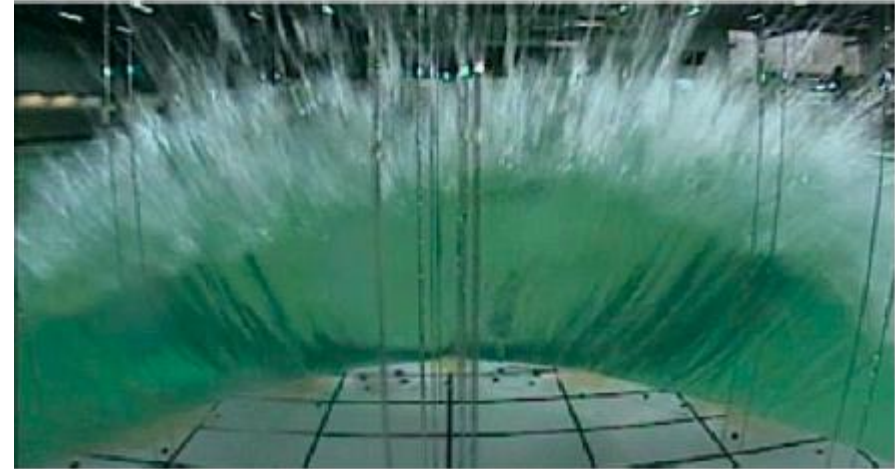
Sjø på dekk vil se grønn ut fra dekkåpninger hvis den er av en solid mengde, derav navnet "Grønn sjø". Sjøsprut vil i motsetning se hvit ut.

Illustrasjon på grønn sjø fra modellforsøk

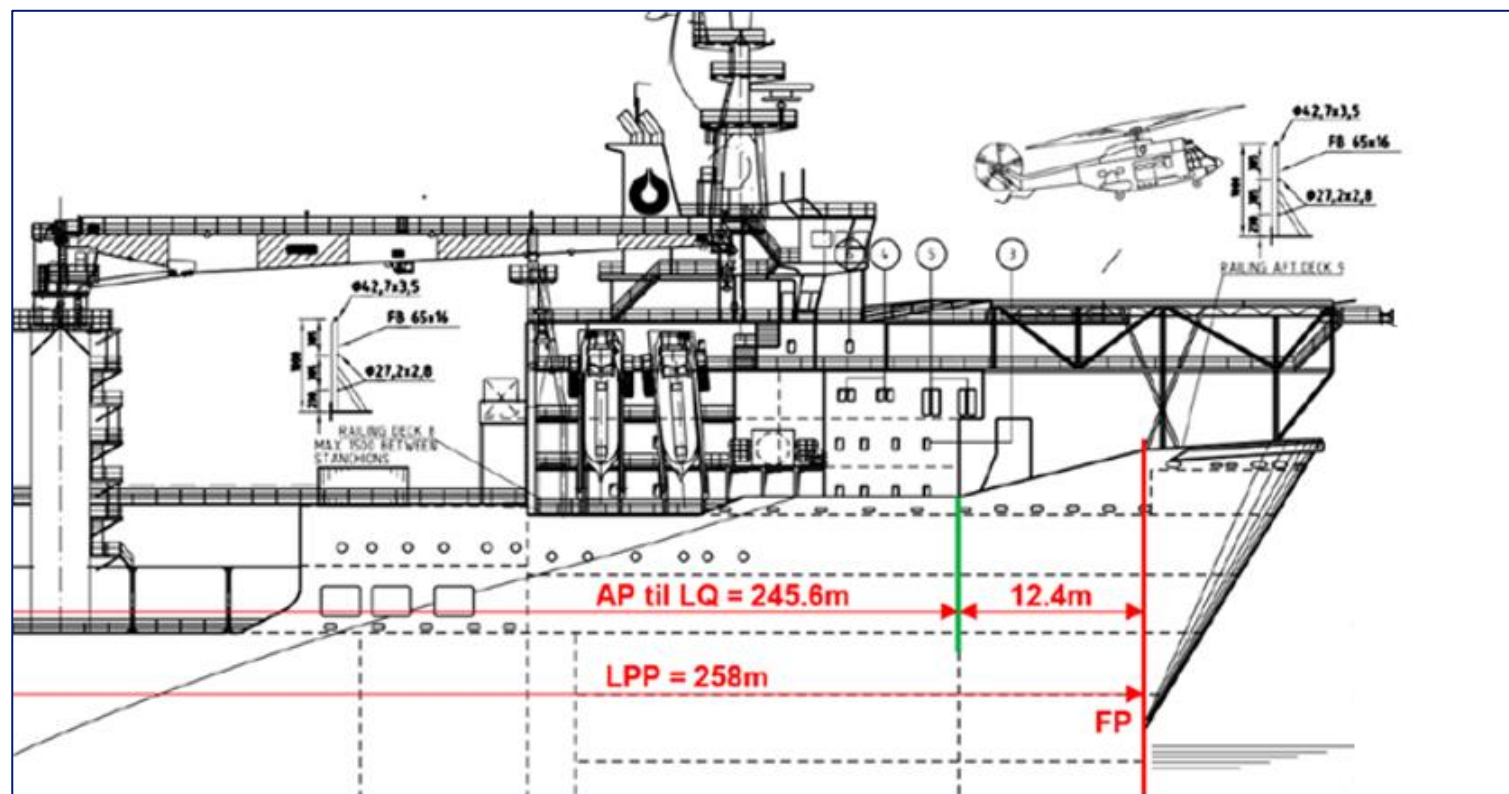
Innenfor operasjonskriteriene for Åsgard A kan fribord på linje med boligkvarteret være mindre enn tilsvarende på Norne FPSO. Dette skyldes at Norne FPSO i vinterhalvåret har innført lastekondisjon med høyere fribord.

Equinor anser at dette er med å sannsynliggjøre at denne hendelsen var forårsaket av en bølge som kom inn fra styrbord side og ikke over baugen.
