# Granskingsrapport

Rapport etter gransking av hydrokarbonlekkasje på Heimdal 26.5.2012

Aktivitetsnummer  
001036006

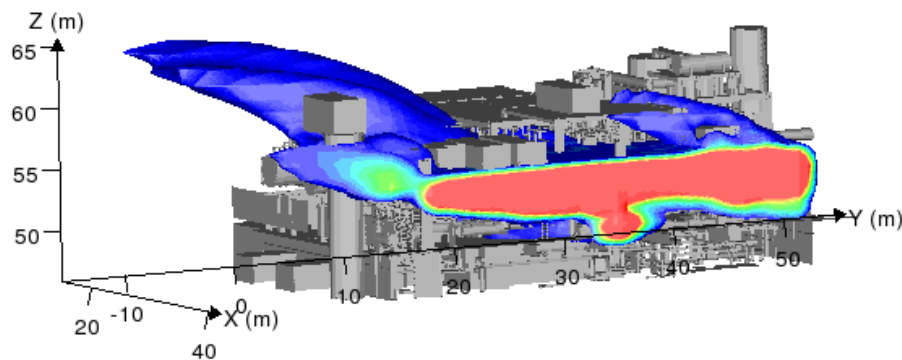
En gassmengde på 7000 kg med høyt trykk og stor utstrømning ville gitt en stor gassky, men dette scenariet er ikke blitt vurdert risikomessig av Ptil eller Statoil. Det er to brannvegger som ville kunne blitt eksponert for eksplosjonen. Den ene veggen mot boligkvarteret er i følge Statoil designet til 0,1 bar, og den andre veggen mot boreområdet har et designtrykk på opp mot 0,3 bar. Det er ikke boring på Heimdal og det innebærer at den største faren for eskalering av en eksplosjon er at veggen mot boligkvarteret ikke tåler en slik eksplosjon.
