# Granskingsrapport

Rapport	
Rapporttittel Granskning av livbåthendelse på Mærsk Giant den 14.1.2015	Aktivitetsnummer 400003004

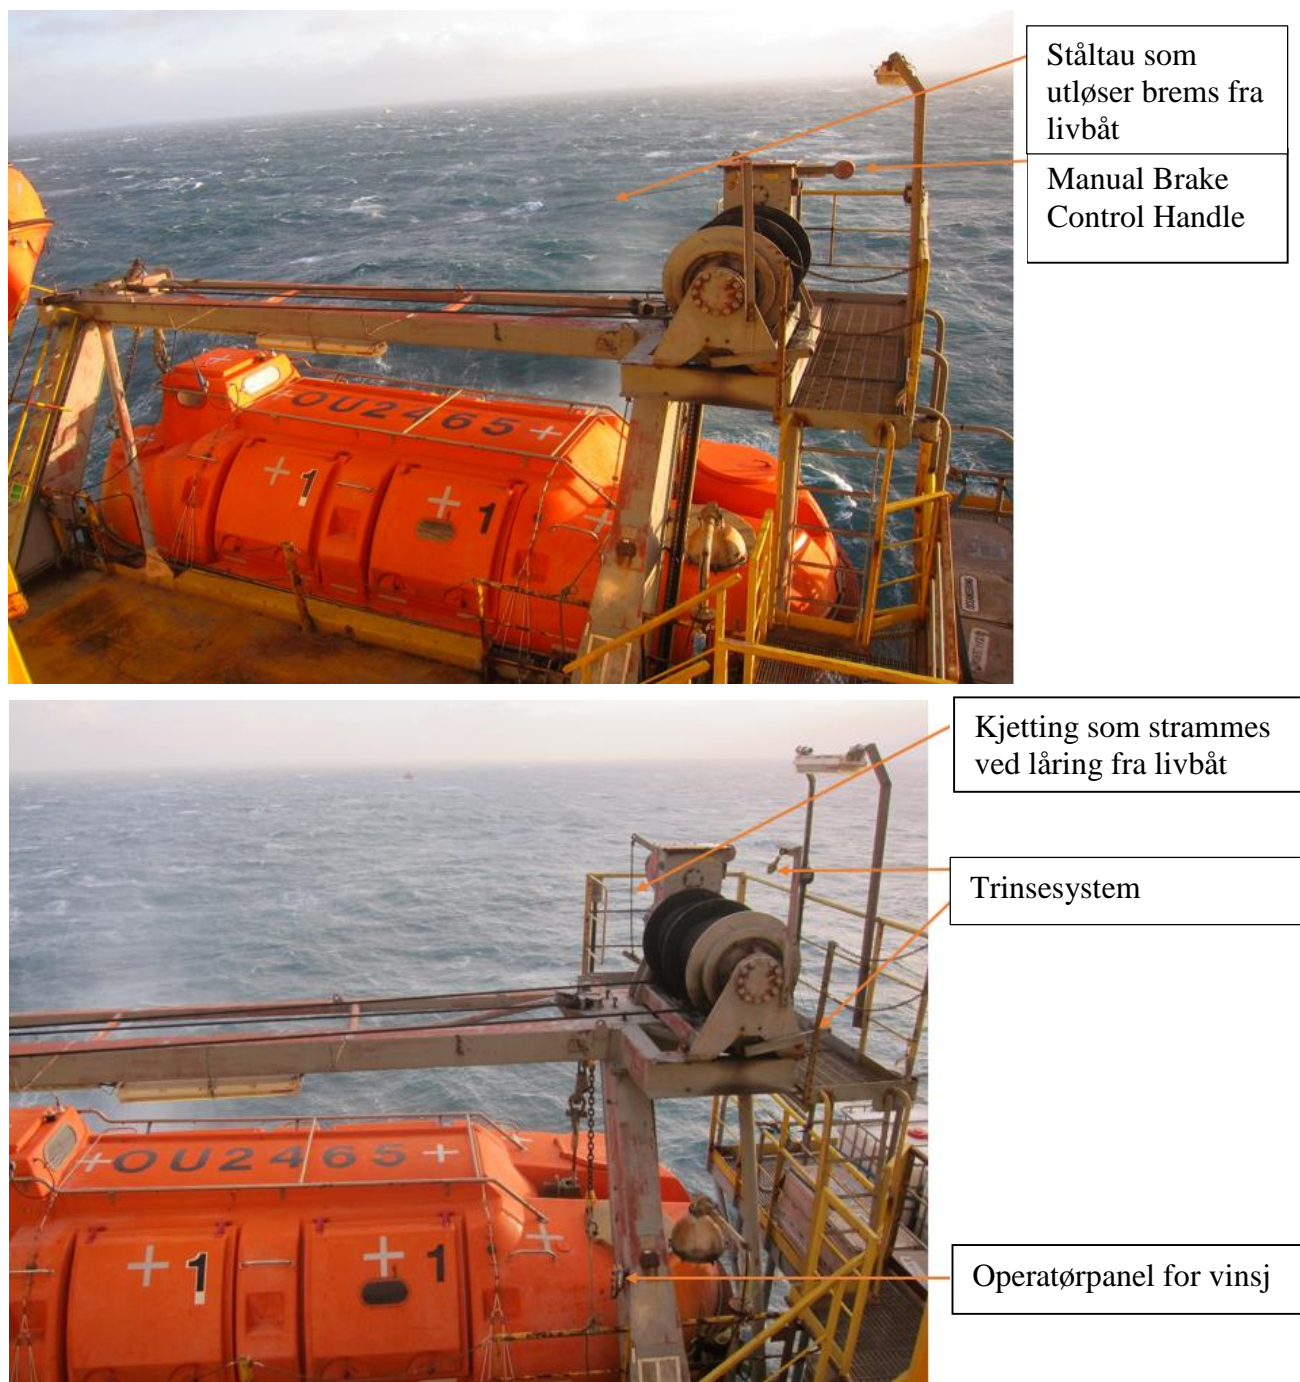
Figur 2: To bilder av tilsvarende livbåt og vinsj arrangement, babord side om bord på Mærsk Giant

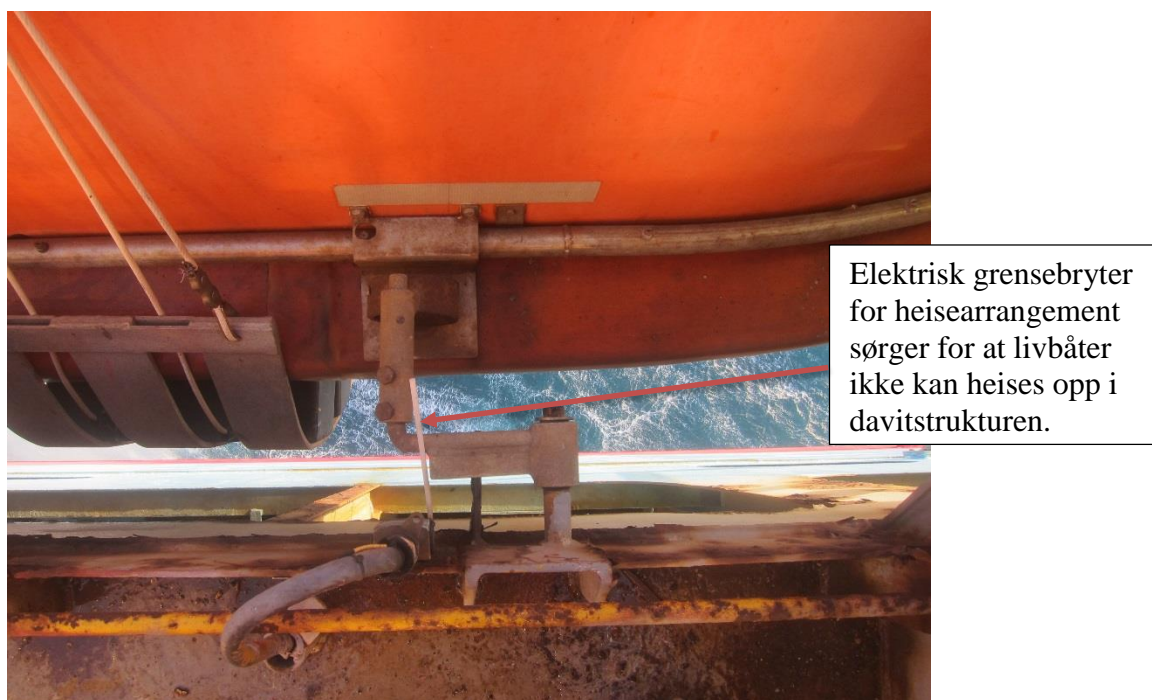
Når en heiser livbåten tilbake på plass i daviten sørger to endebrytere for å stoppe elektromotoren idet livbåten er plassert i normalposisjon. Dette for å hindre at livbåt ikke blir dratt opp i strukturen på daviten.

Figur 3: Elektrisk grensebryter
