Granskingsrapport

Granskingsrapport	
Gransking av brønnkontrollhendelse i brønn 31/3-Q-21 BY1H T5 \BY2H T2 på Trollfeltet med boreinretningen Deepsea Bollsta	Aktivetsnummer 001085040-Equinor 405010009-Odfjell Drilling 350000009-Baker Hughes

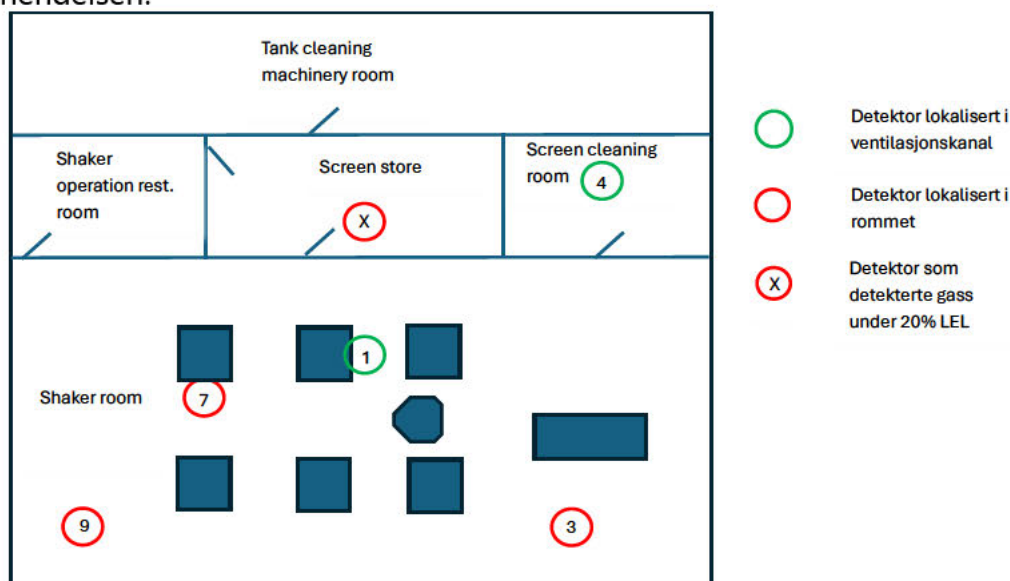
Figur 2 Oversikt over gassdetektorer i shakerrommet og tilstøtende rom på A-dekk. Detektorene er nummerert iht. rekkefølgen når detektorene fikk alarm H/HH (ref. tabell 2) (kilde: Odfjell Drilling)

I shakerrommet på A-dekk er det installert tre gassdetektorer, i tillegg til én gassdetektor i avtrekkskanalen (ventilasjonen). Det er også installert en gassdetektor i naborommet «Screen store» og én gassdetektor i avtrekkskanal i naborommet «Screen cleaning room». Figur 2 viser oversikt over gassdetektorene, hvilke

detektorer som fikk utslag, og rekkefølgen for når detektorene fikk alarm H/HH under hendelsen.

Det er ikke installert noen gassdetektorer på B-dekk (ett nivå over shakerne, men i samme området). Kl. 03:58:20 fikk den første detektoren alarm H/HH (detektor 1 lokalisert i avtrekkskanal i shakerrommet). Flere av detektorene fikk utslag over 100% LEL. Gassdetektoren i «Screen store» (detektor X) fikk utslag på gass, men ikke i tilstrekkelig konsentrasjon til å gå i alarm H (gassutslag mindre enn 20% LEL).

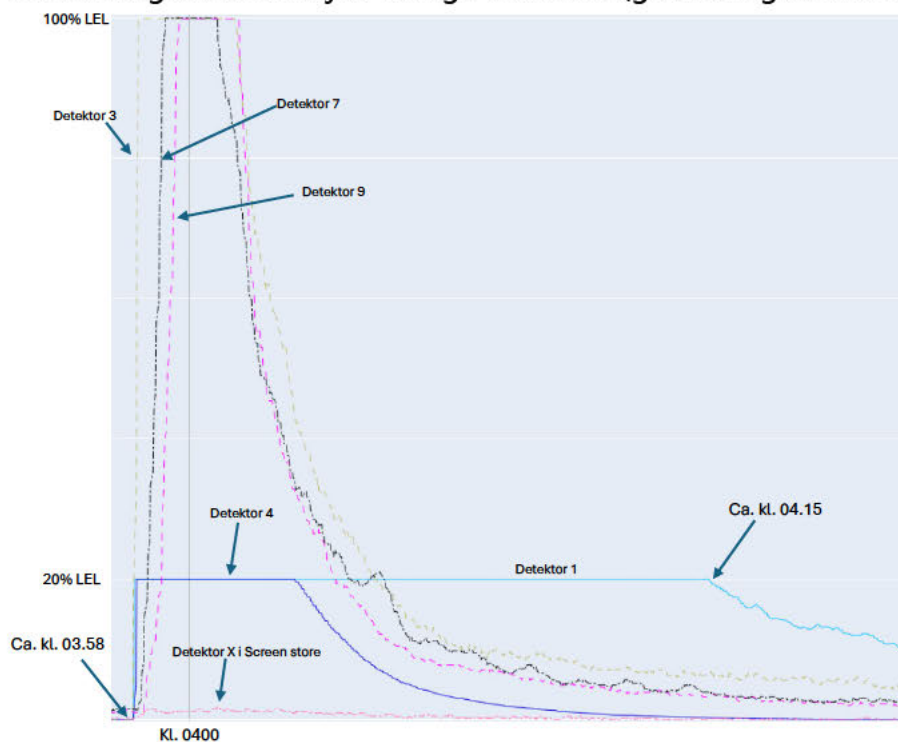
Figur 3 Utslag på gassdetektorer i shakerrommet og i tilstøtende områder (kilde: Odfjell Drilling)

Figur 3 viser trend over målt utslag på gassdetektorene i shakerrommet og tilstøtende områder.

Vi har mottatt trender som viser utslaget til de forskjellige gassdetektorene på innretningen (som vist i Figur 3, Figur 5, Figur 7 og Figur 9). Trendene viser kun detektert gass opp til 100% LEL for detektorer plassert i de ulike områdene, og for enkelte gassdetektorer i avtrekkskanaler opp til 20% LEL. Det er totalt seks gassdetektorer lokalisert i områdene shakerrom, «Lower part shaker room», «Drill floor» og «Underneath drill floor» som i en tidsperiode har detektert gass over 100% LEL (se Figur 11). Figur 11 viser kun ca. tidsperiode de ulike detektorene var over nedre eksplosjonsgrense (over 100% LEL→). Tiden gassblandingen var innenfor 100% LEL og UEL vil være noe kortere, da gasskonsentrasjonen over øvre eksplosjonsgrense er inkludert i beregning av tid. Som tidligere nevnt er gass-/luftblandingen kun antenbar mellom nedre- og øvre eksplosjonsgrense (mellom 100% LEL og UEL). Trenden viser at de tre detektorene lokalisert i shakerrommet (detektor 3, 7 og 9 på A-dekk) har i overkant av ett minutt samtidig utslag over 100% LEL. Basert på lokasjon og utslag til de tre detektorene, anslås det at gasskyen har dekket store deler av rommet.

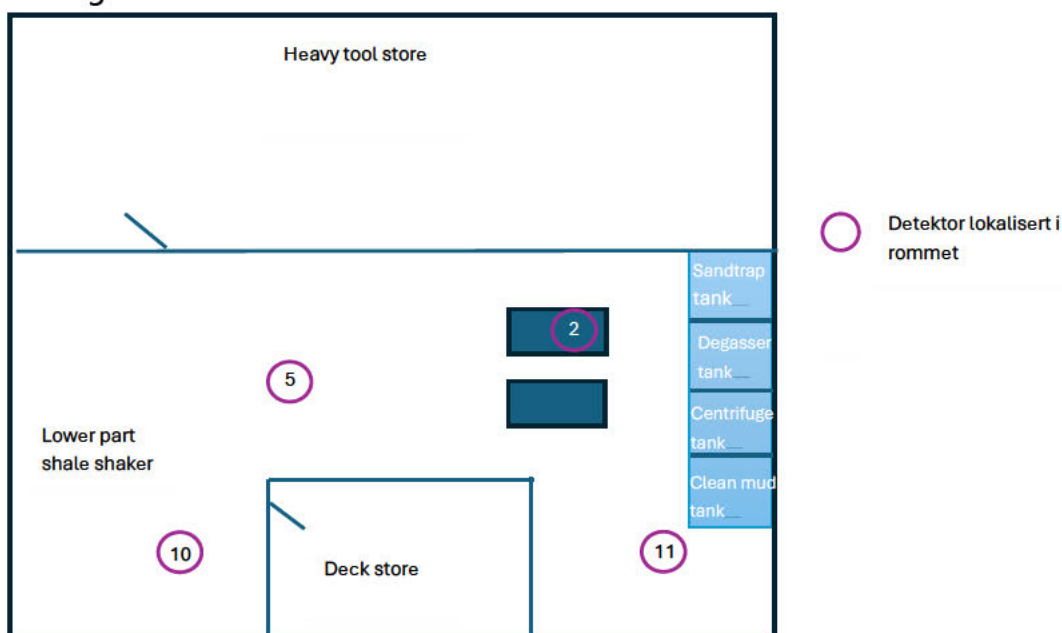
Figur 4 Oversikt over gassdetektorer i "Lower part shale shaker". Detektorene er nummerert iht. til rekkefølgen når detektorene fikk alarm H/HH (ref. Tabell 2) (kilde: Odfjell Drilling)

Under shakerrommet ligger «Lower part shale shaker». Mellom shakerrommet og «Lower part shale shaker» er det et ståldekk. I «Lower part shale shaker» er det installert fire gassdetektorer, som vist i Figur 4, der rekkefølgen detektorene gikk i alarm er angitt.

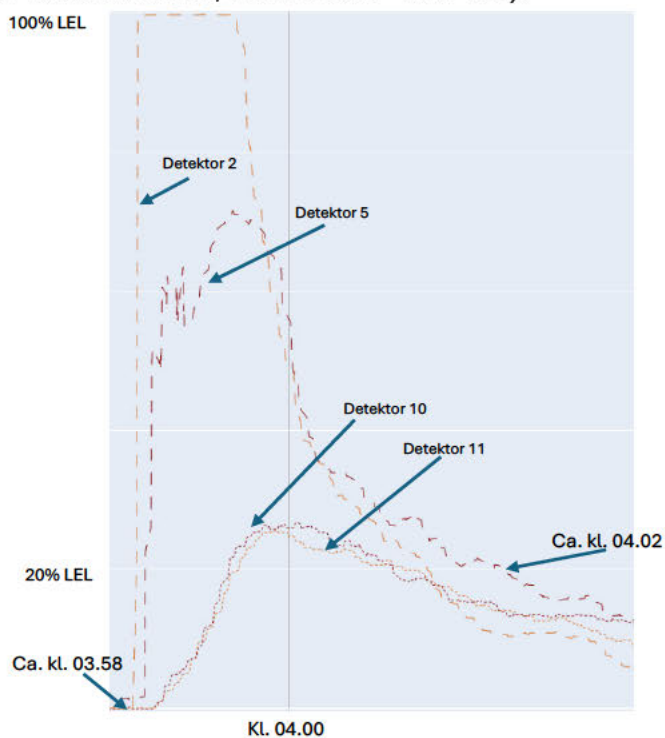
Figur 5 Utslag på gassdetektorer i "Lower part shale shaker room". (kilde: Odfjell Drilling)

Figur 5 viser trend over målt utslag på gassdetektorene i «Lower part shale shaker». Detektor 2 fikk utslag over 100% LEL under hendelsen. Detektor 10 og 11 fikk kun alarm H (utslaget var over 20% LEL, men under 40% LEL).

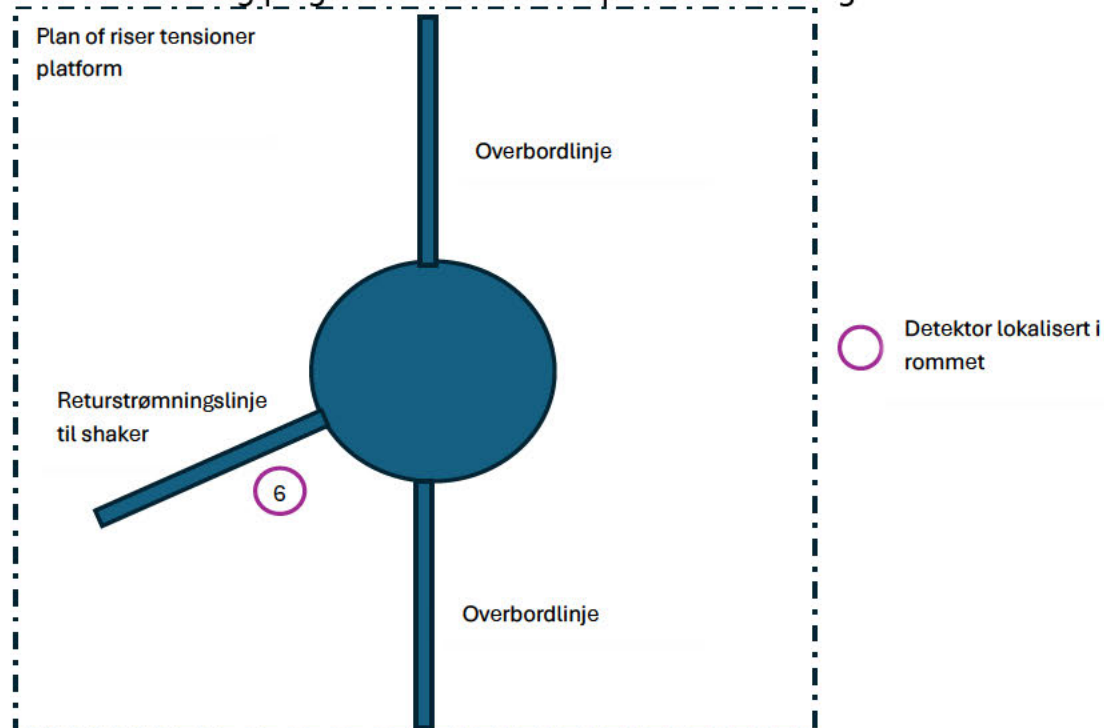
Figur 6 Oversikt over gassdetektor i området under boredekk (kilde: Odfjell Drilling)

Under boredekk i nærheten av overbordlinjene og returstrømningslinje til shakerrommet er det en gassdetektor (Figur 6). Detektoren var nr. 6 i rekkefølgen til å detektere gass, og fikk bekreftet gassdeteksjon (alarm HH) kl. 03.58.29 som førte til ESD 1 (A/B) med tennkildeutkobling av ikke-kritisk utstyr kl. 03.58.30. Figur 7 viser trend over målt utslag på gassdetektoren. I en periode var utslaget over 100% LEL.

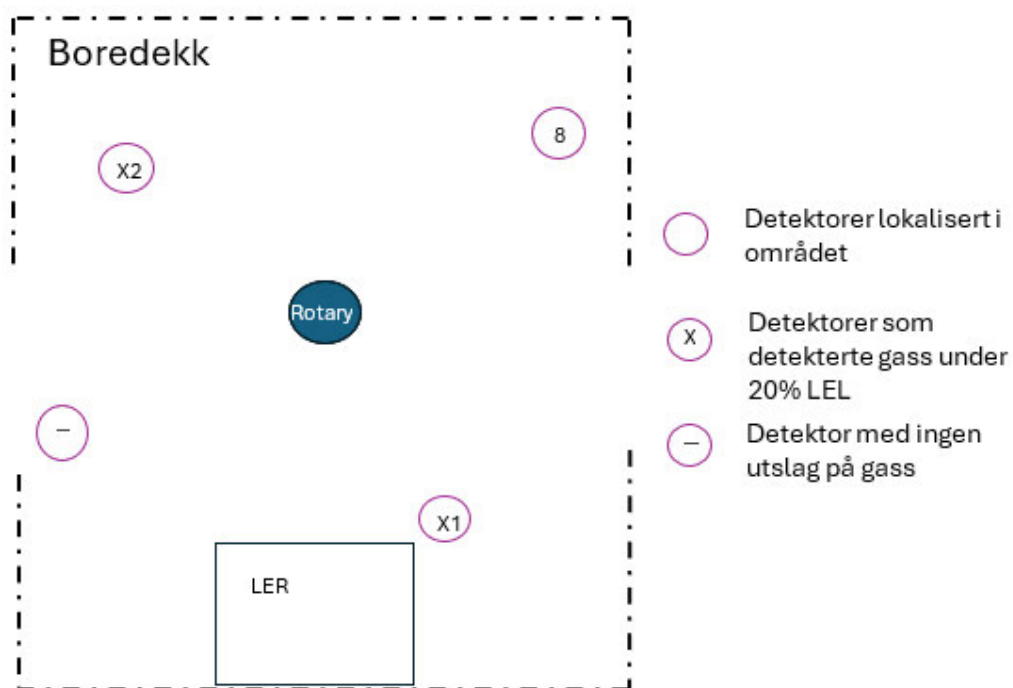
Figur 8 Oversikt over gassdetektorer på boredekk. Detektorene er nummerert iht rekkefølgen når detektorene fikk alarm H/HH (ref. tabell 2) (kilde: Odfjell Drilling)

På boredekk er det installert fire gassdetektorer i området nærliggende rotasjonsbordet (rotary), vist i Figur 8. En detektor (detektor 8) gikk i alarm H/HH kl. 03.58.47. Denne detektoren hadde utslag over 100% LEL. To andre detektorene i området fikk utslag på gass, men ikke tilstrekkelig til at detektoren gikk i alarm (altså under 20% LEL).

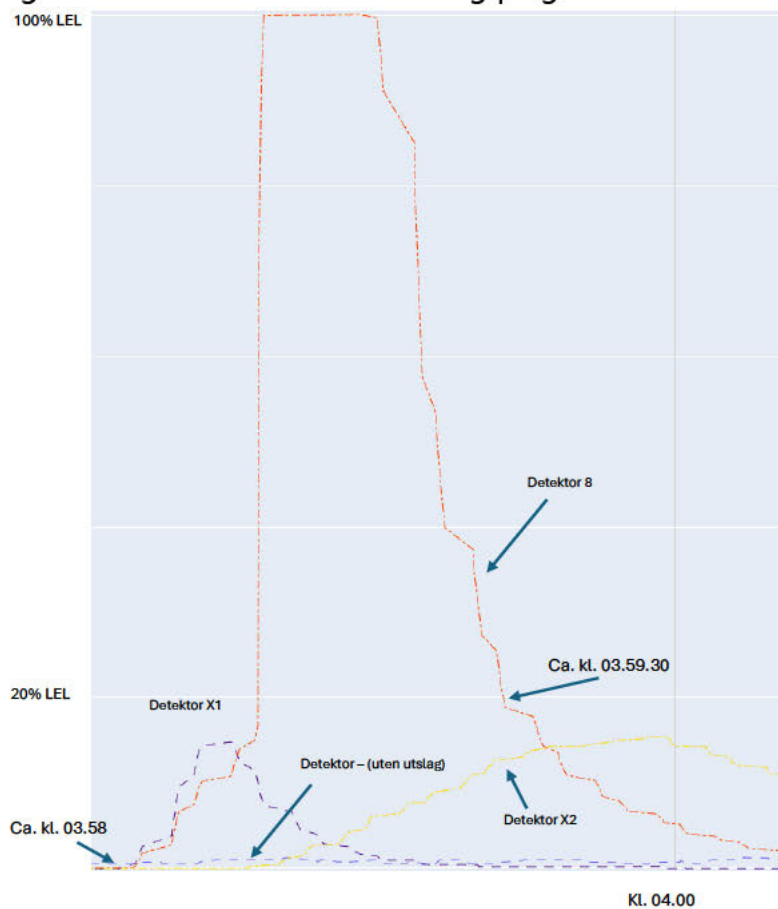
Figur 9 Utslag på gassdetektorer på boredekk under hendelsesforløpet. (kilde: Odfjell Drilling)

Figur 9 viser trend over målt utslag på gassdetektorene på boredekk.

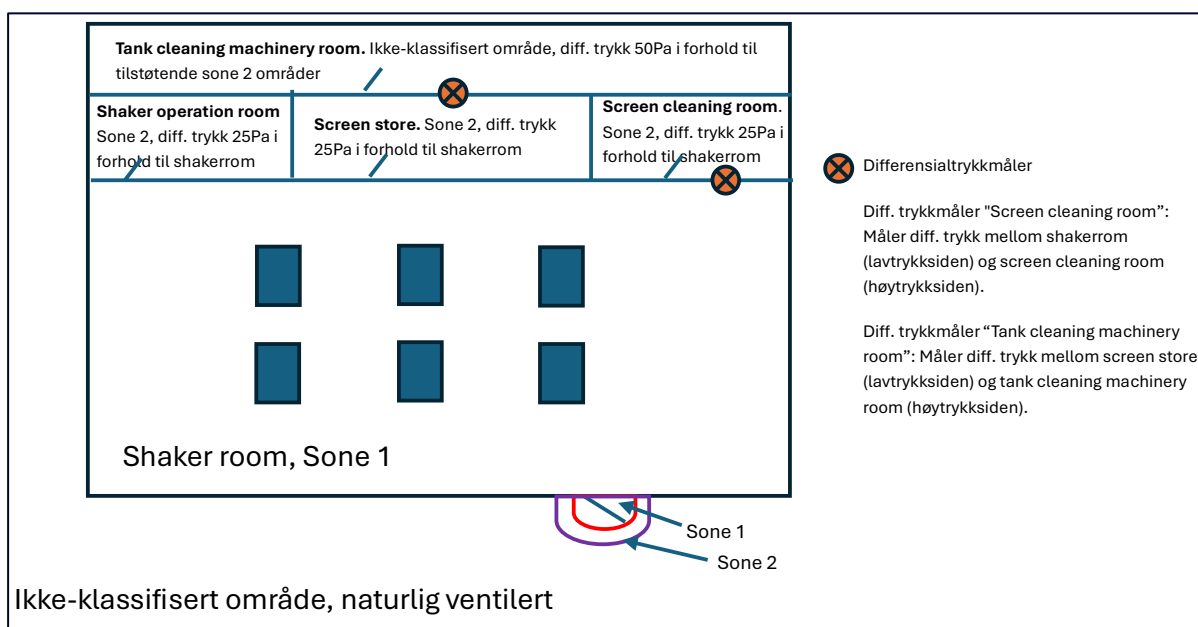
Figur 13 Oversikt over områdeklassifisering og definerte differensialtrykk for shakerrommet og tilstøtende rom på A dekk. (kilde: Odfjell Drilling)

Shakerrommet er et eksplosjonsfarlig område (klassifisert område) definert som Sone 1. Shakerrommet skal ha et undertrykk mot tilstøtende områder. Det er installert en differensialtrykkmåler i «Screen cleaning room» som har målepunkt i «Tank cleaning machinery room», og en differensialtrykkmåler i «Screen Store» som har målepunkt i shakerrommet. I Figur 13, som viser A-dekk, er filosofi for differensialtrykk og områdeklassifisering i shakerrom og tilstøtende områder skissert. Oppgitte differensialtrykk er hentet fra tegningen «HVAC D&ID Machinery Area Hazardous System – Shale Shaker and Mud Pits».

I slutfasen av granskningen ble vi informert om at oppgitte verdier for undertrykk i shakerrommet og «Lower Part Shale Shaker» ikke var riktige i henhold til gjeldende filosofi (e-post datert 16.01.26). Granskingsrapporten vår inkluderer de verdier for

differensialtrykk angitt i tegningen «HVAC D&ID Machinery Area Hazardous System – Shale Shaker and Mud Pits» som var gjeldende på hendelsestidspunktet (altså -25Pa undertrykk i shakerrom i forhold til tilstøtende sone 2 rom) og -50Pa undertrykk i «Lower Part Shale Shaker».

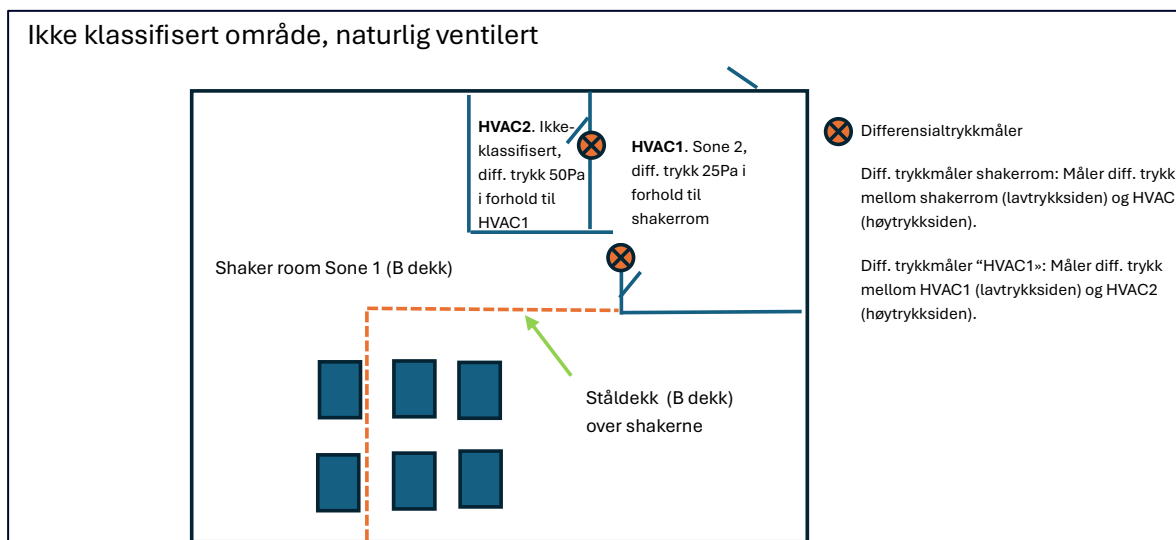
Figur 14 Oversikt over områdeklassifisering og definerte differensialtrykk for shakerrommet og tilstøtende rom på B dekk. (kilde: Odfjell Drilling)

På B-dekk (som er samme modul som shakerrommet) ligger HVAC1-rommet og HVAC2-rommet. Det er installert én differensialtrykkmåler i shakerrommet som har målepunkt i HVAC1 rommet, og én differensialtrykkmåler i HVAC1 som har målepunkt i HVAC2. Filosofi for differensialtrykk og områdeklassifisering på B dekk er

vist i Figur 14. Oppgitte differensialtrykk er hentet fra tegningen «HVAC D&ID Machinery Area Hazardous System – Shale Shaker and Mud Pits».

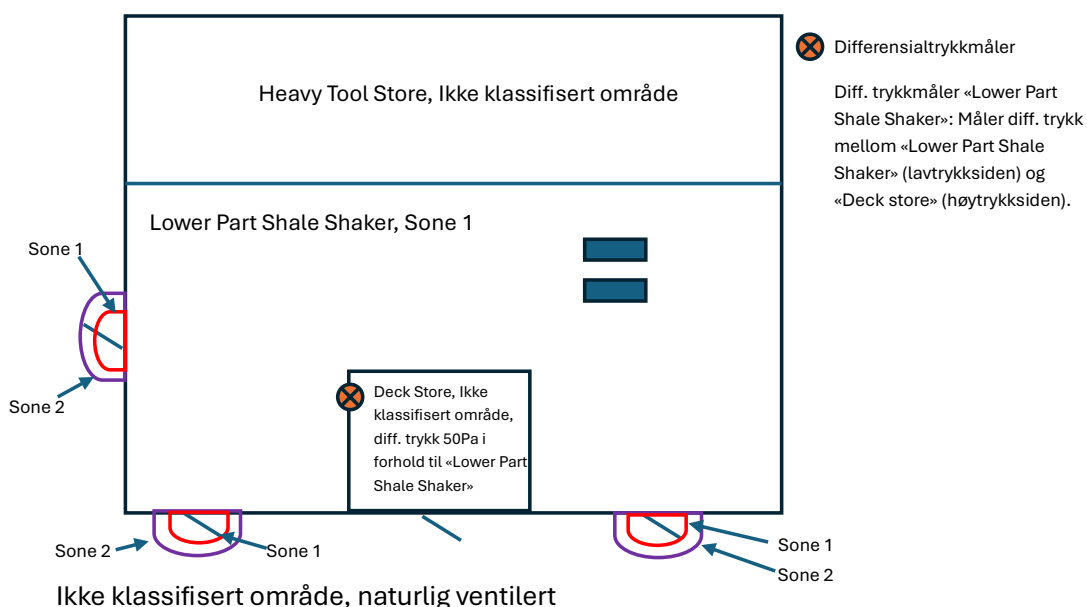
Figur 15 Oversikt over områdeklassifisering og definerte differensialtrykk for "Lower Part Shale Shaker" og tilstøtende rom på «Upper deck». (kilde: Odfjell Drilling).

På dekket under («Upper deck») ligger «Lower Part Shale Shaker», se Figur 15. Det er installert én differensialtrykkmåler i «Lower Part Shale shaker» som har målepunkt i «Deck Store». Oppgitte differensialtrykk er hentet fra tegningen «HVAC D&ID Machinery Area Hazardous System – Shale Shaker and Mud Pits». Som nevnt tidligere er der et ståldekk mellom «Shaker room» og «Lower Part Shale Shaker».

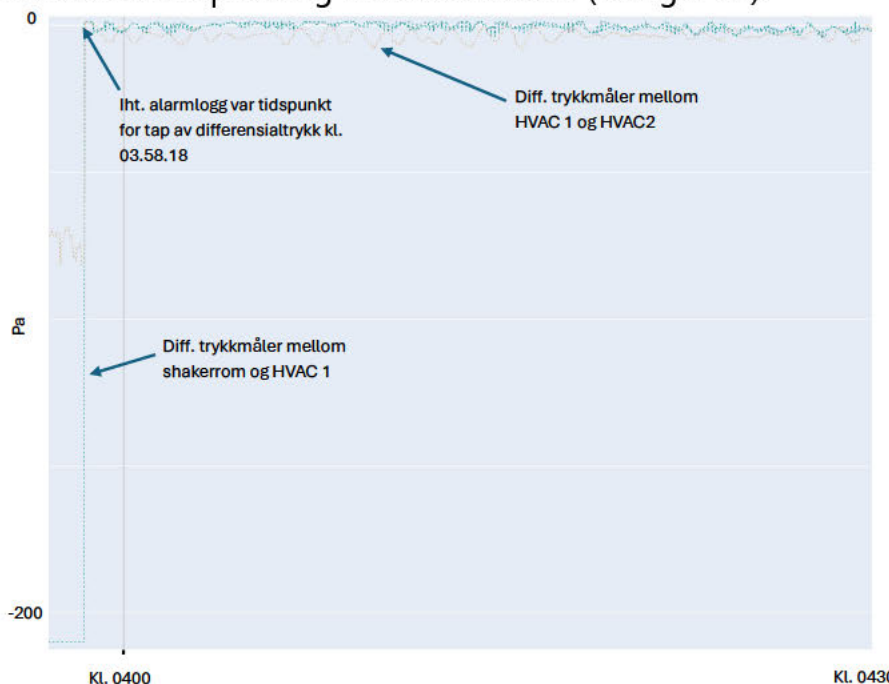
Figur 17 Trend over differensialtrykkmålinger mellom shakerrommet og HVAC 1 og HVAC1 og HVAC 2. (Kilde: Odfjell Drilling)

Som beskrevet kan det ha vært luftstrøm fra shakerrommet til HVAC 1-rommet og videre til HVAC 2-rommet som er et ikke-klassifisert område (se Figur 16). Utstyr i HVAC 2-rommet koples ikke ut ved ESD 1 A/B og er ikke Ex-utstyr. Det kan ha vært mulige tennekilder i HVAC 2-rommet som kunne ha antent en brennbar gassblanding i rommet. Det er ikke installert gassdetektorer i HVAC 1 eller HVAC 2, så det er usikkert hva gass-/luftblandingen var i dette området.

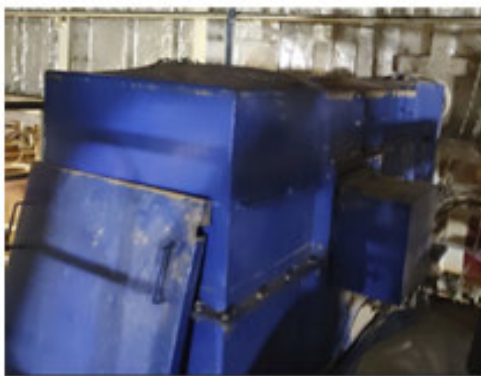
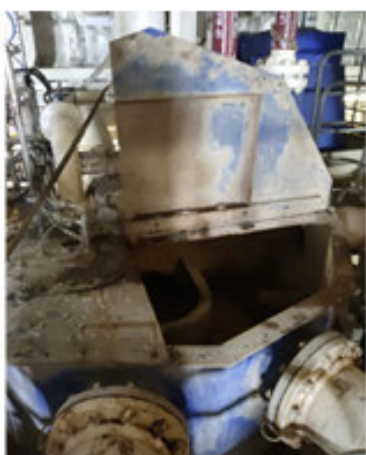
Bilde 11 Øverst på bilde er "gumboboksen" og nederst på bilde er "headerboksen" (kilde: Havtil)

Det var flere ventilasjonskanaler som ble skadet, men kun avtrekkskanalene fikk synlige skader. Kanalene består av stålmaterialer og er ikke dimensjonert for å tåle høyt trykk. To av de skadde avtrekkskanalene var lokalisert i nærheten av «headerboksen» og «gumboboksen». Under hendelsen ble systemene belastet utover sitt design og dette førte til at væske under trykk strømmet ut av «headerboksen» og «gumboboksen» (se Bilde 11) noe som kan ha forårsaket skadene på de to tilhørende avtrekkskanalene (se Bilde 12). En alternativ forklaring kan være trykkforskjellen i avtrekkskanalene og shakerrommet. I normaldrift er det et undertrykk i avtrekkskanalene. Under hendelsen økte trykket i shakerrommet betydelig, og trykkforskjellen i kanalene og rommet kan ha medført at kanalene imploderte.

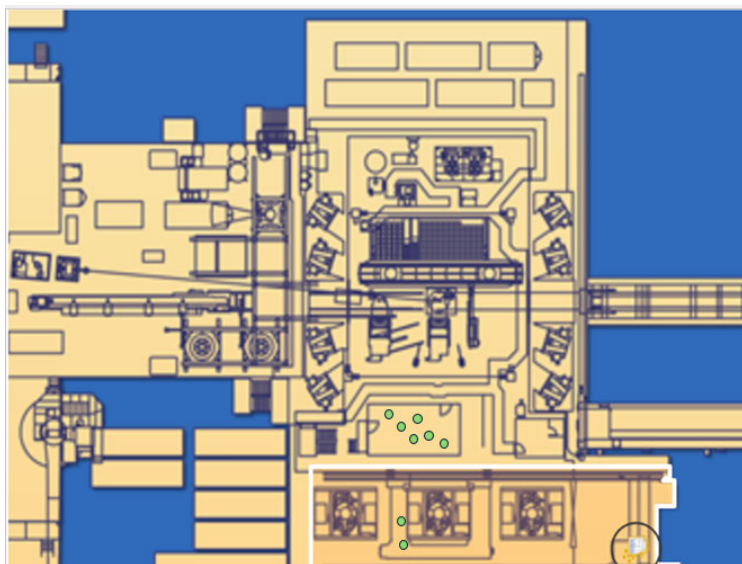
Figur 19 Planskisse av boredekk viser personellens plassering under hendelsen.

På tidspunktet for hendelsen befant det seg seks personer i borekabinen for å observere og assistere under kutteoperasjonen. I tillegg var det to personer i rommet bak borekabinen. I shakerrommet var det én person fysisk tilsted for å observere den forventede økningen i retur fra brønnen, og om nødvendig starte shakerne. Personen løp tilbake til «Shaker operation restroom» da det begynte å strømme store mengder væske fra shakerne ut fra «headerboksen» (ca. kl. 03:58:10. ref. kap. 4.9.1). Personen strevde med å åpne døren som vender inn i «Shaker operation rest room». Han fikk åpnet den med å «springe opp» døren, og pådro seg lettere skader under denne manøveren.

Planskisse i Figur 19 viser personellens plassering under hendelsen. Grønne punkter markerer hvor personell befant seg på hendelsestidspunktet på boredekk.

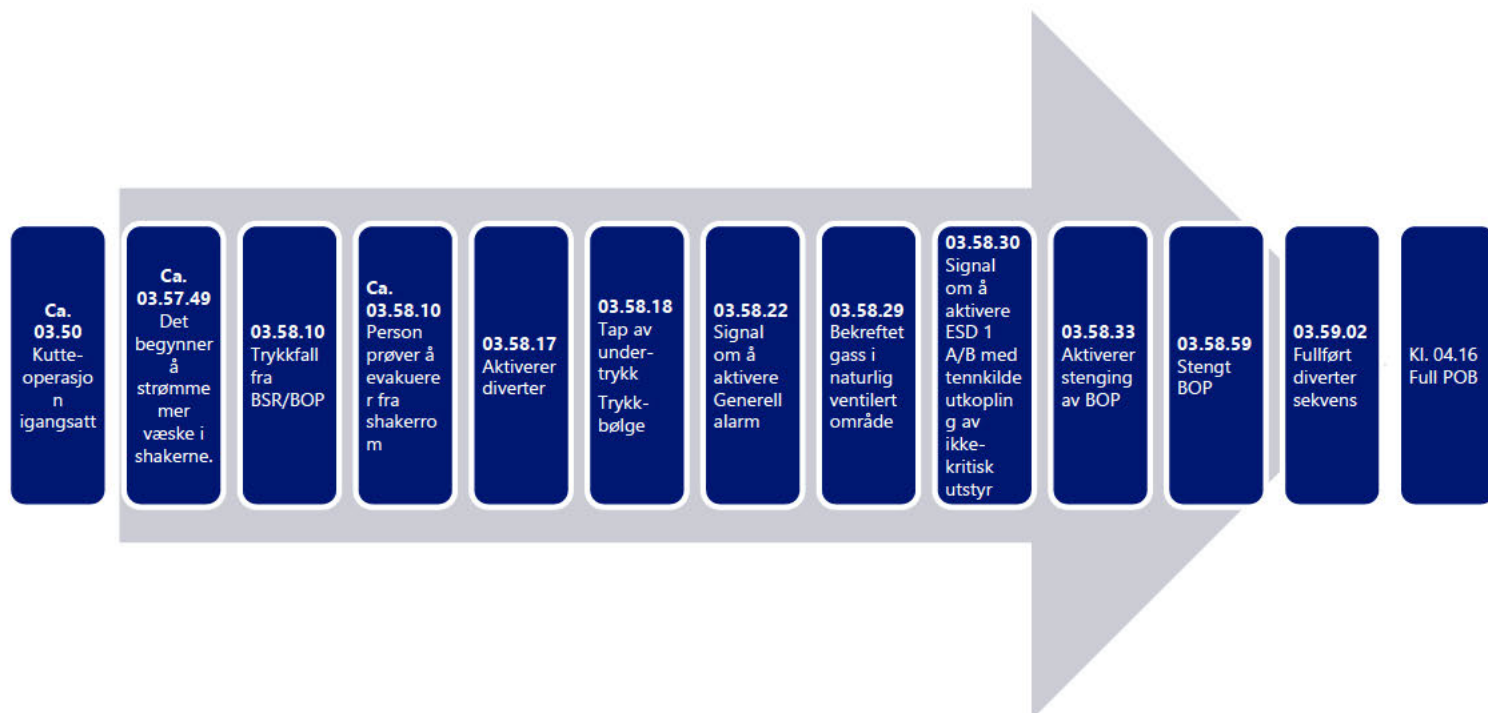
Figur 20 Oversikt over situasjoner/aksjoner under hendelsesforløpet inkludert tidspunkt (kilde: Odfjell Drilling)

23.09.2025	Hendelseelement	Tilleggsinformasjon
Ca. 03:57:49	Det begynner å strømme mer væske enn forventet i shakerne.	Informasjon hentet fra CCTV kamera i shakerrommet. Tidspunkt er noe usikkert da klokke på kamera ikke var riktig innstilt.
03:58:10	Registrerer trykkfall fra 37,5 bar til -3,71 bar på trykktransmitter fra BSR/BOP	Cameron event logger. Det ble registrert en betydelig endring i hydrostatisk trykk, trolig som følge av gass som fortrenget borevæske i stigerøret og deler av brønnen.
