# Granskingsrapport

| Rapporttittel<br>Gransking av hendelse med personskade på Ekofisk 2/4-X 13.1.2006. | Aktivitetsnummer<br>30N74 |

Fredag 13.1.2006 kom en person til skade på ConocoPhillips' (CoPs) boreinnretning Ekofisk 2/4-X. Hendelsen inntraff under montering av nytt eksoskjøleanlegg på en av motorene i en sementeringsenhet. Eksoskjøleren falt ned under løfteoperasjonen, og traff personen i venstre ben. Sementeringsenheten eies og opereres av Halliburton, og den skadede var også ansatt i Halliburton.

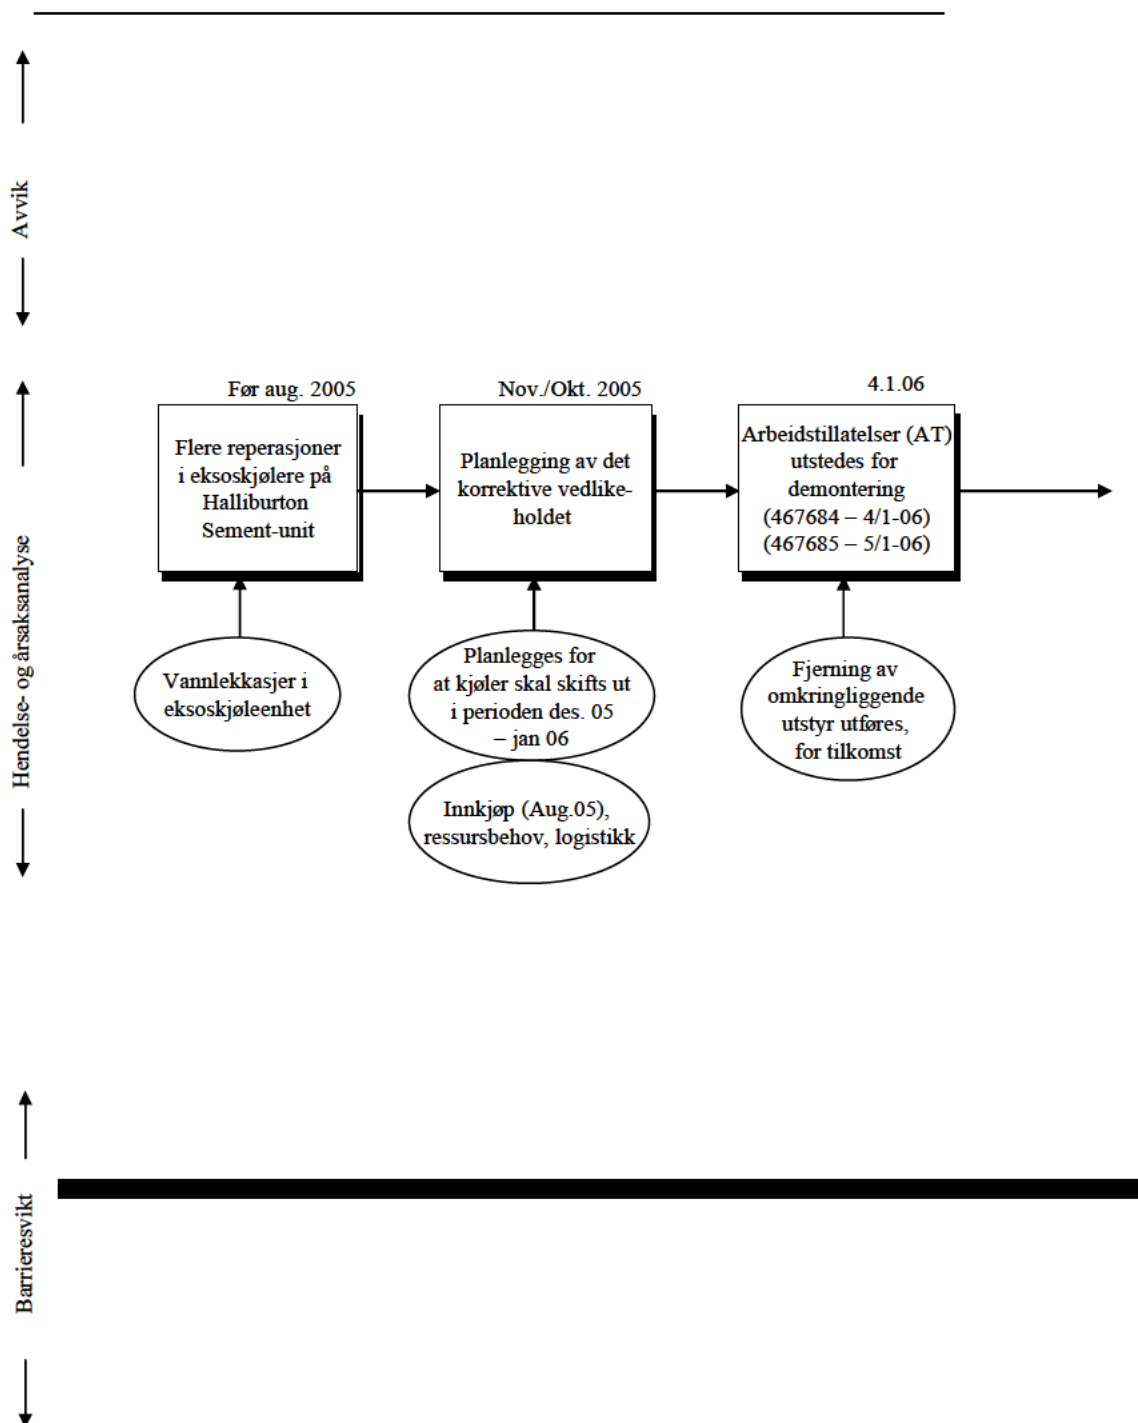
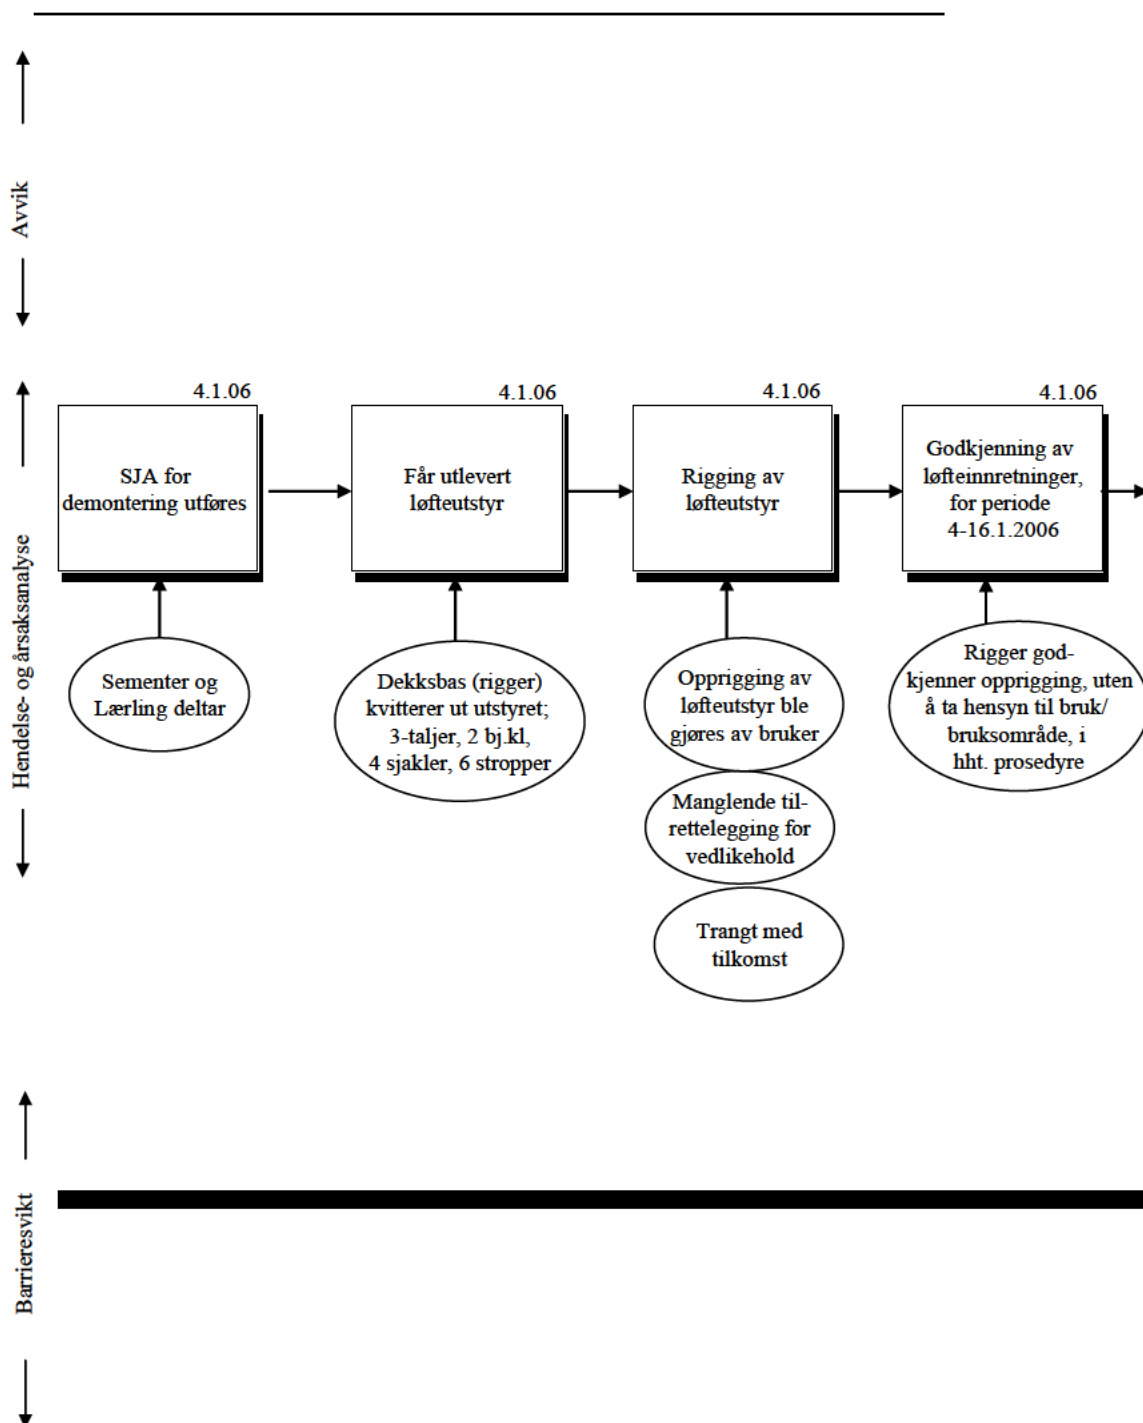
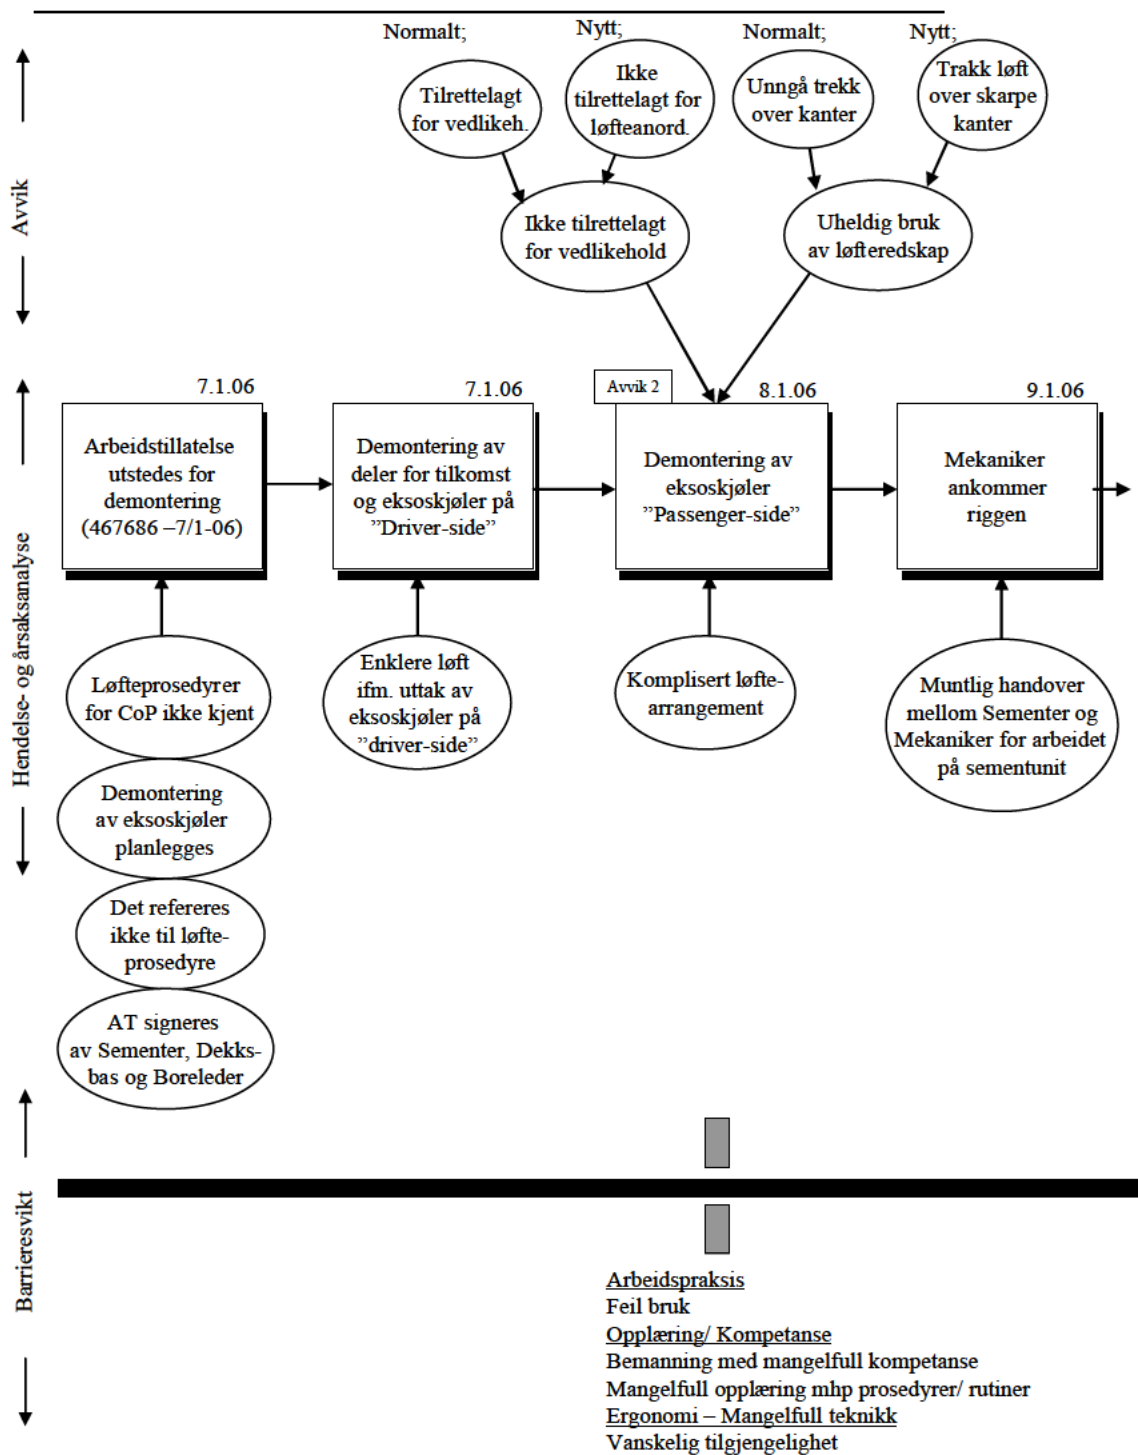
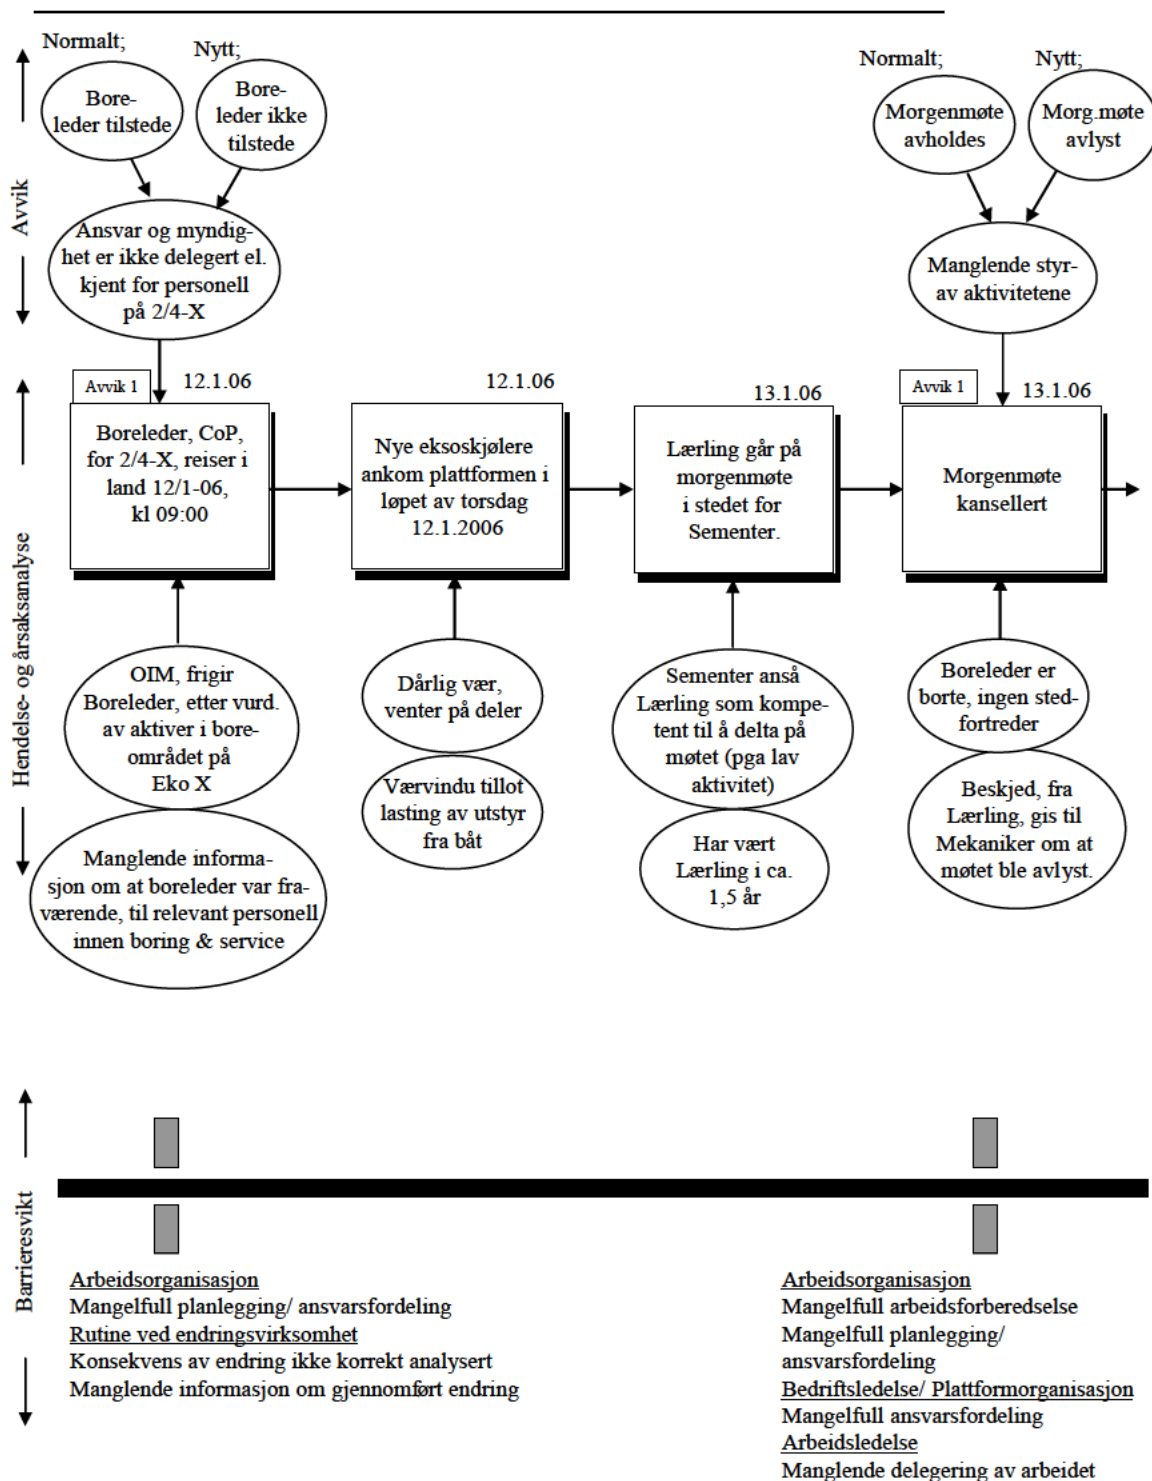
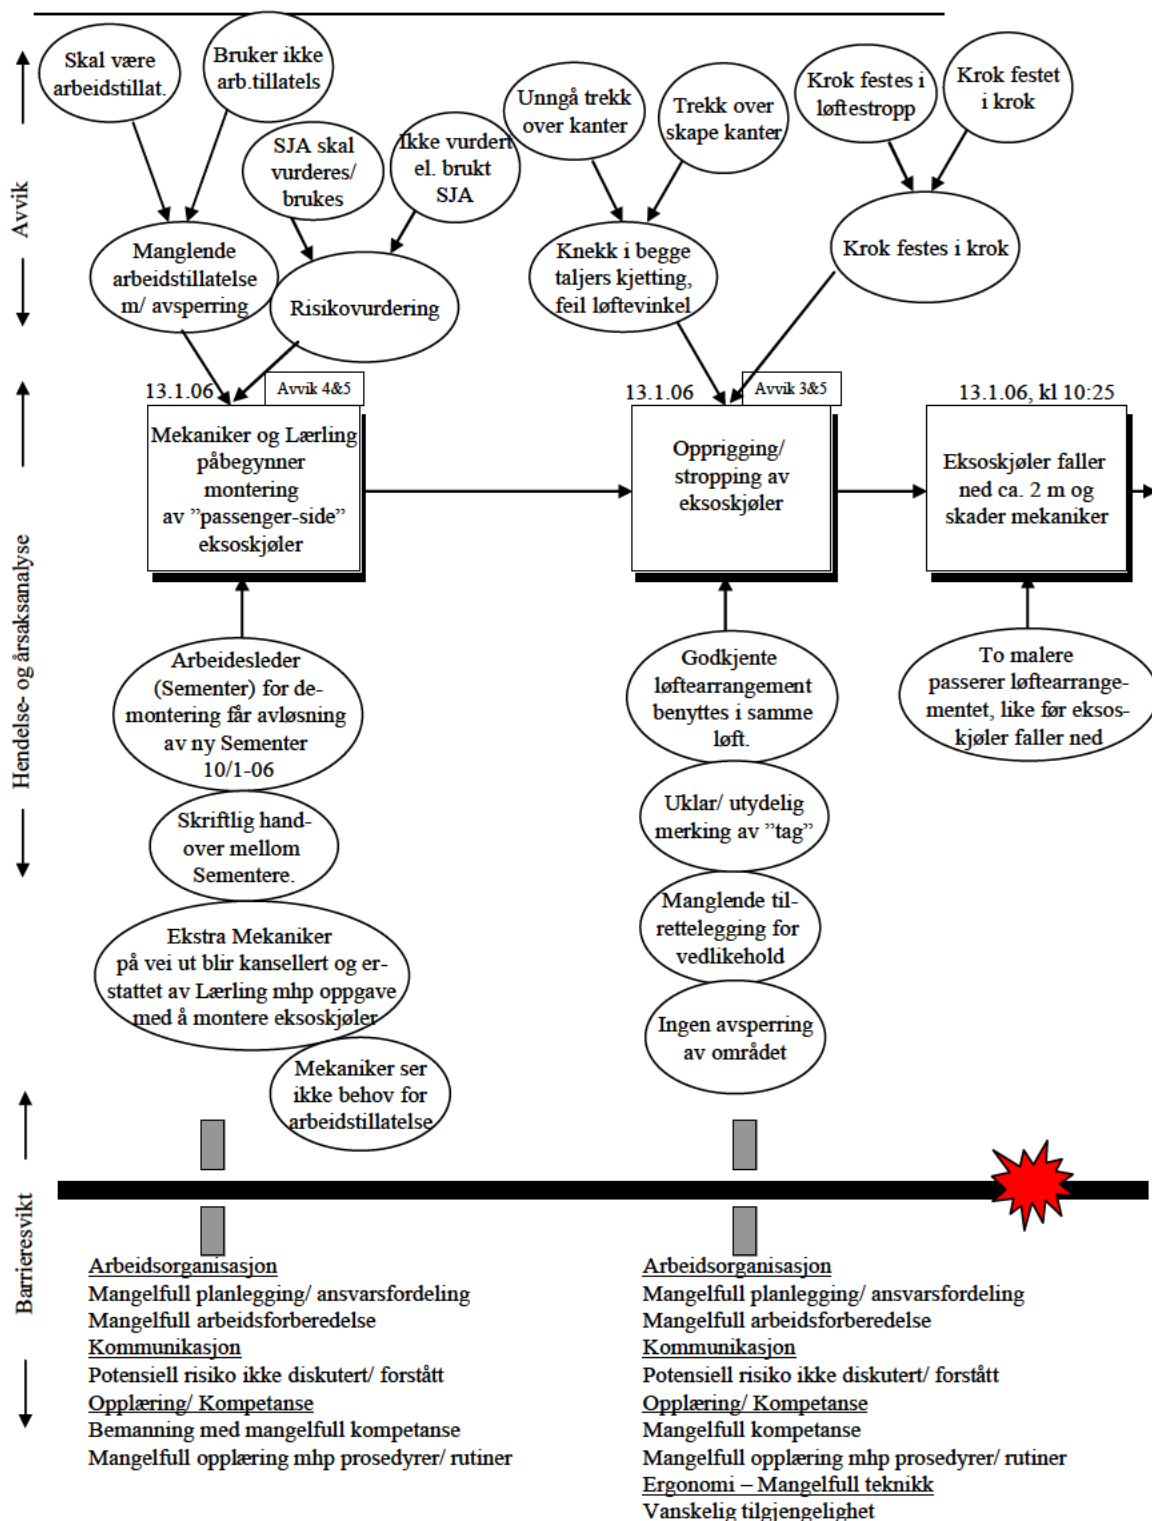
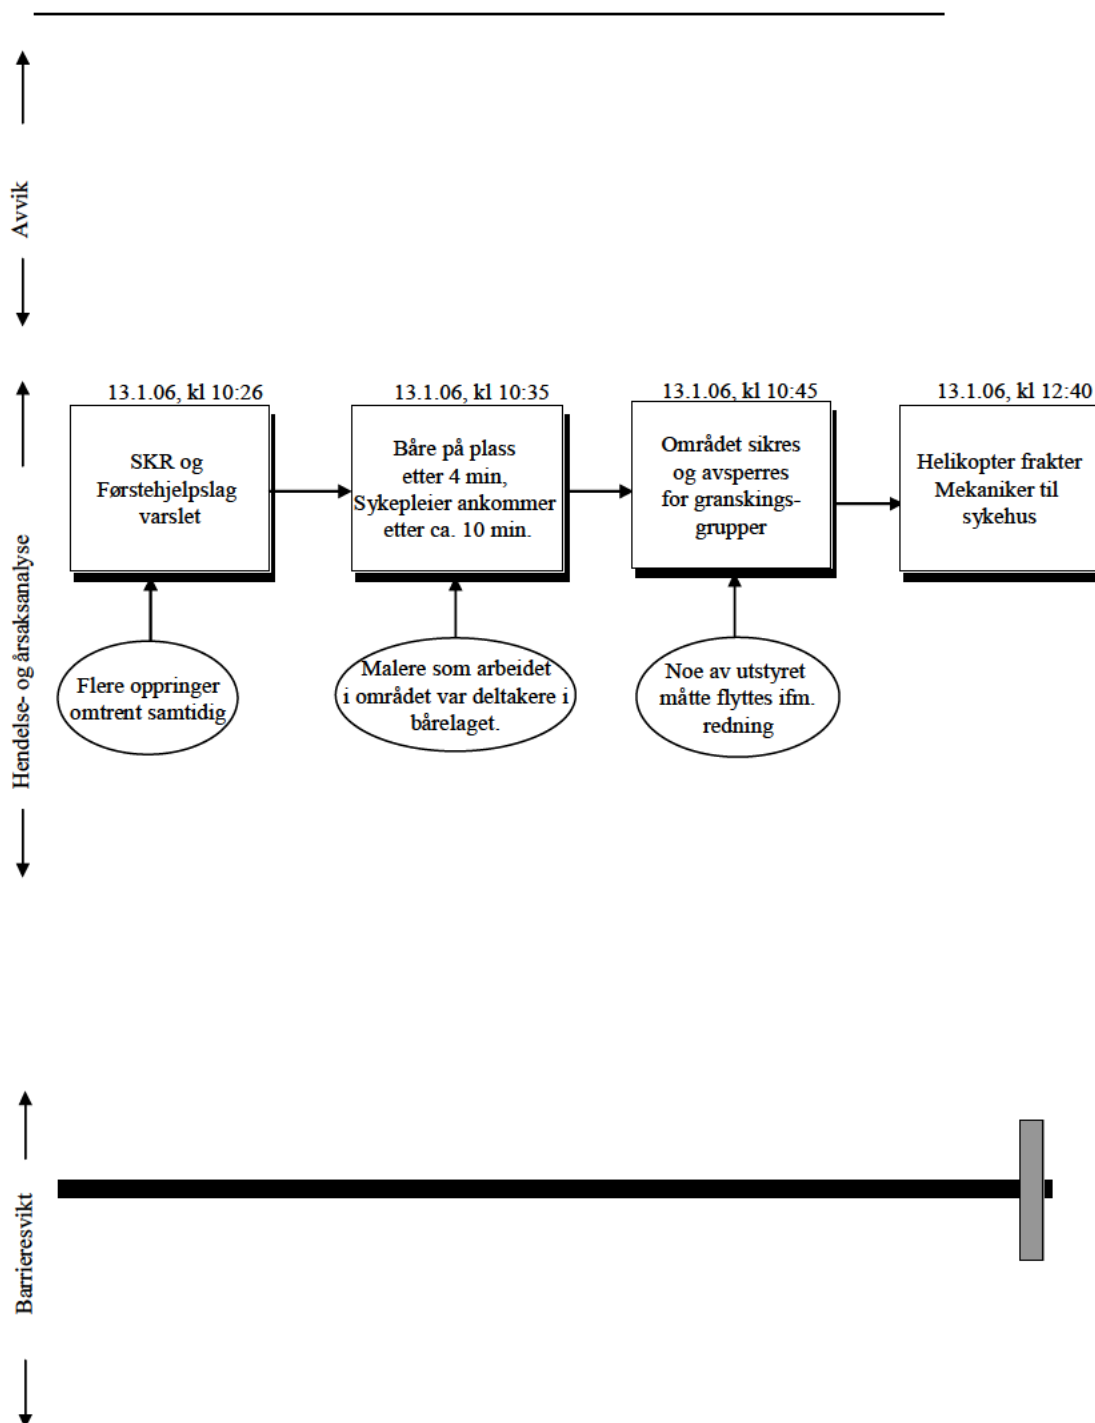
## 5.1 Vedlegg 1 MTO-Diagram

Avvikene kan finnes igjen i MTO diagrammet som viser hendelsesforløpet i tillegg til direkte og bakenforliggende årsaker til hendelsen. Avvikene relateres både til svikt hos ConocoPhillips og hos entreprenøren Halliburton.
