# Granskingsrapport

| Rapporttittel<br>Gransking av hendelse med personskade på Ekofisk 2/4-X 13.1.2006. | Aktivitetsnummer<br>30N74 |

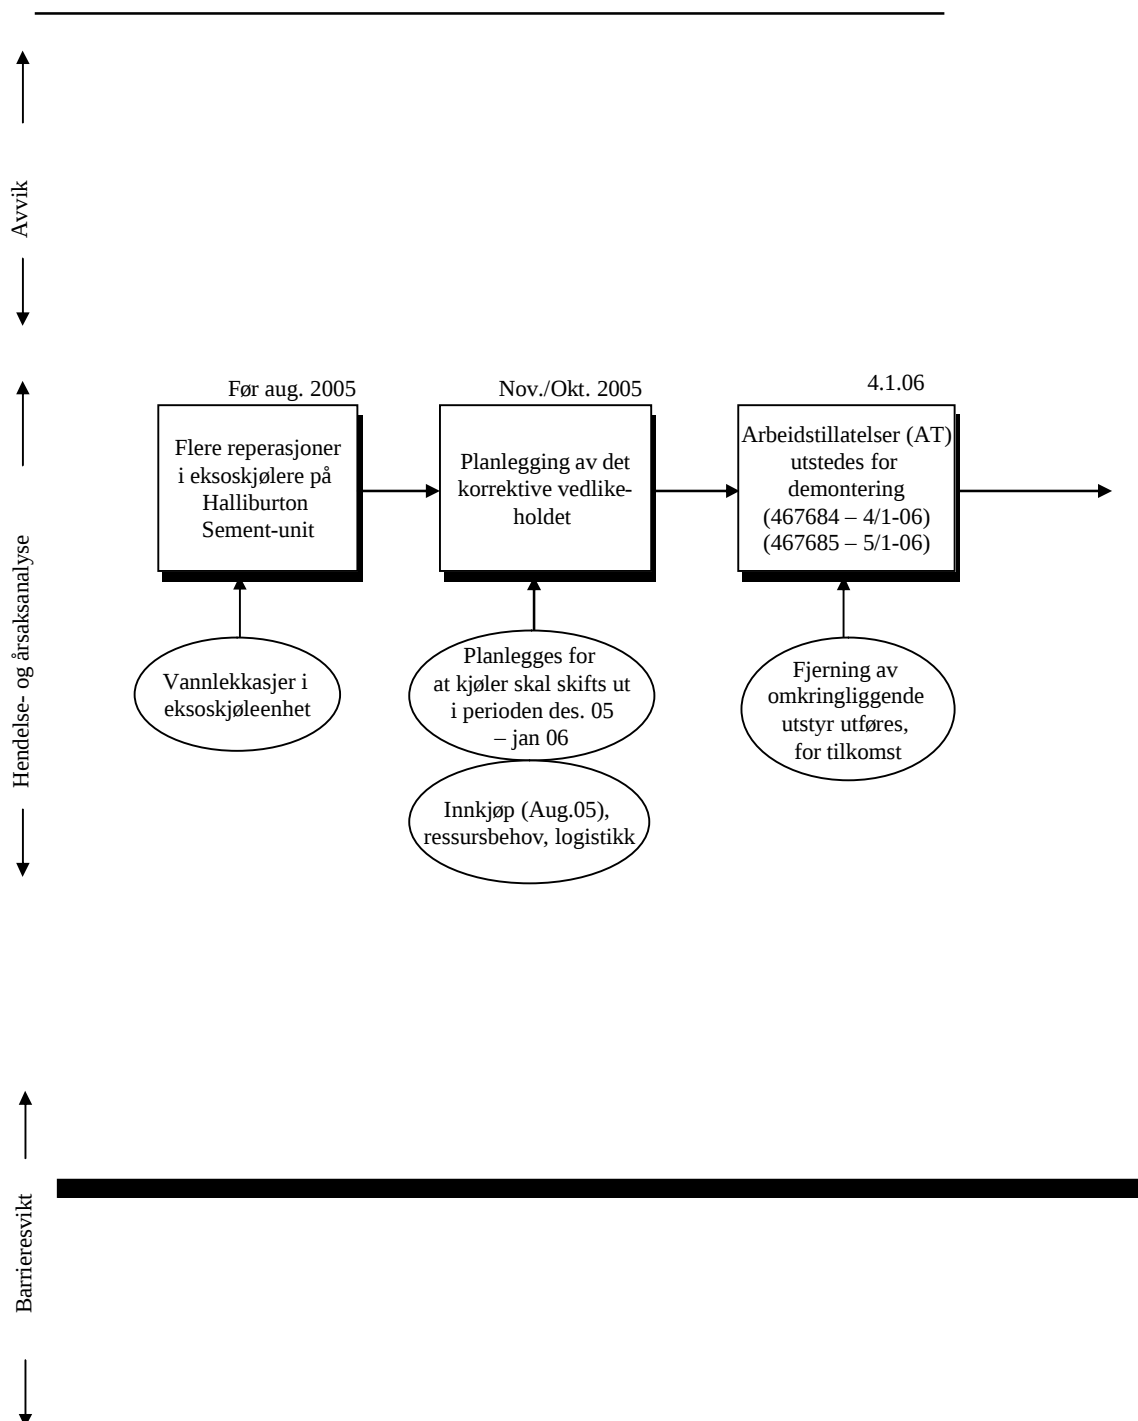
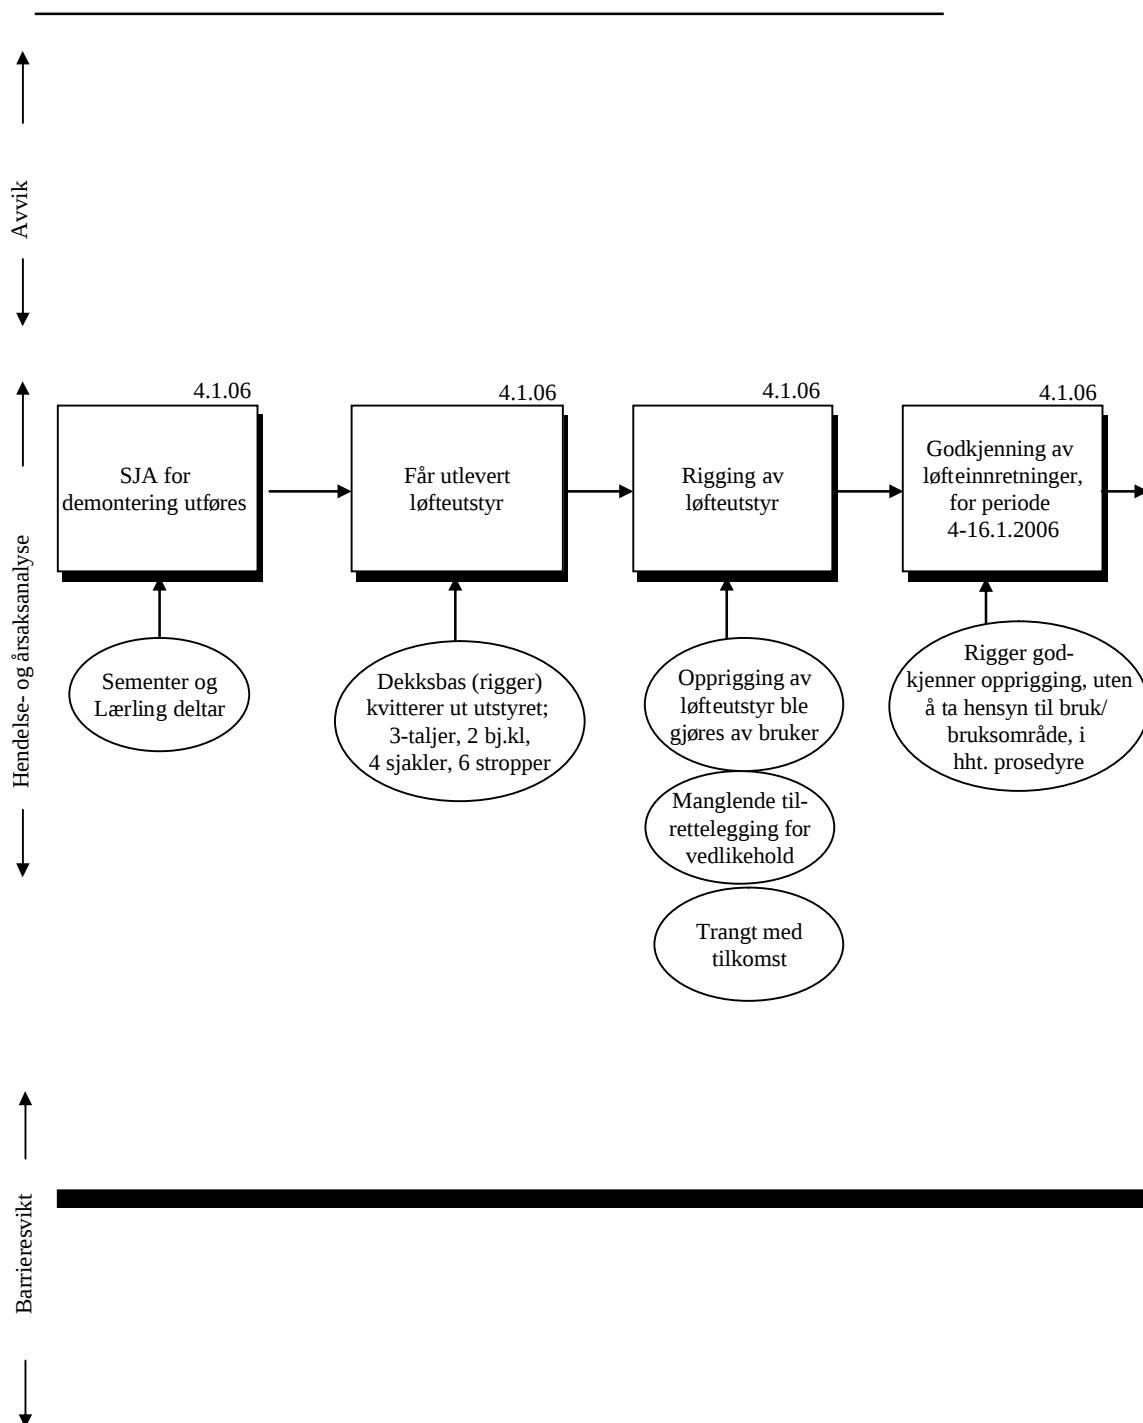
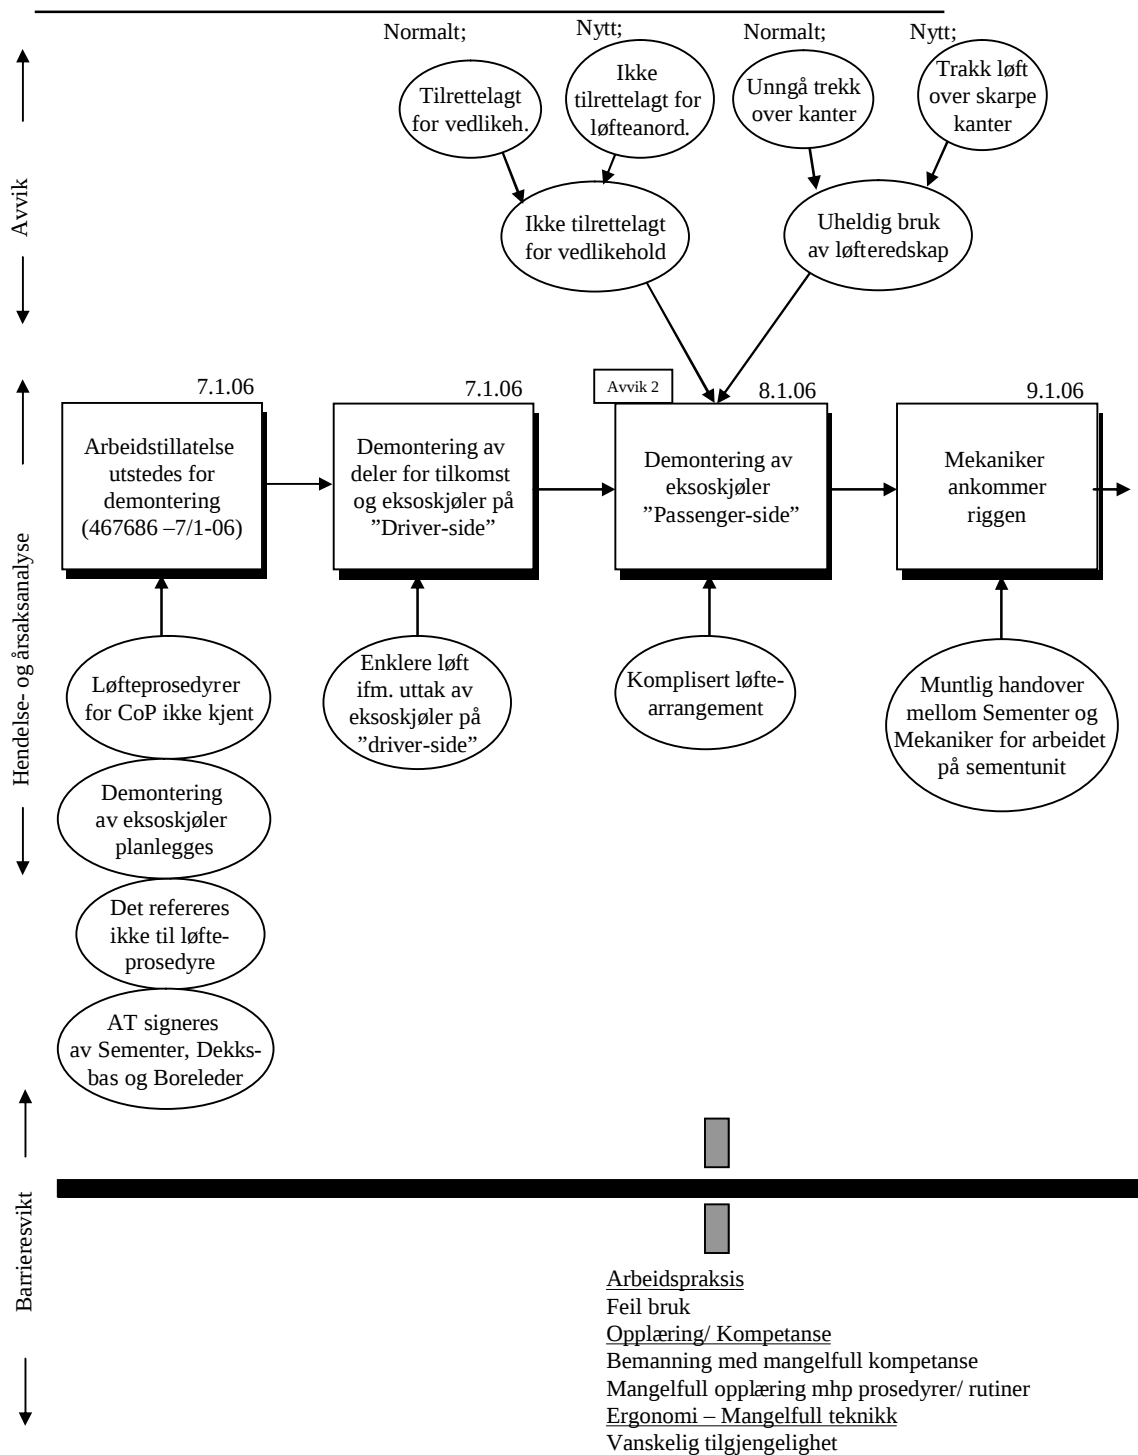
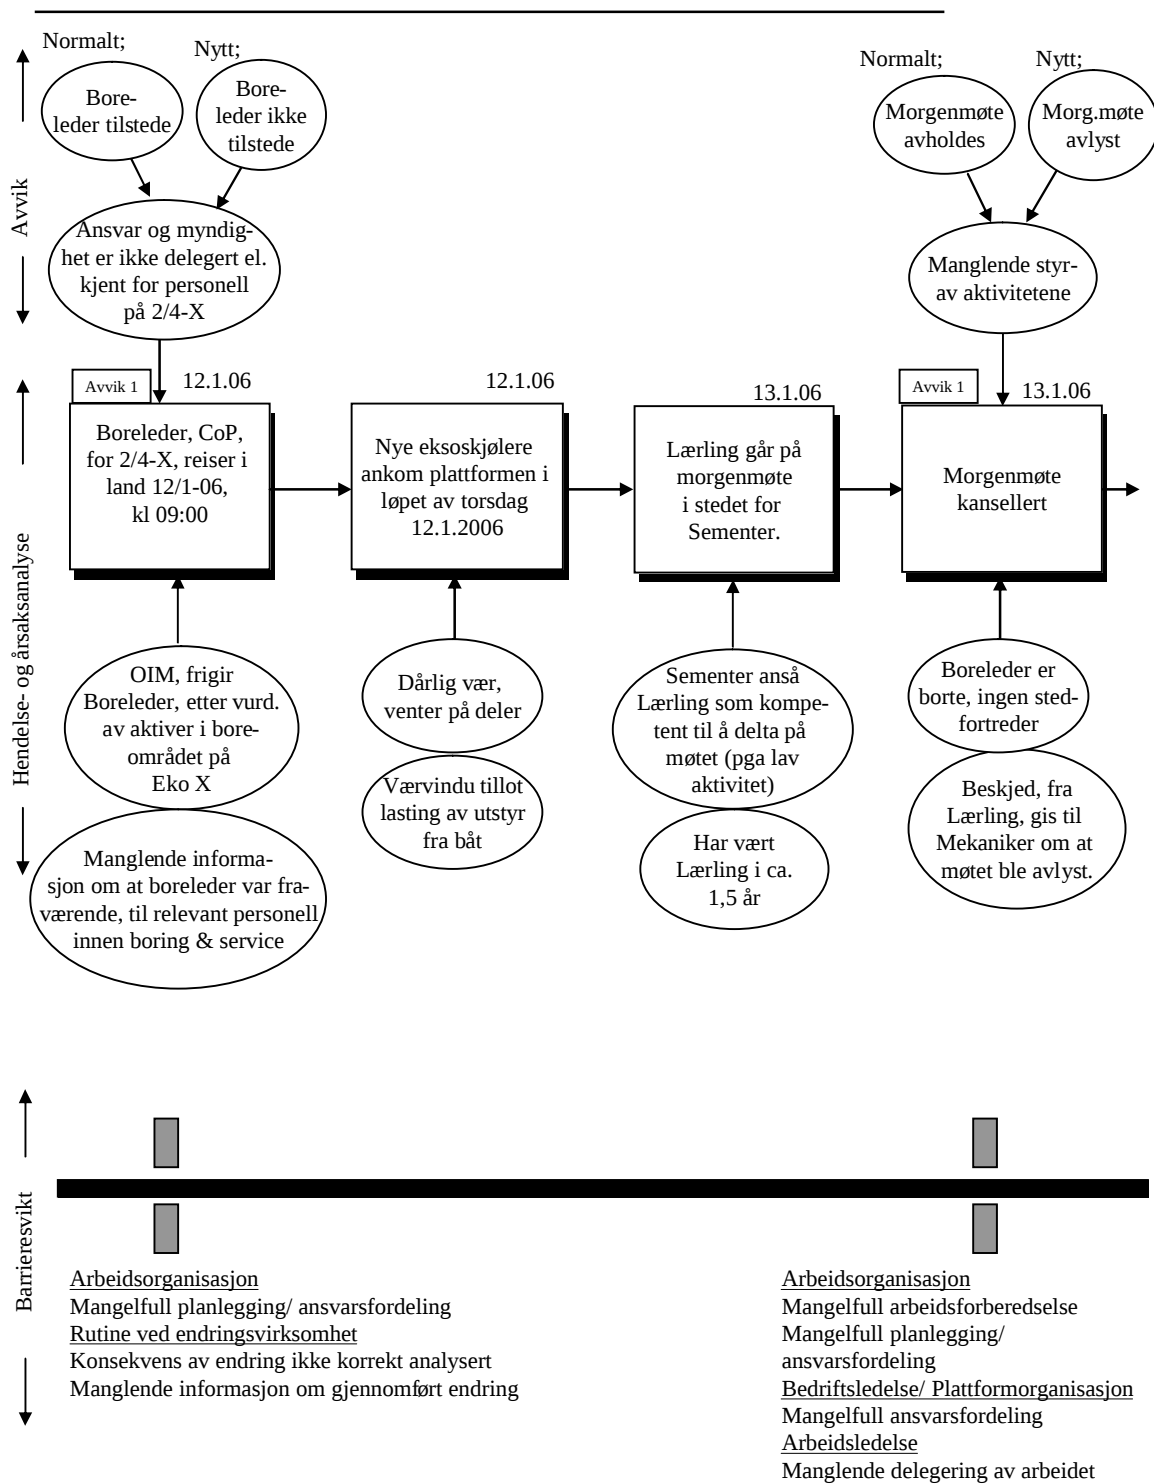
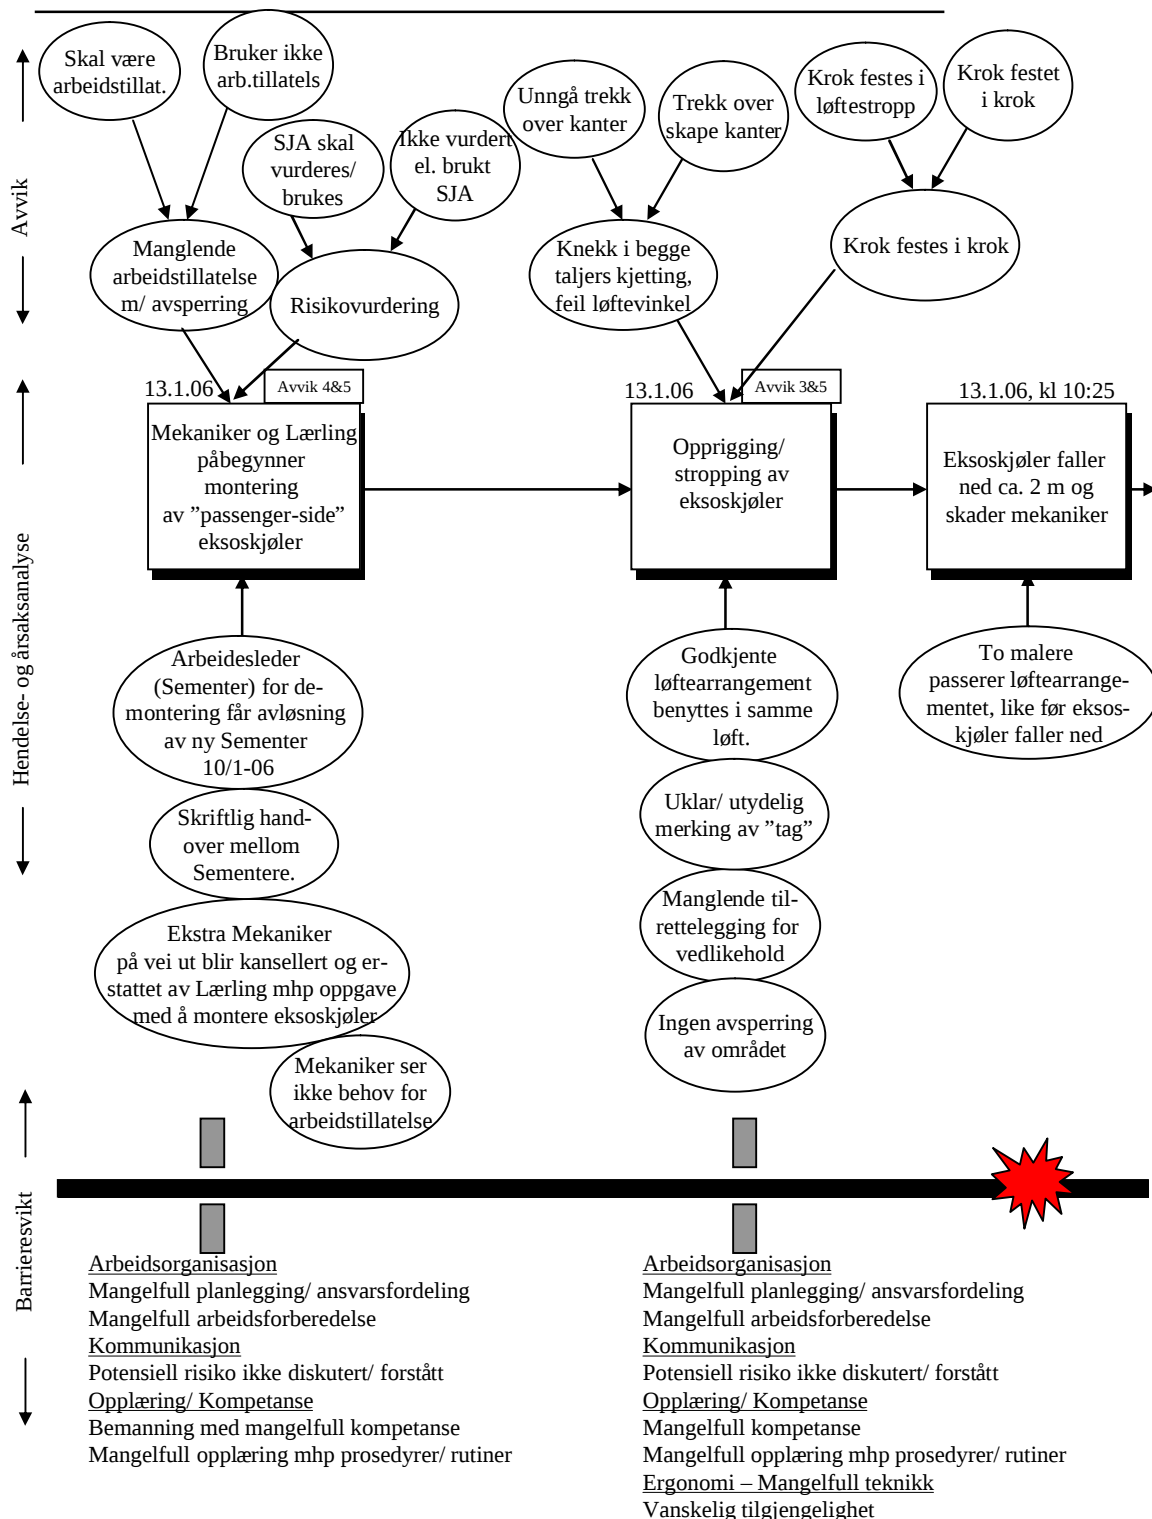
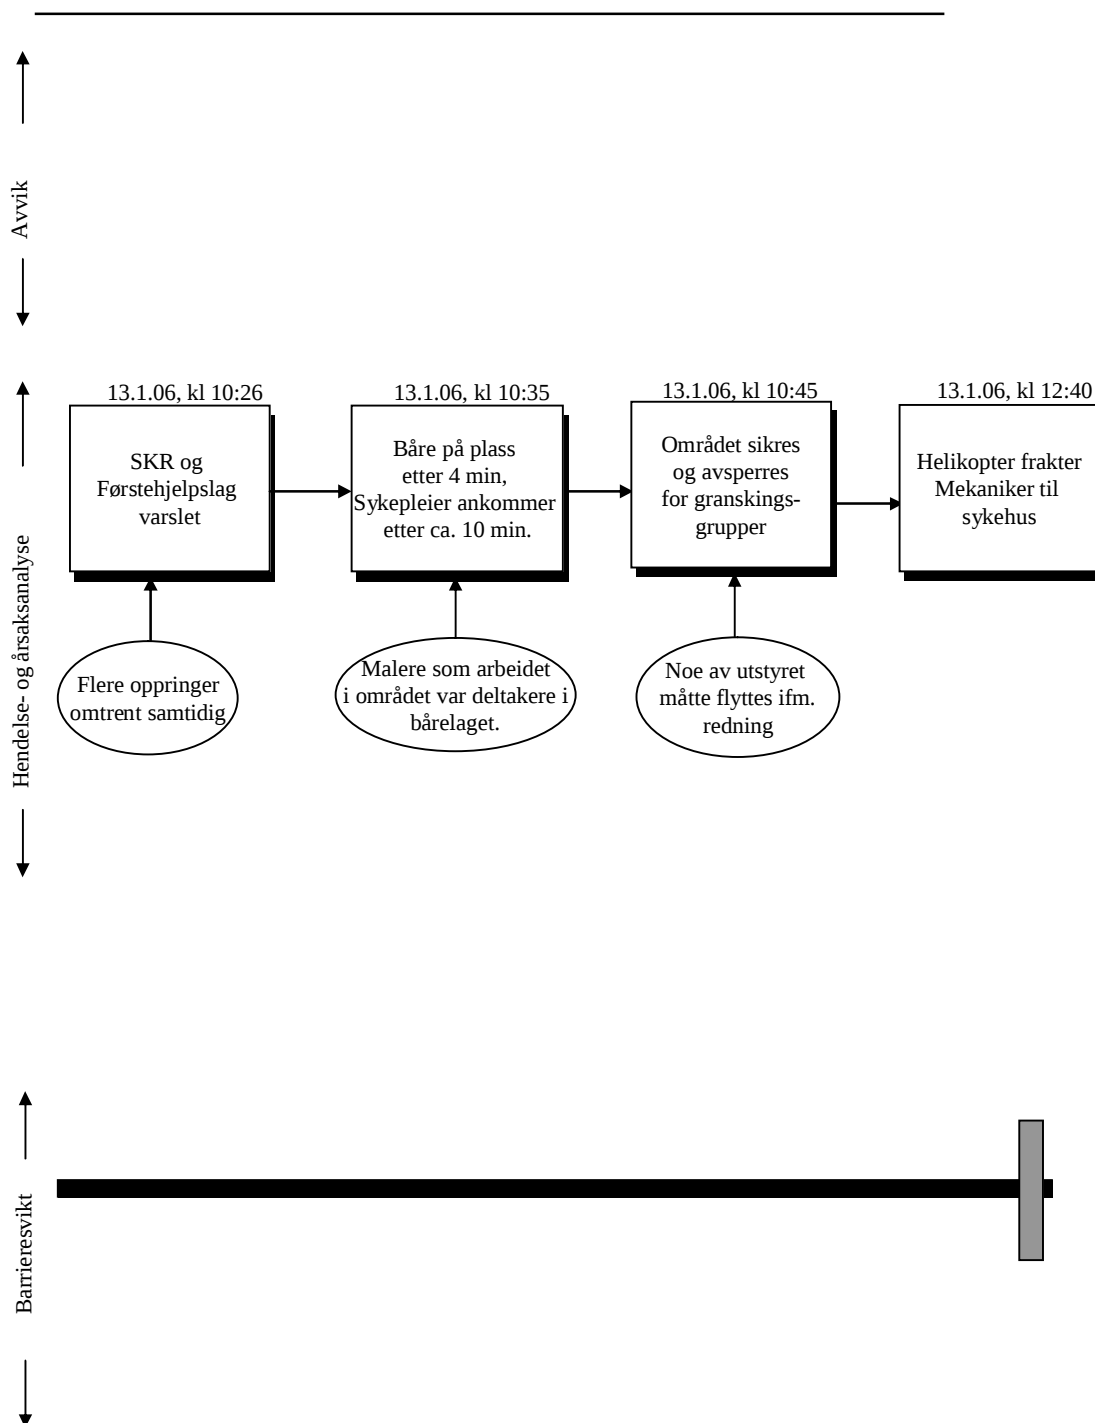
## 5.1 Vedlegg 1 MTO-Diagram

Avvikene kan finnes igjen i MTO diagrammet som viser hendelsesforløpet i tillegg til direkte og bakenforliggende årsaker til hendelsen. Avvikene relateres både til svikt hos ConocoPhillips og hos entreprenøren Halliburton.
