# Granskingsrapport

Gransking av hendelse med utstyr som falt ned på boredekk – Stena Don 30.5.2007

Utstyr med vekt ca. 790 kg falt 5.5 meter ned på usikret område på boredekk om bord på Stena Drillings innretning "Stena Don". Hendelsen førte ikke til personskader eller større materielle skader. Dersom utstyret hadde truffet personell, kunne utfallet vært fatalt.

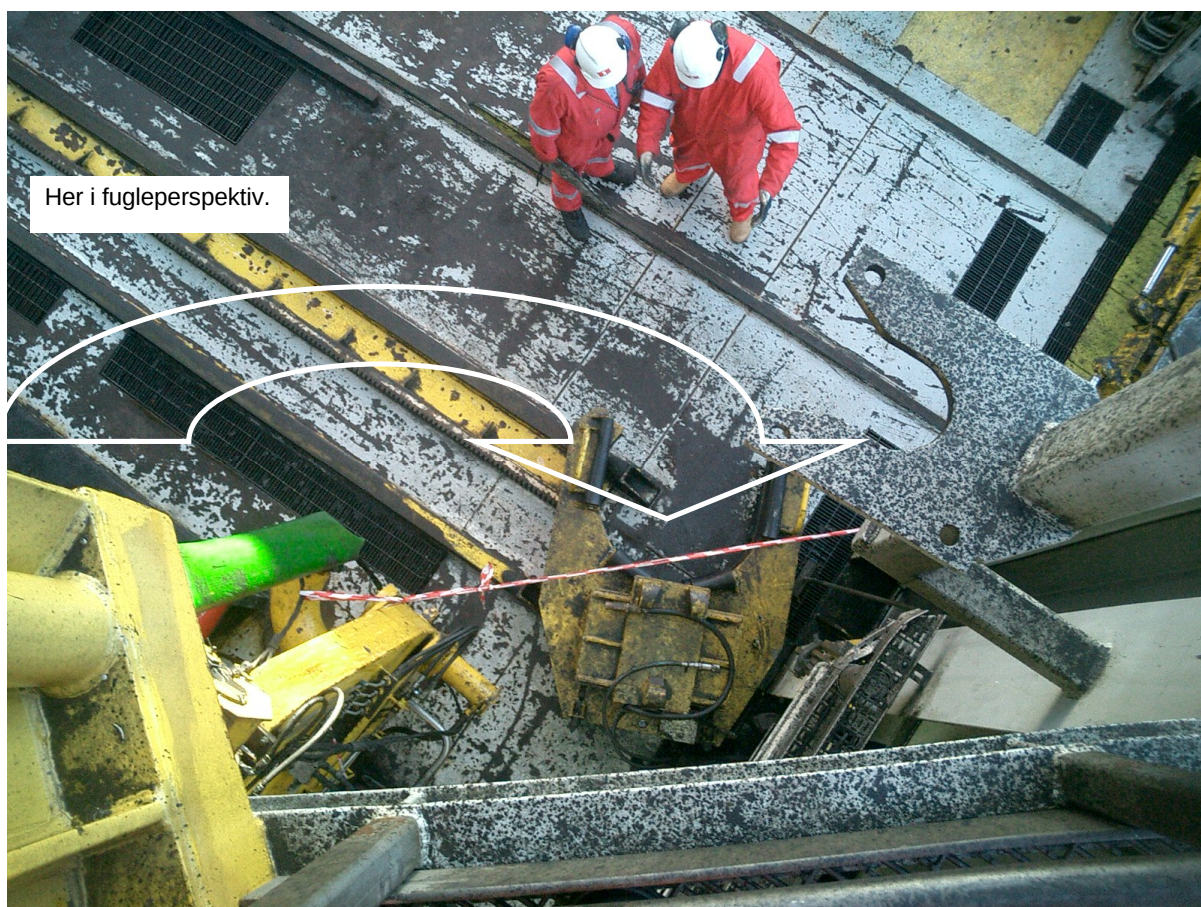
Bildet viser hvor casing guide head var anrettet, og hvor den landet. Ca 5,5m fall. Den har falt borti "mudbucket" på tur ned.
