## Granskingsrapport

| Rapport | |
|---|---|
| Rapporttittel<br>Revidert granskingsrapport etter brann på Sleipner B den 22.10.2024 | Aktivitetsnummer<br>001046030 |

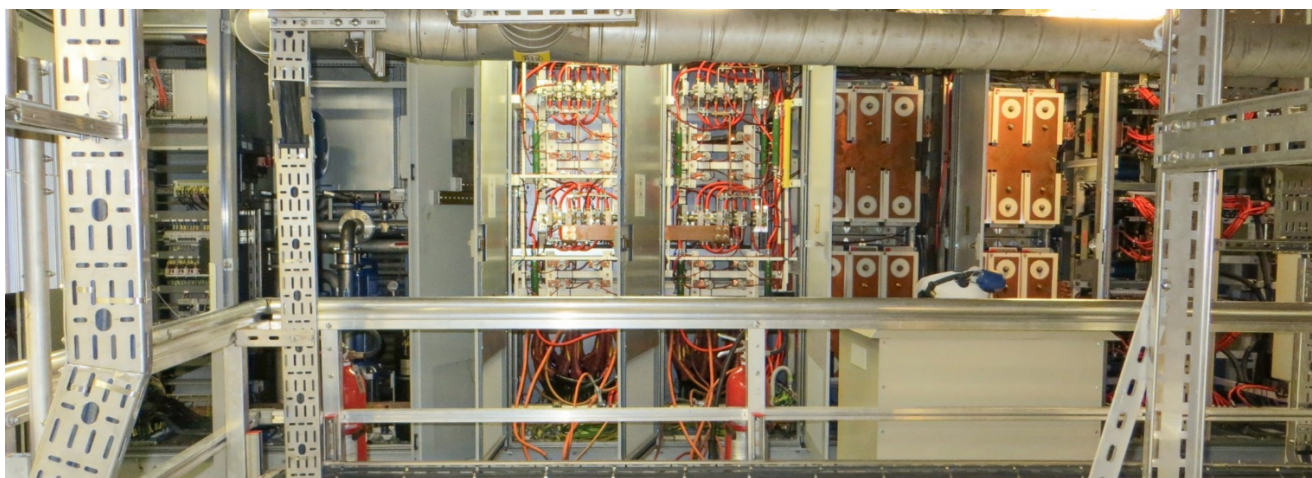
Figur 9 Bilde av VSD med skapdører åpne før brannen. Bilde viser hva som er bak skapdør 0 til og med 7. Bildet ble tatt i mars 2019 i forbindelse med et branntilløp i likeretterdelen av VSD. (Kilde: Equinor)

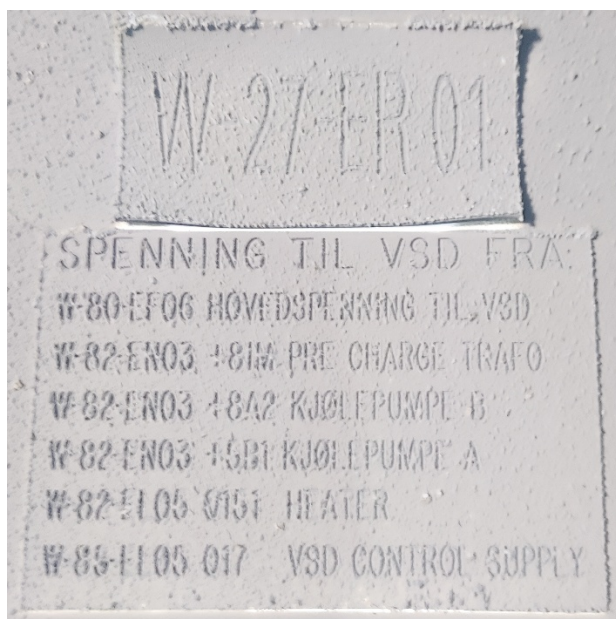
- Strømforsyningen til «VSD control supply» er fra UPS underfordelingstavle W-85-EL05. Denne underfordelingstavlen forsyner VSD'en frem til ca. klokken 07:53. På dette tidspunktet blir nødlyskurser i W-85-EL05 utkoblet og vi ser også at siste alarm registrert i LOP-panelet er klokken 07:53. I tillegg er det en alarm i LOP-panelet med teksten «Fan Supply OFF Alm» klokken 07:43. Disse avtrekksviftene, som er montert i toppen av hvert skap, er forsynt fra denne UPS underfordelingstavlen.

Figur 11 Skilt som viser hvor strømmen til VSD forsynes fra (kilde: Havtil)

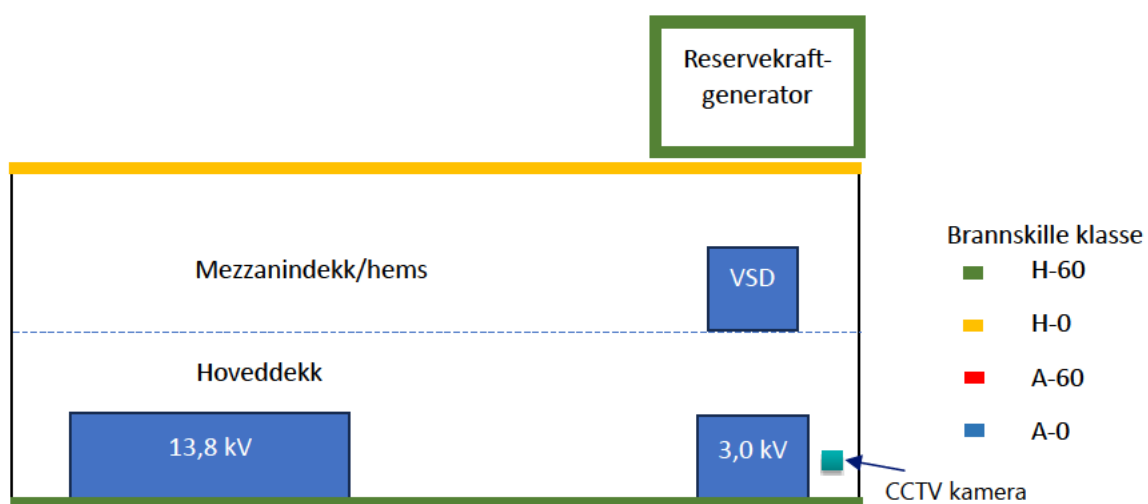
Figur 13 Oversikt over utforming av høyspenningsrommet der relevant utstyr og brannskiller (tak/dekk) er inkludert. Brannklasse på veggene er vist i Figur 14 og Figur 15.

- dekk med brannklasse H-60 (se Figur 13)
- tak med brannklasse H-0 (se Figur 13). Underside av tak er isolert med termisk isolasjon (ikke passiv brannbeskyttelse).
- vegg med brannklasse A-60 mot HVAC rom,
- vegg med brannklasse A-60 mot lavspenningstavlerom (hoveddekk)
- vegg med brannklasse A-60 mot lokalt instrumentrom (mezzanine dekk)
- vegg med brannklasse A-0 mot åpent området mot sjø
- Prosessområdet er omsluttet med et H-60 brannskillet mot HVAC rommet.
- Reservekraftgeneratoren er plassert i en egen kontainer omsluttet av H-60 brannskiller (se Figur 13)

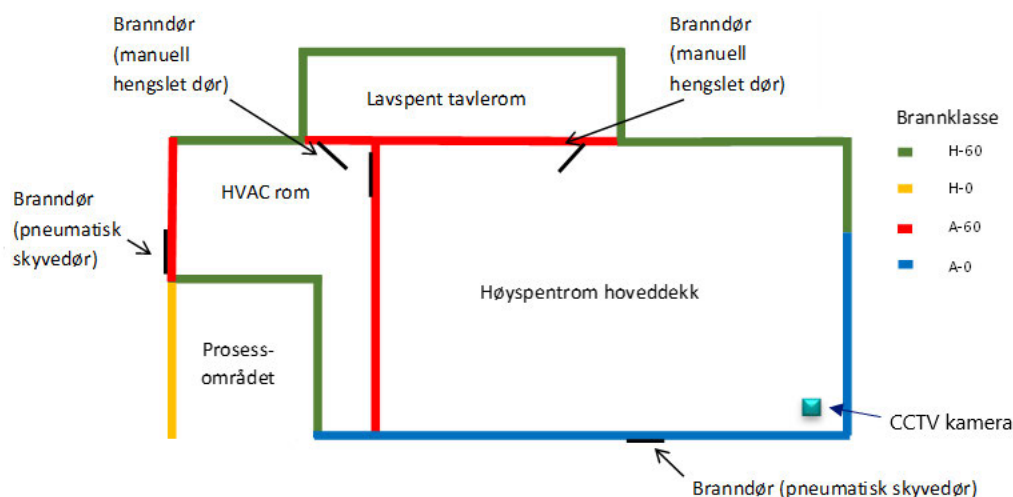
Høyspenningsrommet er omsluttet av følgende brannskiller, se Figur 14 og Figur 15:

Figur 14 Oversikt over brannskiller inkludert branndører i M40 hoveddekk (sett ovenfra). Skissen inkluderer også plassering til CCTV kameraet.

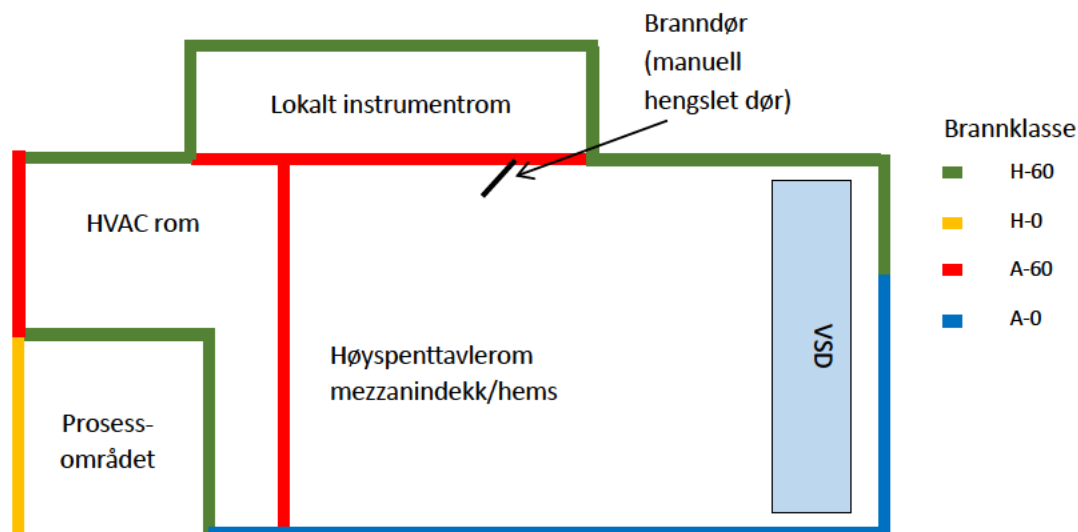
Figur 15 Oversikt over brannskiller inkludert branndører i M40 mezzanindekk.

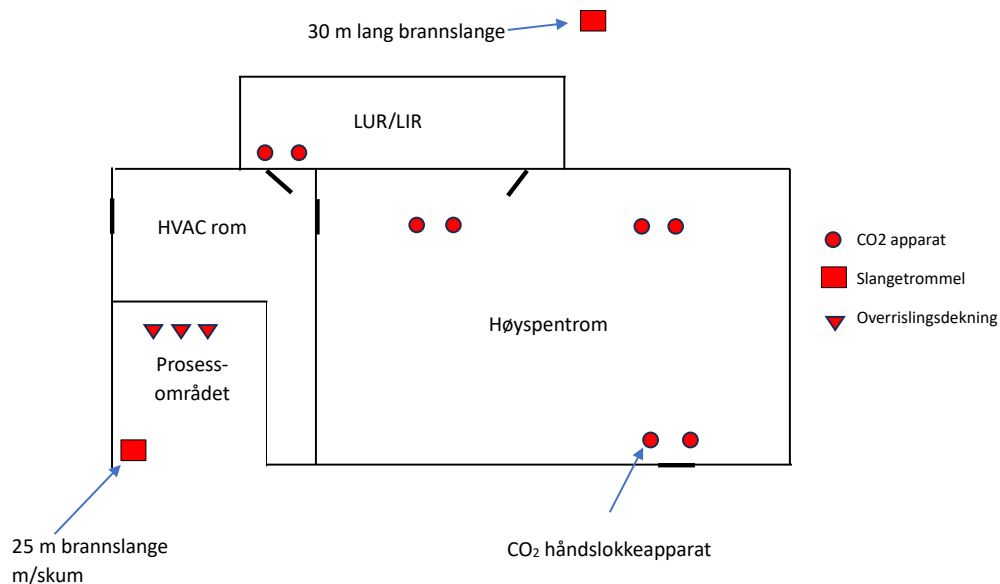
Det er ikke fastmontert anlegg for brannbekjempelse i høyspenningstavlerom. Sikkerhetsstrategien (5.3.9 PS 9 Aktiv brannbeskyttelse) for SLB beskriver filosofi ved en hendelse med brann i elektrorom: «*Elektrorom beskyttes gjennom tidlig deteksjon og fjerning av spenning (energi) til rommet og eventuell ytterligere manuell innsats. Spenningsutkobling på grunn av personsikkerhet ved brannslukking skal gjøres for alle spenningsnivåer fra og med 230 V og høyere. Dette kravet er knyttet opp mot mulig berøringsfare for ubeskyttet førstelinje personell som foretar slukking med håndslukkemateriell. Det er plassert CO<sub>2</sub> håndslukkere i nærheten av eller i disse rommene.)*»

I høyspenningstavlerom er det i henhold til tegningen «Safety Plot Plan» installert seks 5 kg CO<sub>2</sub> håndslukkingsapparat fordelt på hoveddekk og mezzanindekk. Det er også installert annen type pulverapparat i nærheten. I området utenfor er det slangetromler/brannslanger (omtalt som brannposter i sikkerhetsstrategien) som får forsyning fra brannvannsystemet. Den nærmeste brannslangen er installert i prosessområdet vist i Figur 21.

Figur 21 Oversikt over brannbekjempelsesutstyr i høyspenningsrom og nærliggende områder. Skissen viser også brannfører med tanke på tilkomst ved manuell bekjempelse av brann i høyspenningsrommet.

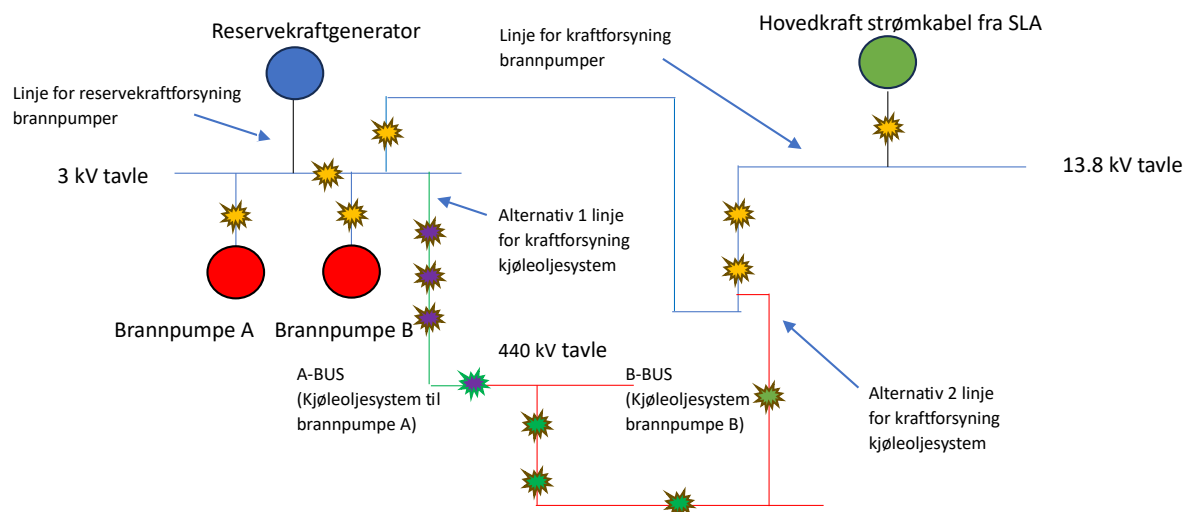
Sårbarhetsanalysen vurderer at teknisk løsning, der strømforsyning til brannpumper (strømkabel, reservekraftgenerator) passerer gjennom høyspenningsrom (alle tavlene og releene er plassert i samme rom), er den mest sårbare delen av sikkerhetssystemet. Denne tekniske løsningen får kategori C i sårbarhetsanalysen basert på uønsket hendelse med en brann, eksplosjon og gass eksponering. For uønsket hendelse brann står det: *"Fire can occur, short circuit, electrical failures. A fire will cause the power to be cut to isolate all ignition sources. This causes a total loss of the firewater function (no power to the pumps)".* Kategori C er i analysen definert som: *"Large effect on the system or loss of redundancy. The system can most likely not perform its function".* Sårbarhetsanalysen gir videre følgende anbefaling: *"It should be*

- Flere systemer er avhengige av at sjøvanns-/brannpumper er drift. Ved manglede sjøvanns-/brannpumper vil ikke reservekraftgeneratoren eller dieselmotoren ha kjøling.

- Drift av brannpumpene er avhengige av flere effektbrytere og transformatorer. Ulike problemstillinger krever ulike bryteroppsett.

Figur 22 Skisse som viser effektbrytere og transformatorer som inngår i kraftforsyning til brannpumper på SLB.
