# Erfaringsdeling og læring fra tidligere hendelser

# Erfaringsdeling fra et utvalg av hendelser

- **Statfjord A, 16.10.2016, brann i utstyrsskafte**
- **West Phoenix, 5.11.2018, brann i slamlaboratoriet**
- **Sleipner T, 13.9.2023, elektrohendelse med strømstøt**
- **Mongstad, 15.2.2024, kortslutning og brann i 22kV tavle**
- **Sleipner B, 22.10.2024, brann i VSD i høyspenningsrom**

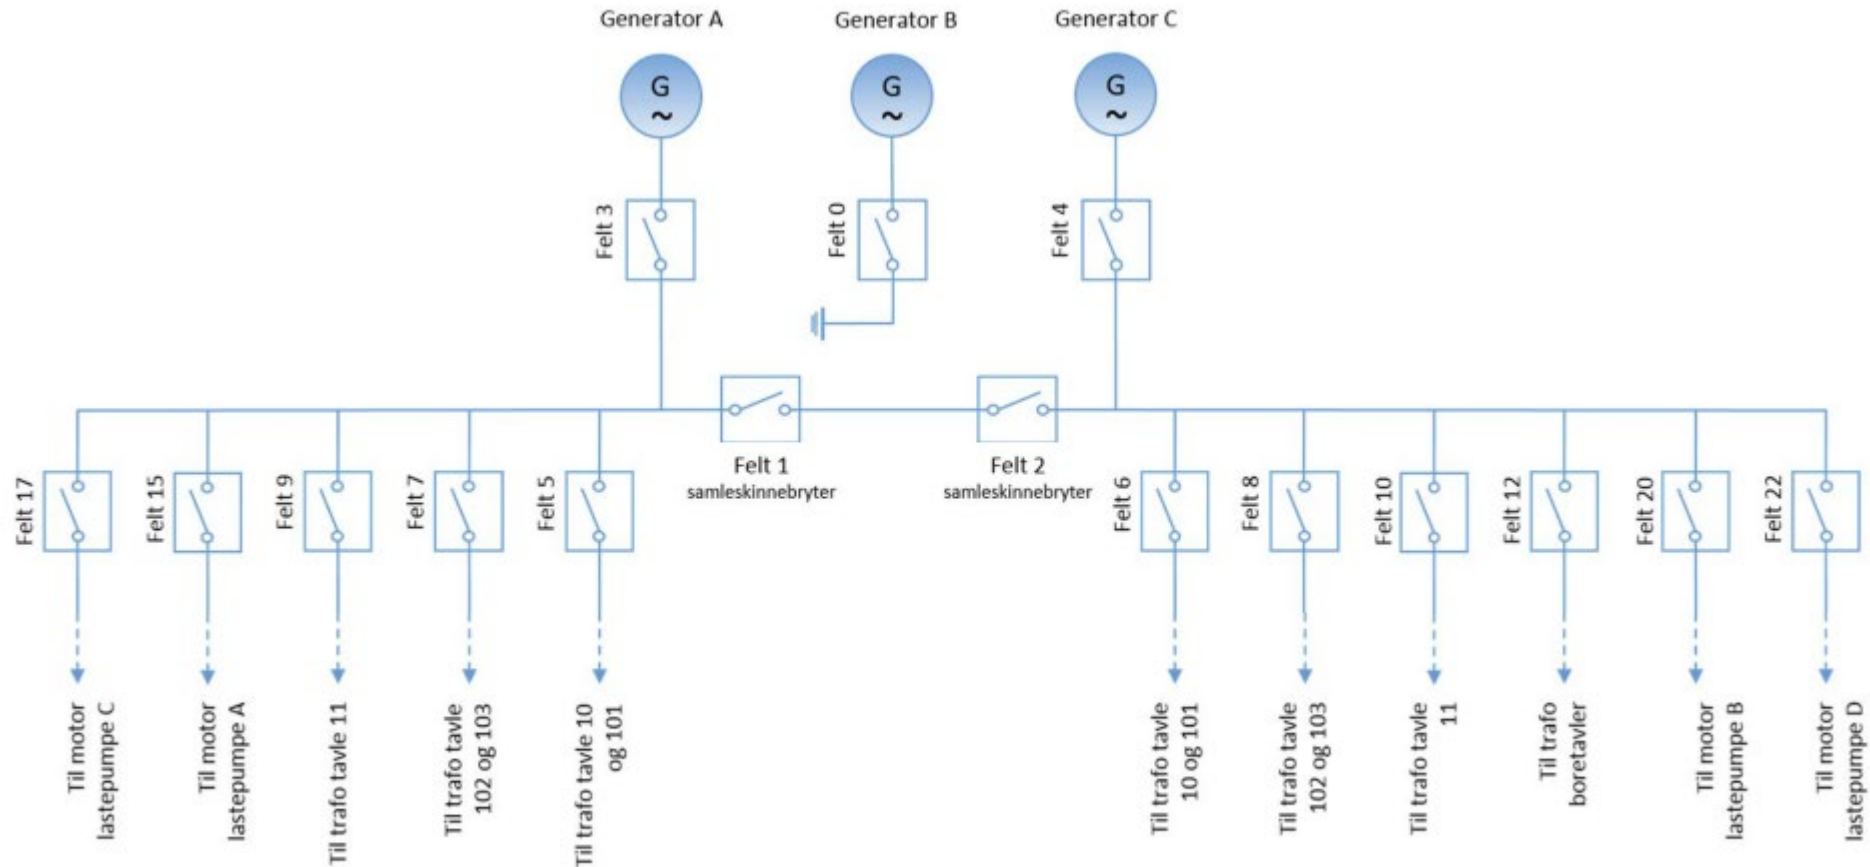
Figur 3 – Forenklet skisse av Statfjord A hovedkraftsystem

Hendelsen skjedde under lossing av olje fra lagercellene på Statfjord A til lasteskip. Et utmattingsbrudd i en aksling i effektbryteren som skulle bryte strømmen til motoren til en av lastepumpene, medførte at pumpen fortsatte å gå.

Informasjonen på skjermer i kontrollrommet tydet på at pumpen hadde stoppet. I 51 minutter ble det derfor pumpet råolje mot stengt ventil, og temperaturen i råoljen steg fra 33°C til 344°C.
