Granskingsrapport

Rapport	
Rapporttittel Gransking av hendelse med personskade og gasslekkasje under demontering av blindflens på Statfjord B den 22.04.2023.	Aktivitetsnummer 001037074
Gradering	
<input checked="" type="checkbox"/> Offentlig	<input type="checkbox"/> Unntatt offentlighet
Involverte	
Lag T-1	Godkjent av / dato Kjell Marius Auflem e.f. tilsynsleder / 15.3.2024
Deltakere i granskingssaruppen [Redacted]	Granskingssleder [Redacted]

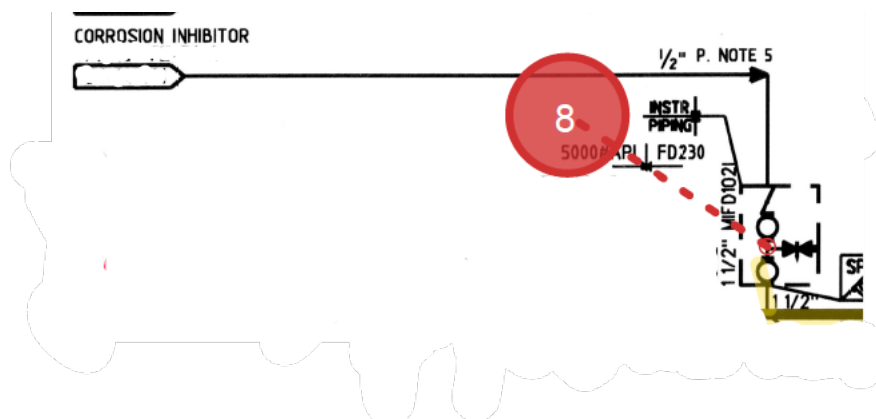
Figur 8 Utsnitt av P&ID for brønn B-18 etter installasjon av «ny» type DB&B ventil (Kilde: Equinor)

«Ny» type DB&B ventil er merket med en rød pil. Vi er informert om at pil markerer strømningsretningen gjennom ventil/tilbakeslagsventil. «Gammel» type ventil er ikke merket med rød pil.

«Ny» type DB&B ventil med tilbakeslagsventil er markert flere steder på P&ID som viser brønn B-18 (etter utført modifikasjon), se utsnitt av P&ID nedenfor i Figur 8.

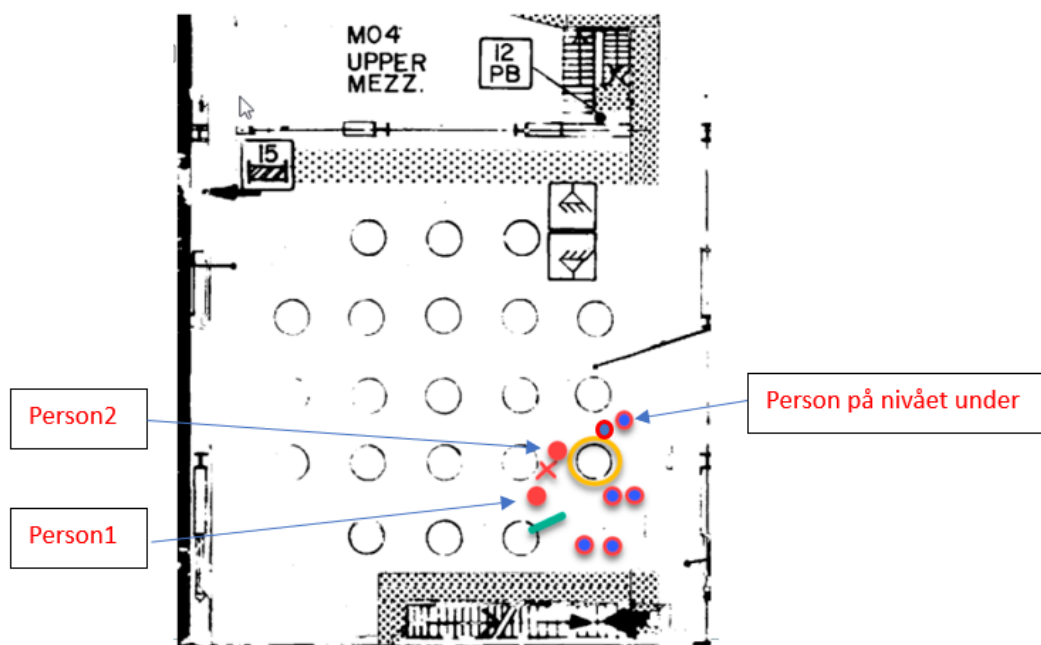
Figur 11 Oversikt over personer i området der hendelsen inntraff og person på nivået under. (Kilde: Equinor)

Det befinner seg sju personer i området M04 øvre mesanin (Person1 (mekaniker), Person2 (mekaniker), områdetekniker brønnområdet, to personer som er på opplæring for stilling som områdetekniker, feltingeniør fra Moreld Apply og en elektriker. I tillegg er det en person (en automatiker) på nivået under.
