# Granskingsrapport

Rapport	
Rapporttittel Rapport etter gransking av gasslekkasje på Statfjord B 23.5.2022 - Revidert	Aktivitetsnummer 001037065

I forbindelse med oppkjøring etter revisjonsstans på Statfjord B, der Equinor er operatør, oppstod det den 23. mai 2022 gasslekkasje fra to hull i avblødningslinjer i område M10T i øvre nordøstre hjørne av innretningen. Petroleumstilsynet (Ptil) besluttet 24. mai 2022 å granske hendelsen.

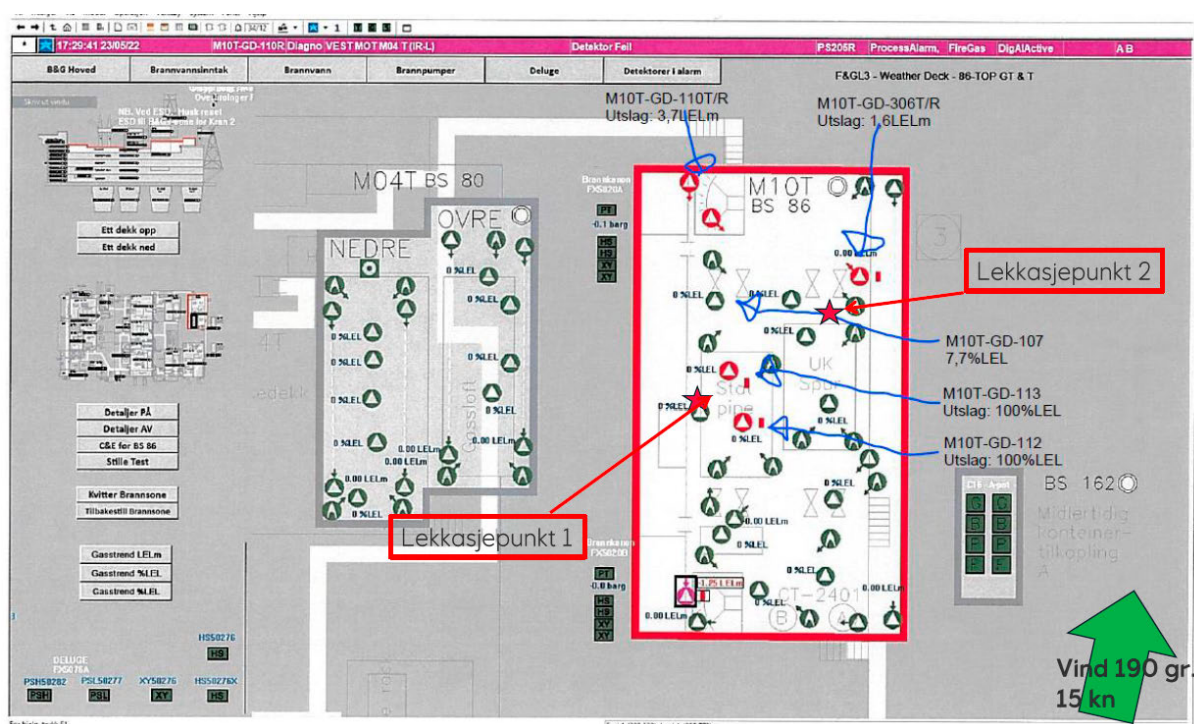
Figur 4 Oversikt over branndeteksjon på M10T (Kilde Equinor)

Gasslekkasjene oppsto i det åpne prosessområdet M10T i øvre nordøstre hjørne av SFB, hvor målestasjoner for gass eksport er plassert. M10T er toppen av injeksjonskompressormodul M10, som inneholder gasturbin og injeksjonskompressortog, som før hendelsen var tatt ut av drift. Vinden blåste med 15 knop fra sørøst (informasjon vi har mottatt fra Equinor i etterkant har korrigert vindretning til 170 grader, og ikke 190, som bildet under viser). Bildet viser gassdetektorer med utslag. De to punkt-gassdetektorene med 100 prosent LEL-utslag var plassert inne i Statpipe analysehus, mens linjegassdetektorene var plassert ute i modulen.
