Granskingsrapport

Rapport	
Rapporttittel Rapport etter gransking av turbinhavari med påfølgende brann på Tjeldbergodden 2. desember 2020	Aktivitetsnummer 001904026

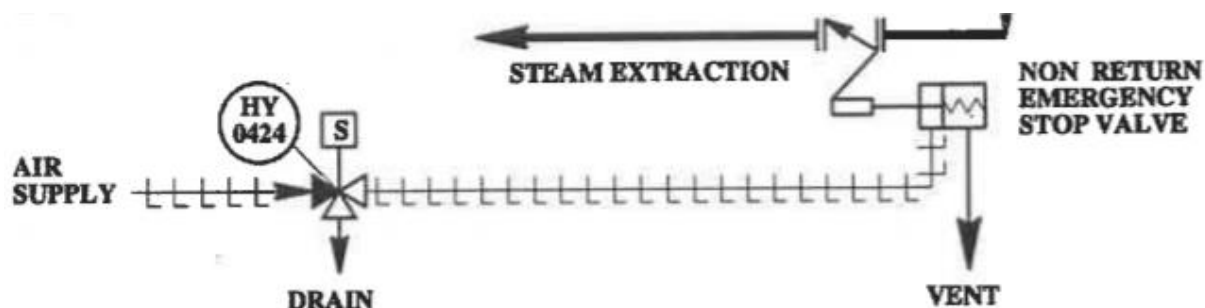
Figur 6 Flintstone ventil (Kilde: leverandørdokumentasjon)

I oktober ble det oppdaget bevegelse på aktuator i forbindelse med en loggerunde i anlegget. Sannsynligvis var solenoiden til Flintstoneventilen blitt skadet i forbindelse med en sandblåsningsjobb i området. Solenoiden ble midlertidig reparert med uoriginal stempeltetning samt noen nye o-ringer mens anlegget var i drift.

Ventilen lå i vedlikeholdssystemet som «serious ill». Det var antatt at svekkelsen kunne medføre utilsiktet stengning, men ikke at den ville svikte ved signal for stenging. Flintstoneventilen fungerte som tiltenkt i forbindelse med en stopp i november. I forbindelse med stansen i november ble det utført en reparasjon (stramming) av pakkboks for å unngå ekstern damplekkasje.
