Granskingsrapport

Rapport	
Rapporttittel Oppdatert rapport etter gransking av personskade på Heimdal 28.11.2019	Aktivitetsnummer 001036022

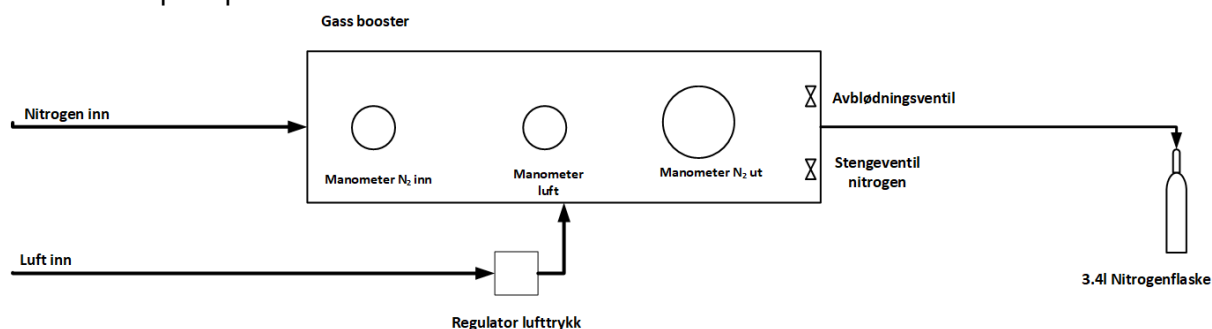
Figur 2. Enkel systemskisse

Når flaskene blir tatt ut av skapet for å byttes eller trykkes opp, kobles de fra manometeret. Manometeret blir stående igjen inne i skapet. Flaska kobles direkte på boosterpumpa og underveis i opptrykkingen er det kun manometeret for pumpas leveringstrykk som vil angi trykket i flasken.

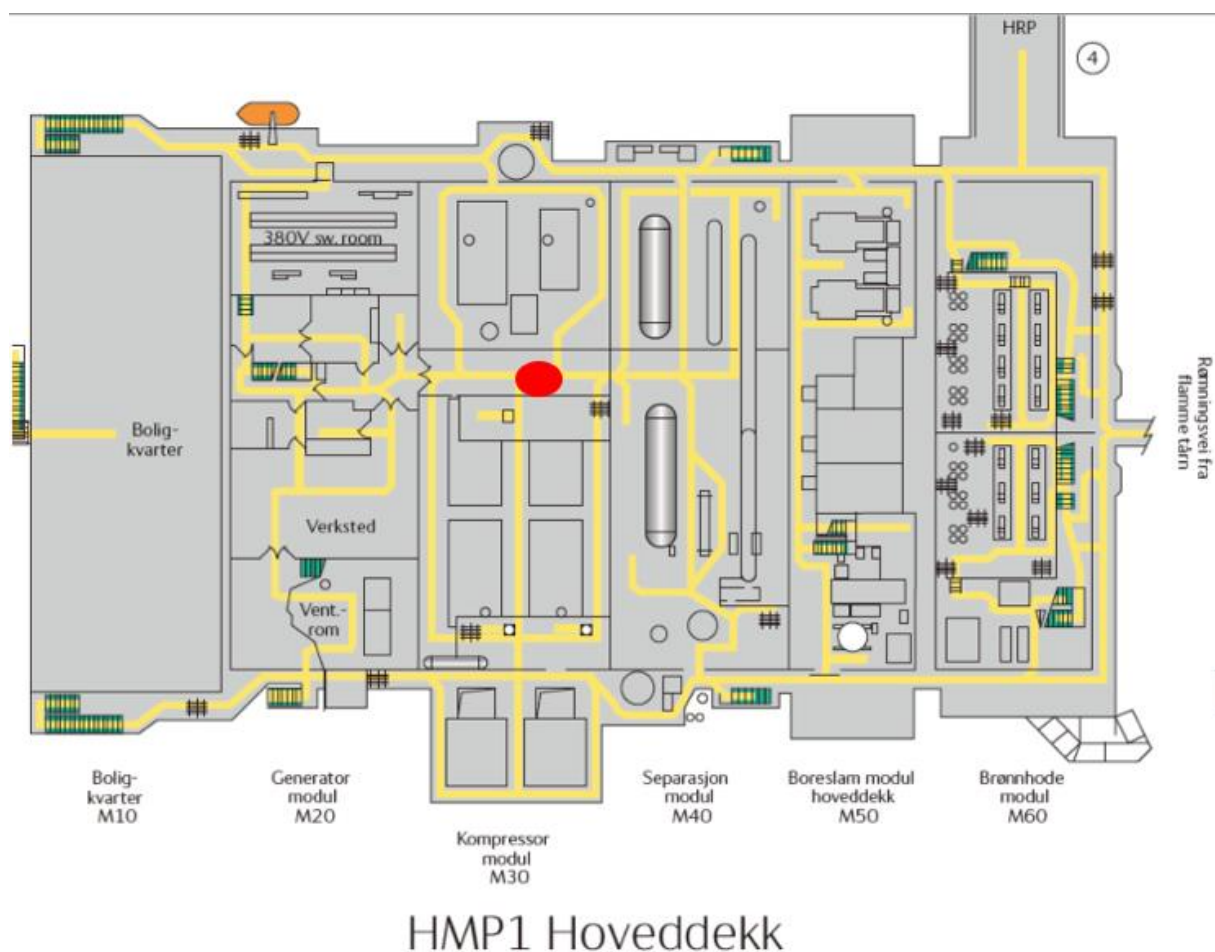
Figur 7: Skisse av Heimdal hoveddekk (kilde: Equinor). Hendelsessted er vist med rød sirkel.
