# ODFJELL TECHNOLOGY - LINUS

Jekke System – Sprekkdannelse Jekke Pinjonger  
Jekke Legg – Sprekk i Spennbryter (Spanbreaker)

Sikkerhets Forum (HAVTIL) Møte April 2025

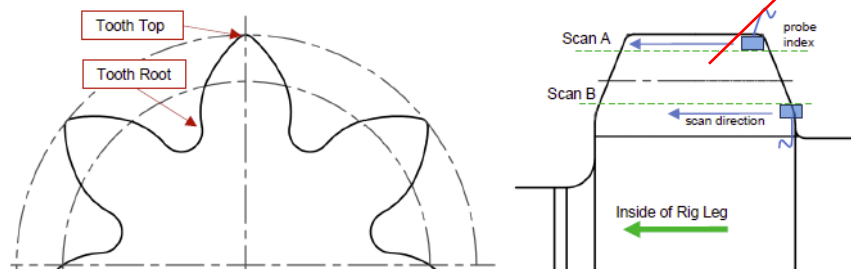
### 3. Inspection Technique

- NDT (PAUT og MPI)-inspeksjoner ble gjennomført, kalibrert mot referanseblokk.
  - OEM har gitt innspill til inspeksjonsteknikk for å sikre samsvar. DNV har godkjent metoden
- Tett samarbeid med DNV og OEM
  - Det foreligger ingen klare standarder for krav til sikkerhetsfaktor i denne sammenhengen.

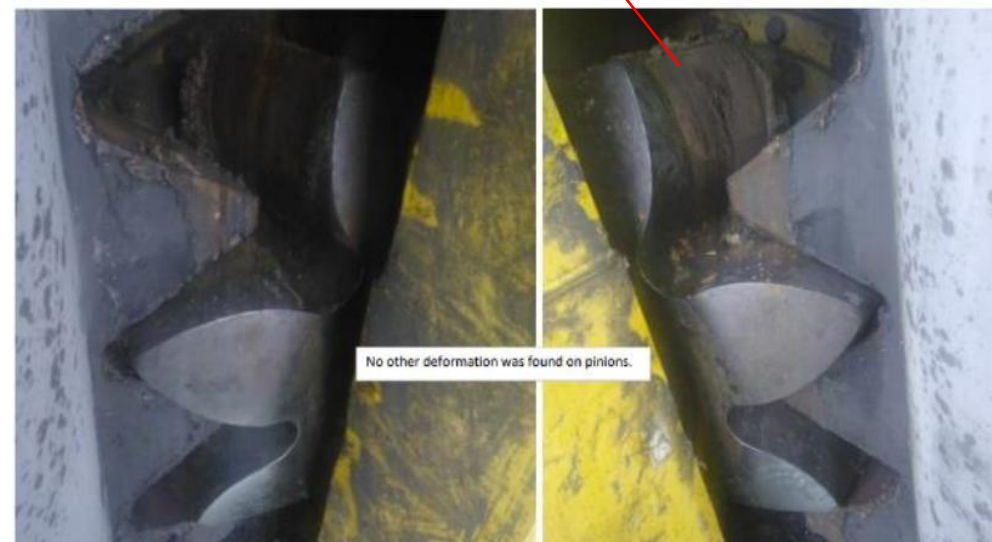
Bilde Nr. 2 Eksempel på avskalling og sprekk.

Eksempel på avskalling og sprekk.
