Granskingsrapport

Rapport	
Rapporttittel Rapport etter granskning av brønnkontrollhendelse i brønn 31/2-G-4 BY1H \BY2H på Trollfeltet med boreinnretningen Songa Endurance	Aktivitetsnummer 001054029 001054030

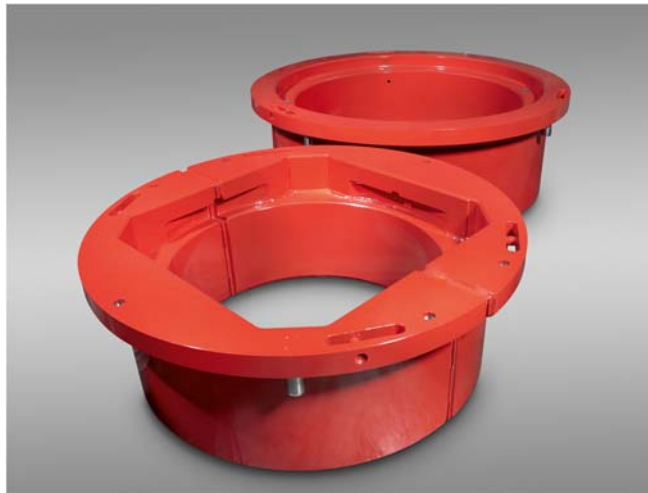
Figur 19 Føringene (Bushing)

Utstrømningen løftet opp både hydraulisk slips (PS21) på 2,5 tonn og fôringene på til sammen 2 tonn og flyttet dem flere meter på boredekket. Væskesøylen nådde toppen av boretårnet, ca. 50 meter over boredekk. Store mengder væske/gass hindret mannskapet i borehytten i å se hva som foregikk utenfor. Figur 17 viser hvor fôringene landet. Den ene fôringen traff og skadet rekkverk på arbeidsbasket før den landet på dørk-rist ved lagringsplass for borerør (figur 16).
