Granskingsrapport

Rapport	
Rapporttittel Gransking etter løftehendelse med fallende gjenstand på Jotun B	Aktivitetsnummer 044027505

I forbindelse med pluggekampanje på produksjonsinnretningen Jotun B oppstod det den 19. mai 2018 en hendelse hvor et høytrykkstigerør falt ca. 8 meter ned på brønnhodet. Stigerøret hadde en lengde på ca. 15 meter med en vekt på 15,7 tonn. Noe som tilsvarer ca. 1,23 MJ i fallenergi.

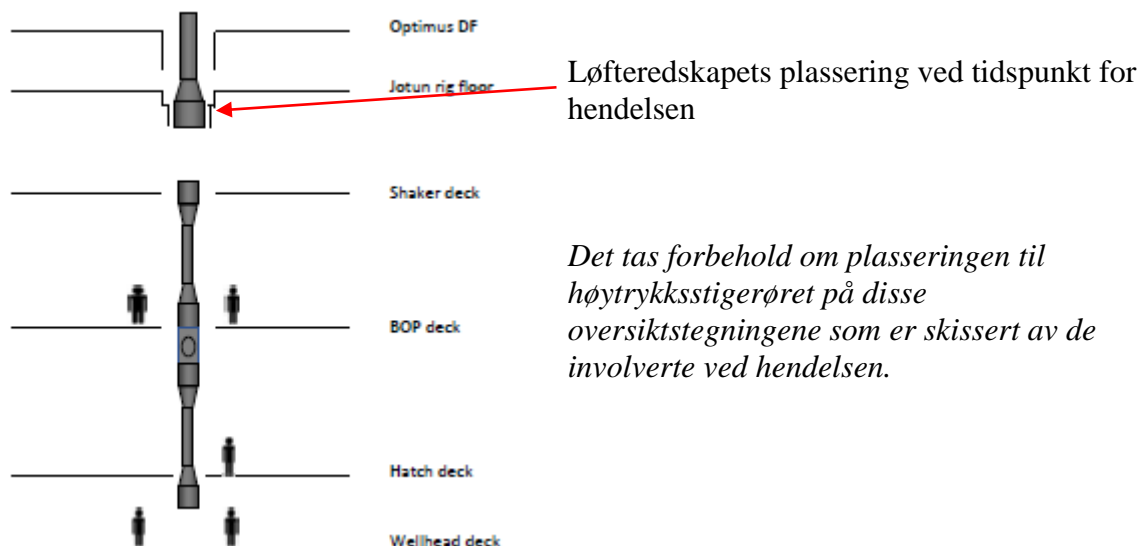
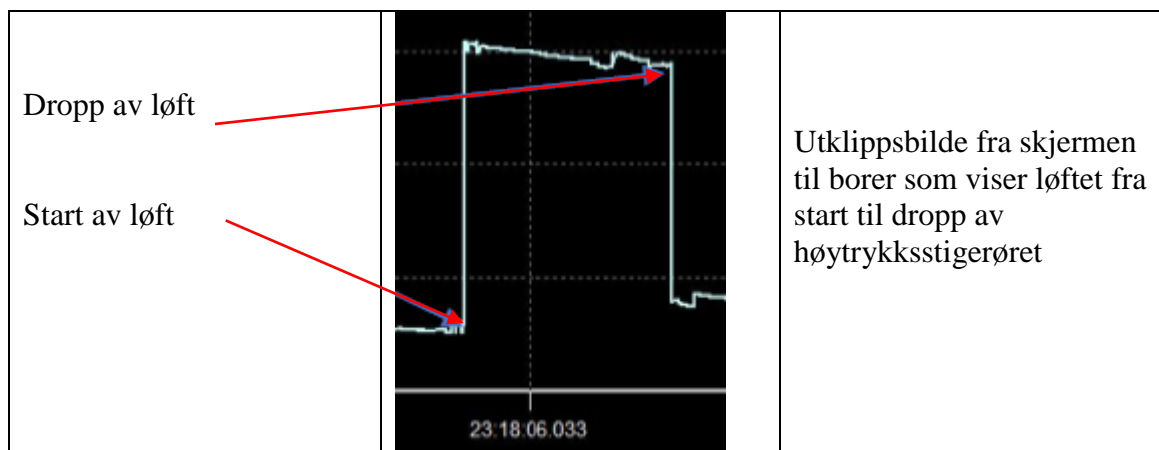
Ved hendelsestidspunktet var det plassert to personer nede på brønnhodeområdet, en operatør på lukedekk, to operatører på dekk ved BOP-rom og en person i borebua på boredekk. Ca. Kl. 23.23 løsnet høytrykksstigerøret på ca. 15 meters lengde og vekt på 15,7 tonn fra løfteredskapet og falt ca. 8 meter ned på brønnhodet. Noe som tilsvarer 1232136 Joule (Ca. 1,23 MJ) i fallenergi. Høytrykksstigerøret ble da stående plassert i en tilsynelatende korrekt posisjon, med en liten vinkel, på toppen av brønnhodet. Det ble ingen personskade med hendelsen, men den hadde potensial til en fatal ulykke under marginalt endrede omstendigheter.

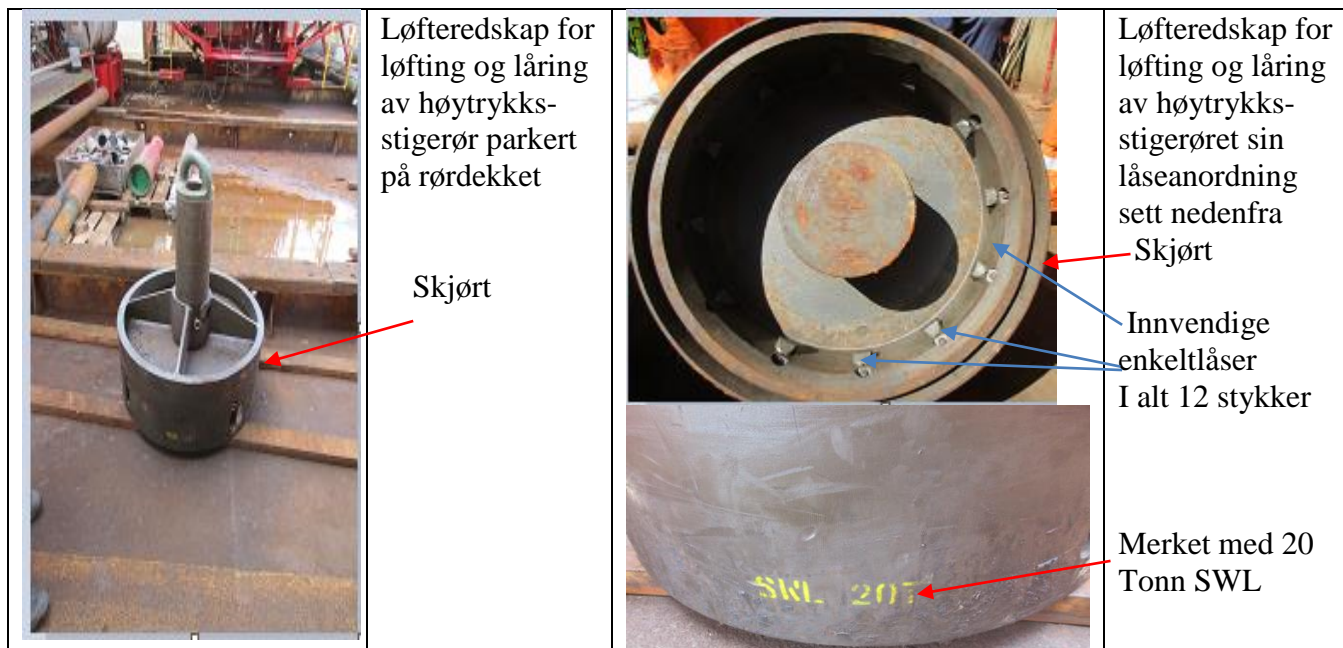
- Skjørt på løfteredskapet ble presset inn mot sidevegg ved et trangt område, som førte til at låsefunksjonen sluttet å virke → fallende høytrykksstigerør
- Skjørt/del av skjørt hang seg opp i «kant» i trangt område, skjøv opp skjørt som førte til at låsefunksjonen sluttet å virke → fallende høytrykksstigerør
