Granskingsrapport

Rapport	
Rapporttittel Rapport etter granskning - Equinor Mongstad - Person falt fra stillas	Aktivitetsnummer 001902065 Sak 2023/116
Gradering	
<input checked="" type="checkbox"/> Offentlig	<input type="checkbox"/> Begrenset
<input type="checkbox"/> Unntatt offentlighet	<input type="checkbox"/> Fortrolig
<input type="checkbox"/> Strengt fortrolig	
Involverte	
Lag T-L	Godkjent av / dato 23.6.2023 rev. 5.7.2023 Kjell Arild Anfinssen / Ingvil Tveit Håland
Deltakere i granskingsgruppen [Redacted] [Redacted] [Redacted]	Granskingsleder [Redacted]

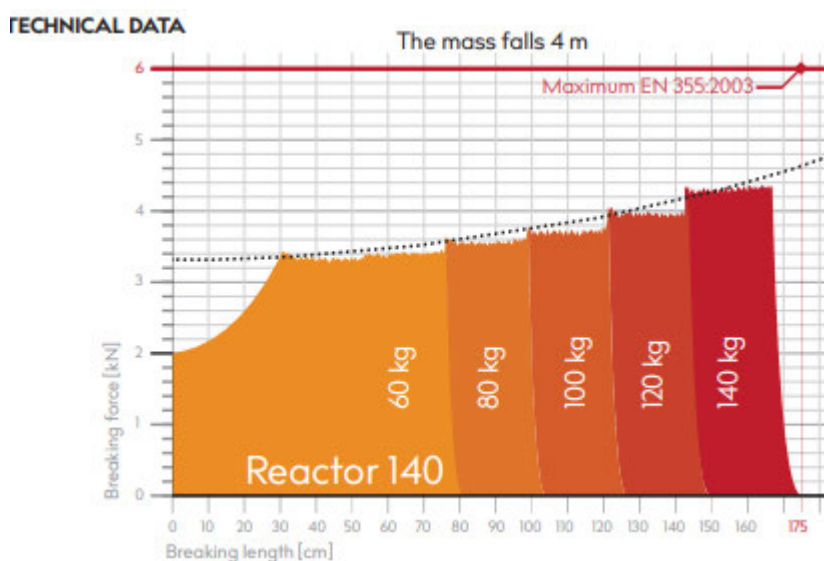
Figur 4. Kilde: Singing Rock W4400WW00

Total lengde for fallsikrings Y line med Reactor 140 falldemper og stor krok er ifølge tabell fra Singing rock på 180 cm.

Maksimal reaksjonslengde (demping utrivning) på 1,75 meter og en maksimal belastning på 140 kg.

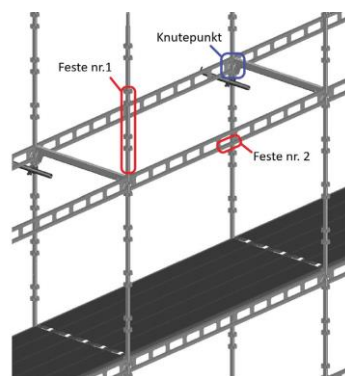
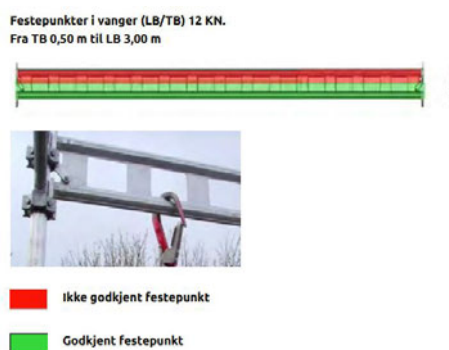
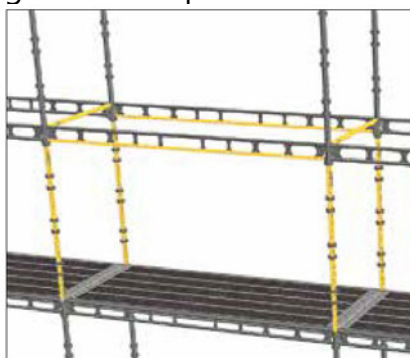
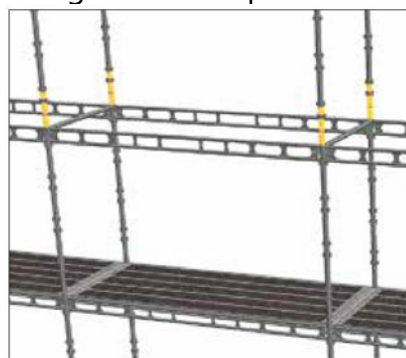
Fallsikringsutstyr kan festes til stillasmateriell ved montering, bruk og demontering, men de enkelte stillasprodusentene har noe forskjellige retningslinjer om hvor fallsikringsutstyr kan festes.

Eksemplene under er tatt ut av monteringsanvisninger fra 2022.

BBS sier at de har testet innfestningene i vanger og uttaler at de kan feste krokene for Y-liner i alle punktene på nedre del av vangene. Granskingslaget ba om dokumentasjon for testing av fester for kroker som går ut over anbefaling fra produsent, men denne dokumentasjonen kunne ikke fremlegges.

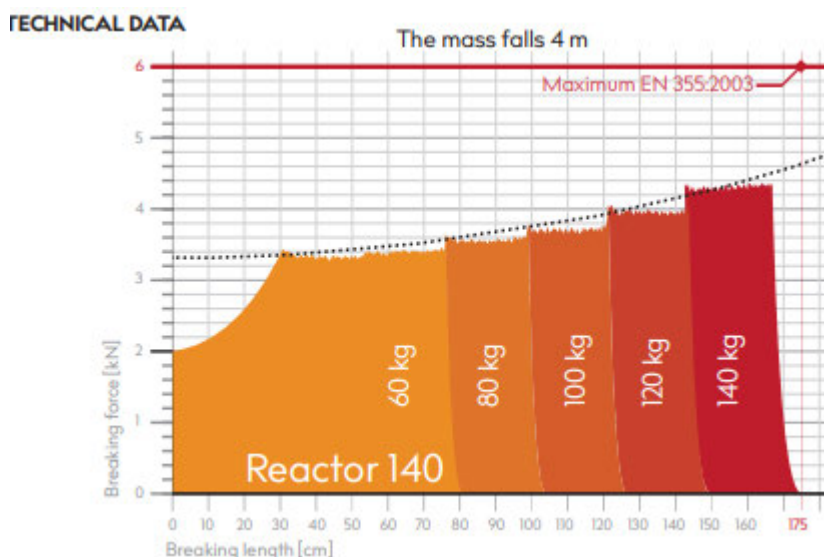
Figur 10. Kilde: Singing Rock W4400WW00

Total lengde for fallsikrings Y line med Reactor 140 falldemper og stor krok er ifølge tabell fra Singing Rock på 180 cm.

Maksimal reaksjonslengde (demping utrivning) på 1,75 meter og en maksimal belastning på 140 kg.

Falldemper Reactor 140 som var involvert i hendelsen ble funksjonstestet av Equinors kompetansesenter for material- og korrosjonsteknologi (FOS SMT MCT) ref. rapport MAT-2023021:
