# Granskingsrapport

Rapport	
Rapporttittel Odfjell Technology - Linus - Gransking av hendelse 10.11.2022 - Personskade fallende gjenstand	Aktivitetsnummer 426001003

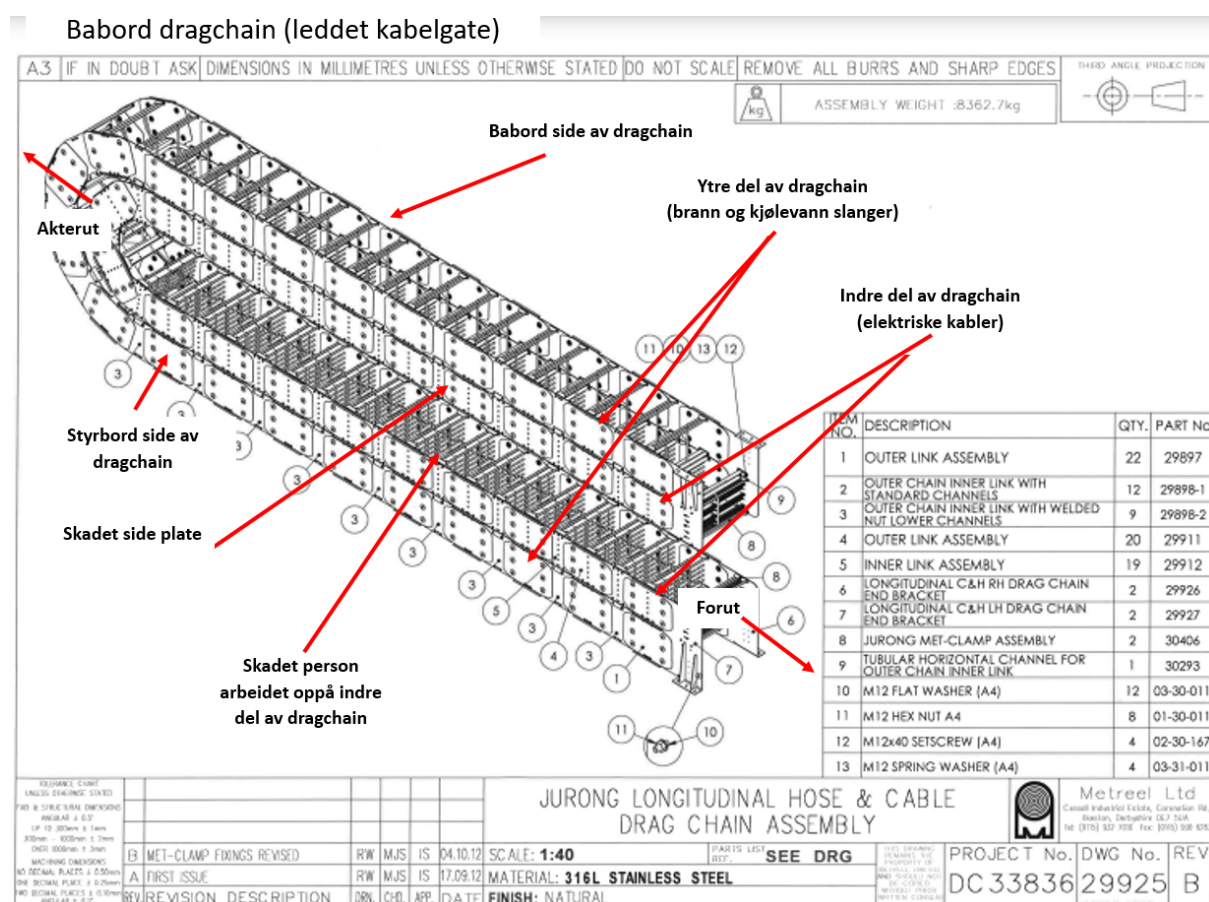
Babord dragchain er 115 cm bred og består av en rekke ledd, bestående av fire plater. To og to plater er festet med boltede foringer. Ytterplatene, hvorav den som var skadet (bøyd) skulle demonteres, har en lengde på ca. 92 cm og bredde 50 cm.

Det er frest ut 6 hull til foringer i platene. Disse foringene tillater den leddede kabelgata å vandre fra nedre til øvre nivå. Dette er nødvendig for at kabelgaten skal kunne følge riggen mellom forskjellige brønnsliisser.

Figur 3 viser dragchain (leddet kabelgate) i midtposisjon. Elektriske kabler og slanger vises ikke på denne tegningen.

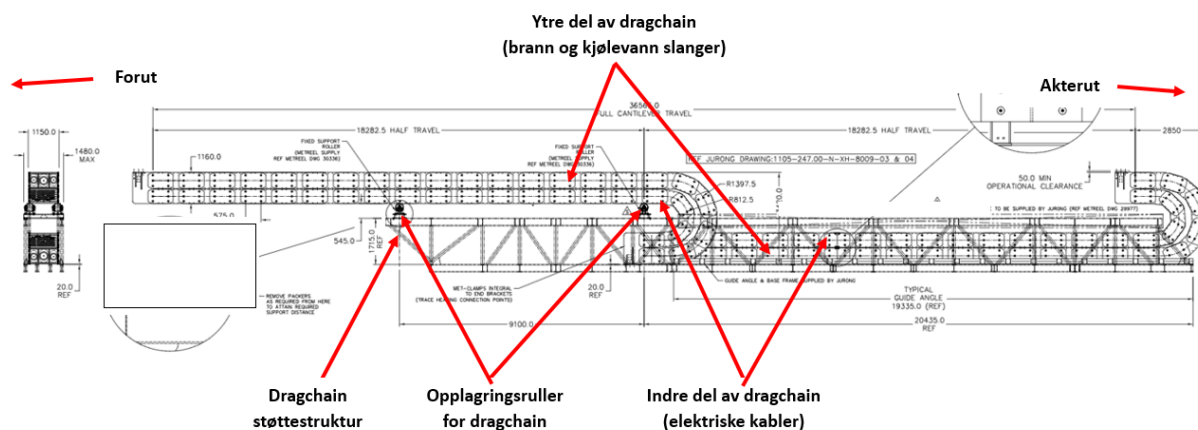
Etter flyttingen av boretårn (cantilever) 3.11.2022 ble det oppdaget en skade på babord dragchain, med en bøyd sideplate. Skaden ble midlertidig reparert den 04.11.2022.

Ny flytteoperasjon av cantilever ble utført 09.11.2022. Dette medførte en ny plassering av den skadde sideplaten i dragchain. Skadet sideplate var da posisjonert mellom to opplagringsruller, ca. 5 meter fra nærmeste opplagringspunkt.

Figur 4 viser babord dragchain (leddet kabelgate) når cantilever (boretårnmodulen) er i innerste (parkert posisjon) og i ytterste posisjon (over sjø). På tidspunktet for hendelsen var dragchain omtrent i midtposisjon.
