## Komposittreparasjoner på rørsystemer

*Petroleumstilsynet*

| PTIL Studie - Komposittreparasjoner | 319-20191 |

Det finnes en rekke løsninger for å utføre komposittreparasjoner på rørsystemer. FORCE Technology har ved kontakt med produsenter/leverandører, utførende firmaer og eiere innhentet informasjon om erfaringer og sikkerhet ved bruk av slike løsninger.

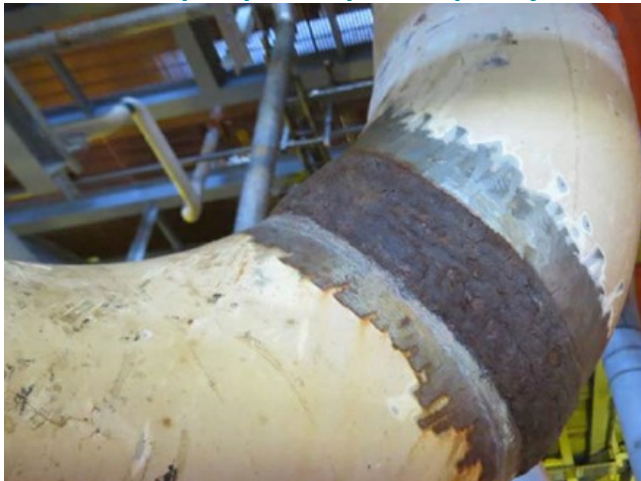
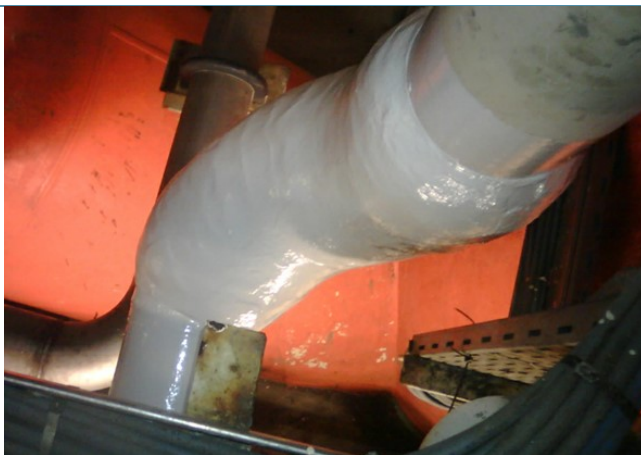
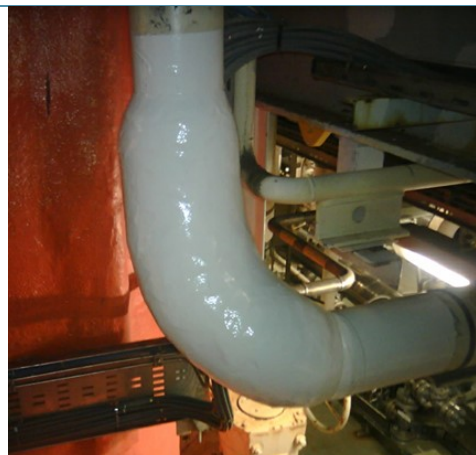
Før utbedring

Etter utbedring

Figur 1 Midlertidig reparasjon av prosess to-fase rør. Rørspool erstattet med ny etter ca. 9 mnd. (Månedlig inspeksjon utført fram til utskiftning).

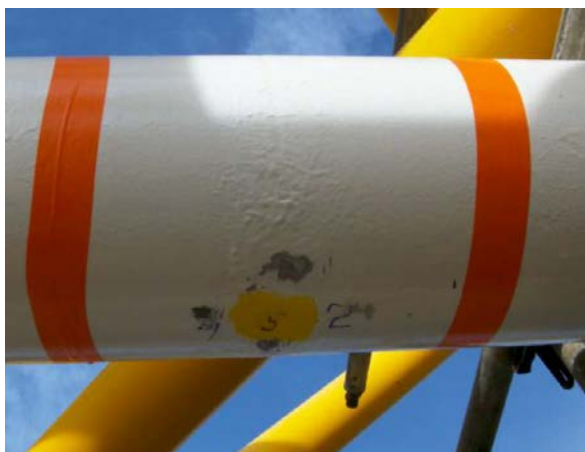
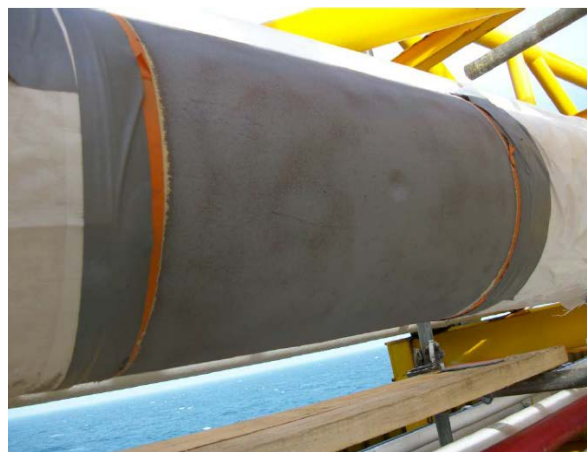
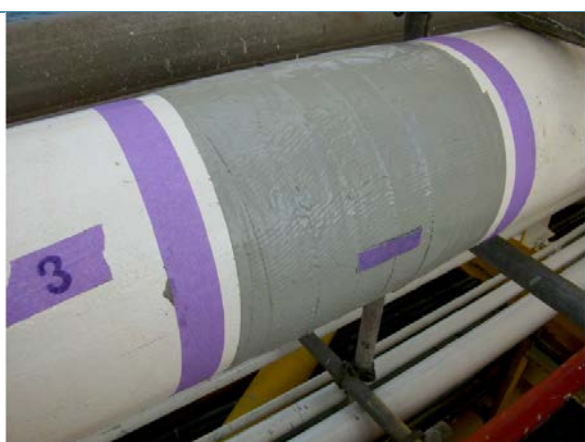
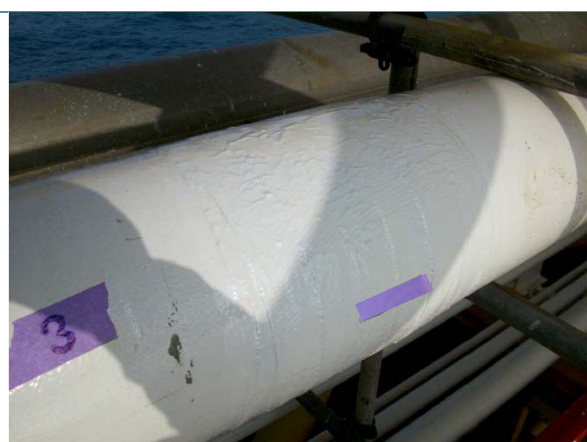
Før utbedring

Etter blåserensing

Etter legging av komposittreparasjon

Etter påføring av toppstrøk

Figur 2 Tilstand før og etter utført komposittreparasjon

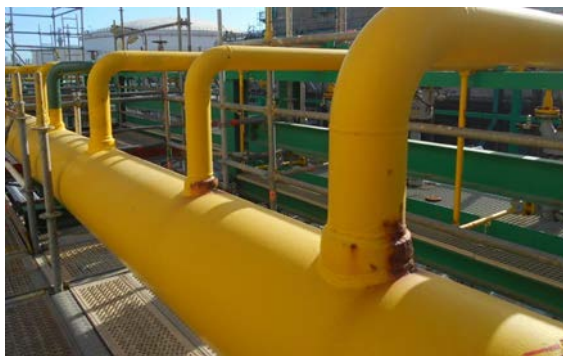
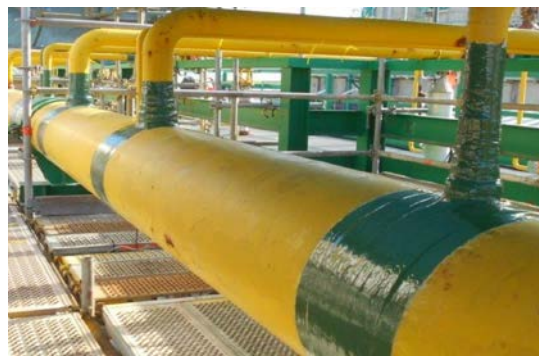
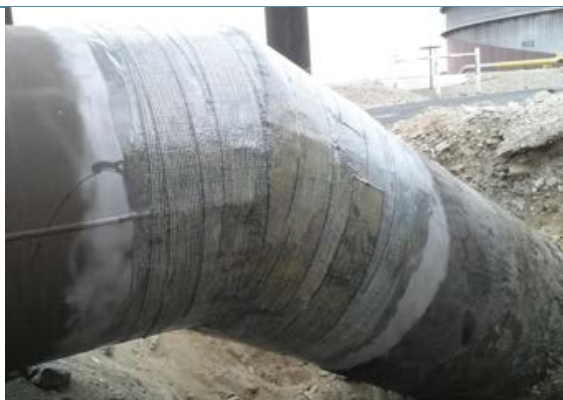
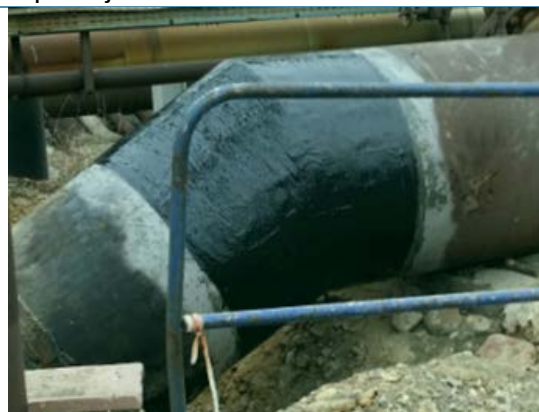
Før utbedring

Etter utbedring - Overmalt kompositt-reparasjon

Etter utbedring

Figur 3 Tilstand før og etter utbedring med komposittreparasjoner

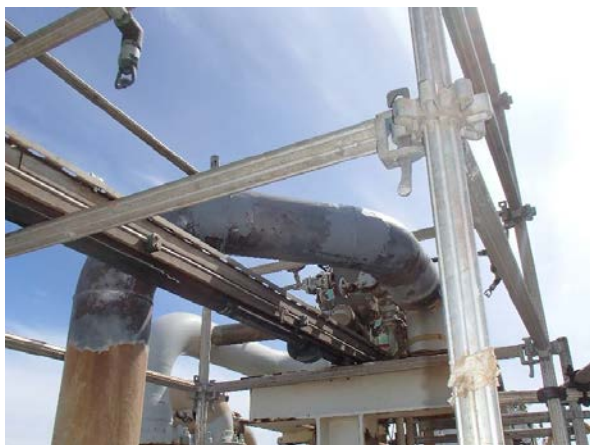
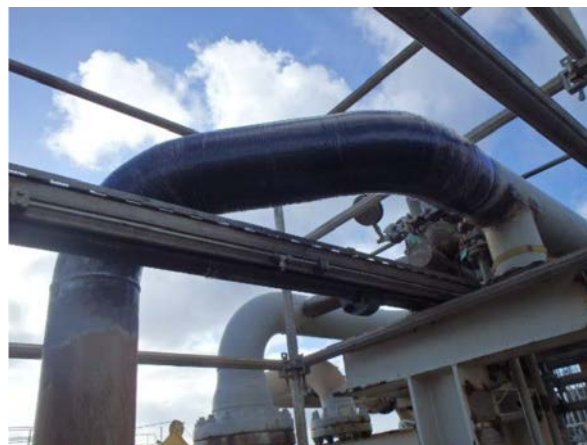
Pågående utbedring

Etter utbedring

Figur 4 Pågående utbedring med komposittreparasjoner

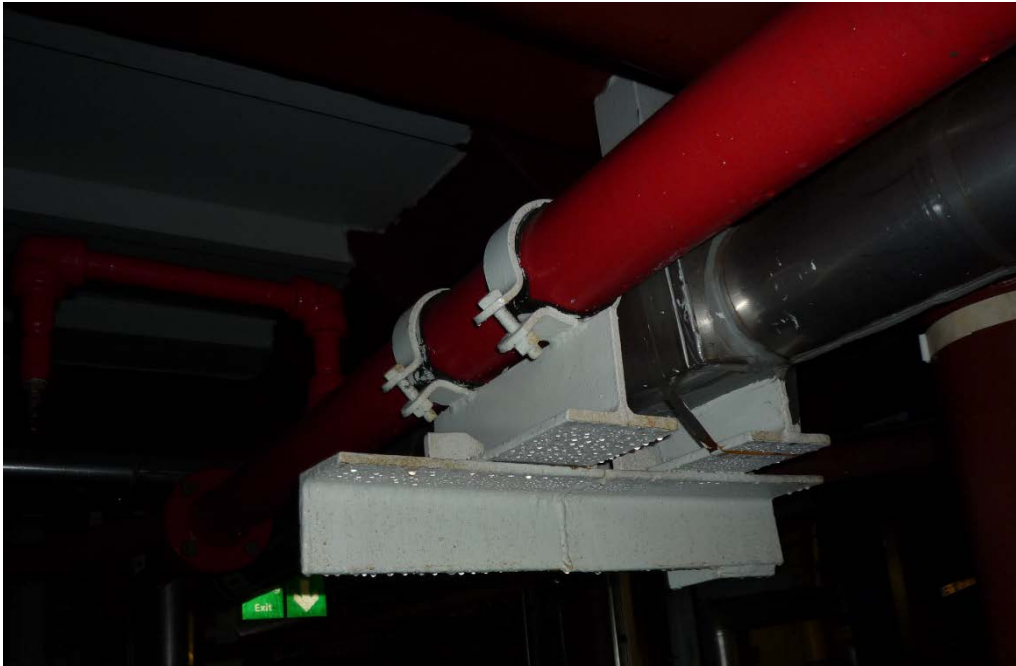
Figur 5 Ansamling av fuktighet på utsatte steder

Utsatte områder vil forekomme i marin atmosfære ved at fuktighet og salter ansamles, og gir opphav til dannelse av et korrosivt miljø. Dette kan skyldes utforming / design eller også ha sammenheng med utfelling av kondens. Rør- og røroppheng eksponert utendørs vil i høy grad være utsatt, men dette gjelder også rørsystem under dekk. Her kan rør ligge i ulike nivåer, og nedvasking forekommer sjeldent eller aldri og dermed pågår korrosjon mer eller mindre hele tiden.

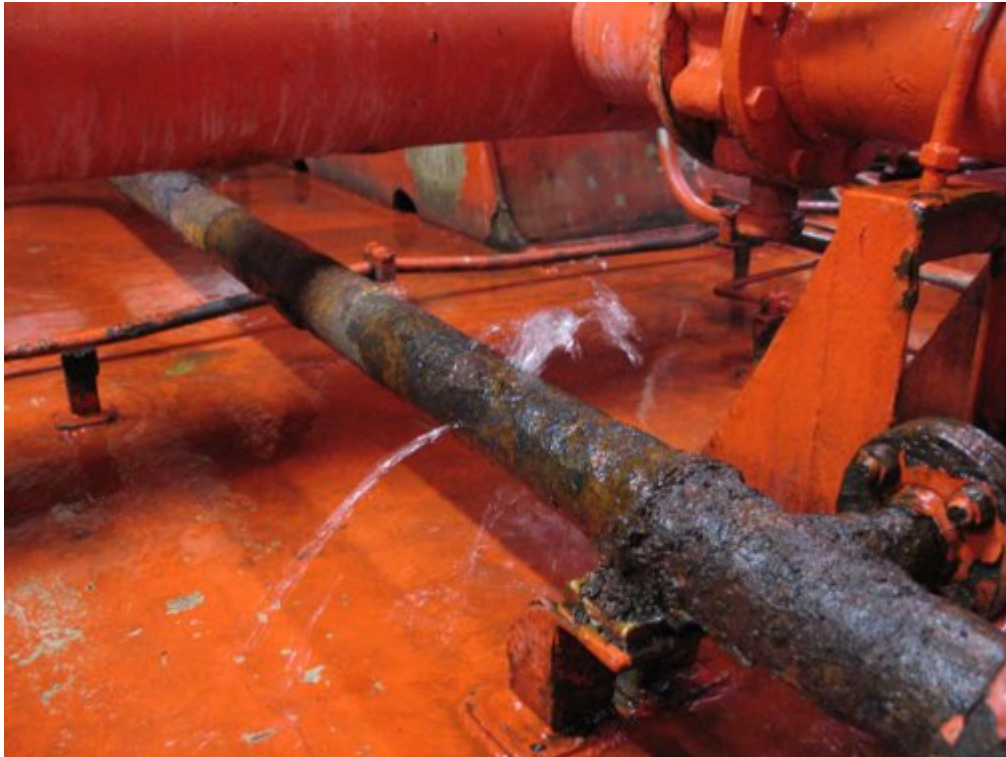
Figur 6 Lekkasje på lavtliggende vannrør

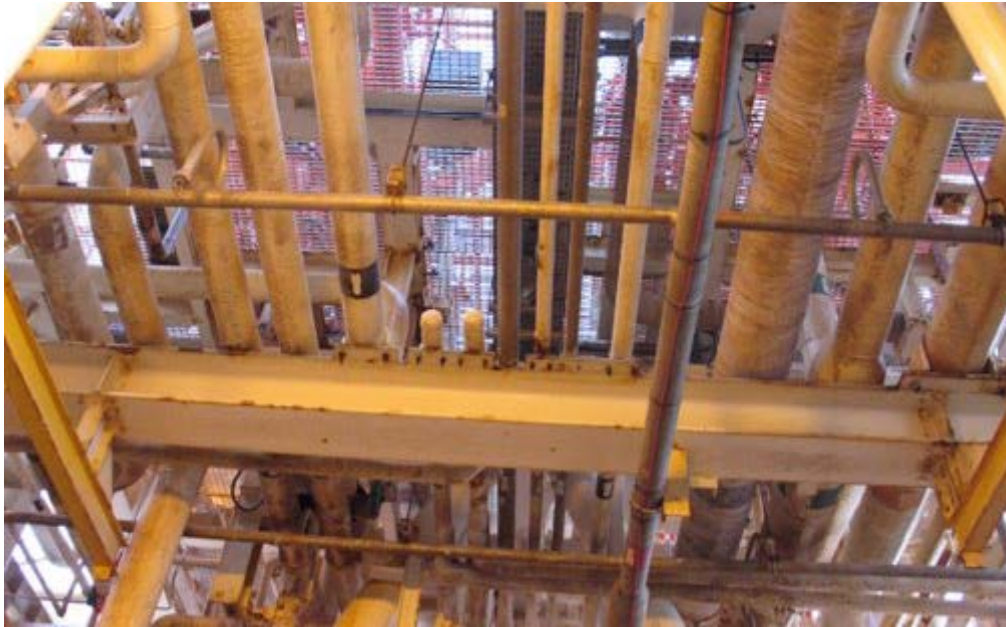
Figur 7 Eksempel på utfordringer ved reparasjon av rør – mange rør som ligger tett sammen i høyden

Komposittreparasjoner krever normalt tilkomst fra stillas, og ved legging er det for flere av produktene nødvendig med et bord for å kunne påføre epoksyproduktet på begge sider av laminat (duk) før legging. Herdingen starter umiddelbart etter sammenblanding og kort avstand mellom reparasjonsområde og påføringsstasjon er viktig for å sikre at leggingen skjer raskt.
