# RAPPORT

## Petroleumstilsynet

### Brannbelastning ved boring over innretning i «cantilevermodus»

Proactima AS er av Petroleumstilsynet tildelt et oppdrag med å gjennomføre en studie av hvordan brannbelastning ved boring over innretning i «cantilevermodus» er håndtert i et utvalg feltutbygginger.

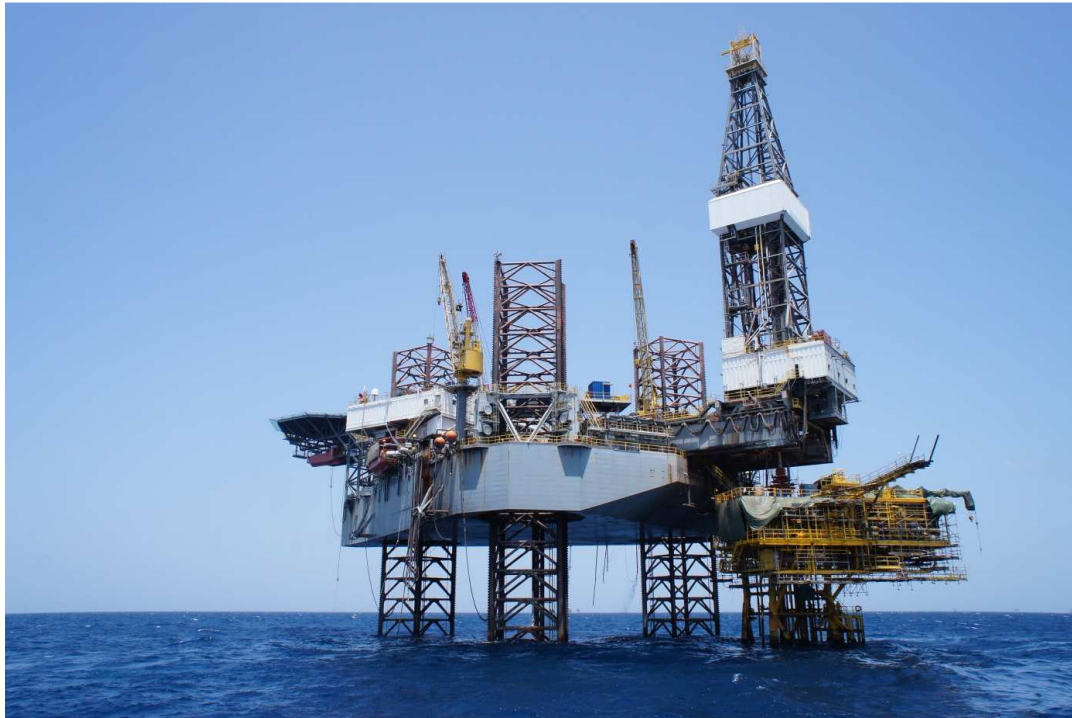
Figur 5-2 Oppjekkbar borerigg over brønnhodeplattform

brønnhodeplattform eller et brønnhodeområde på en fast innretning (se Figur 5-2) må den jekkes opp til en tilstrekkelig høyde til at cantilever kan sliskes («skiddes») inn over den aktuelle brønnen det skal bores på.

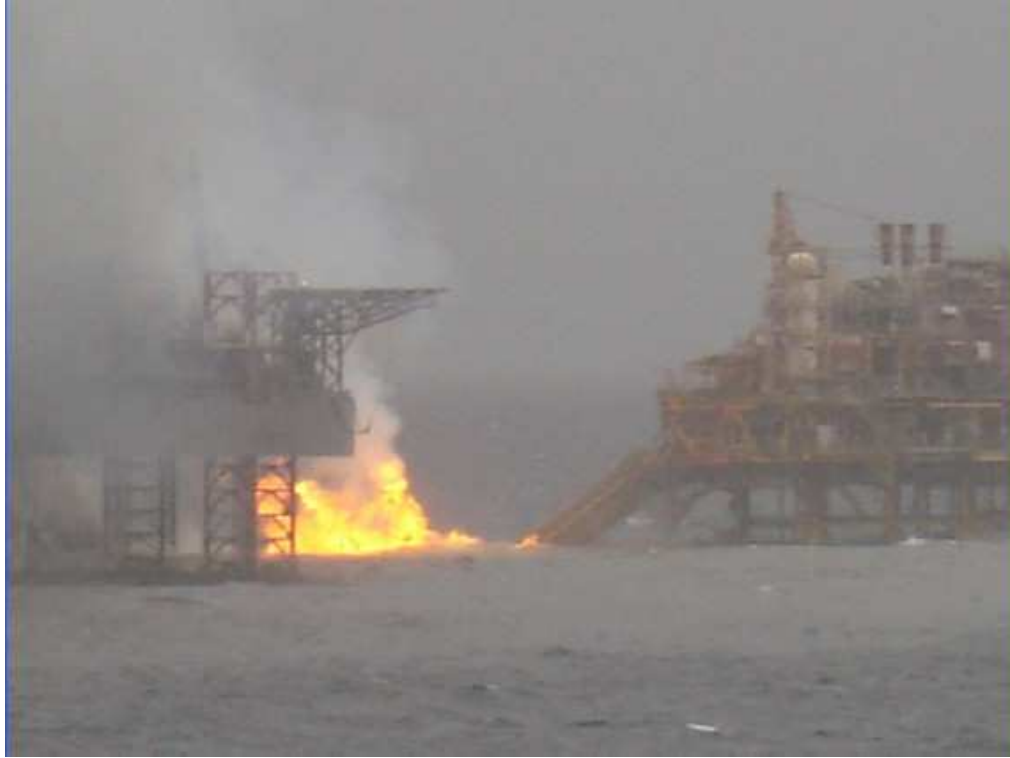
Figur 6-1 Bildet viser jack-up riggen med flammer rundt seg og en kollapset gangbro til en av de andre plattformene på feltet. Etter j-u'ens helidekk å dømme er brannen på motsatt side av cantilever, altså i område hvor boligkvarteret befinner seg.

Varmeutviklingen fra MHN-brannen påvirket også «NA»-plattformen og Noble Charlie Yester jack-up-riggen, som måtte evakueres. Skadene er beskrevet som «severe damages» både av «NA»-plattformen og jack-up-riggen, noe som ikke stemmer med jack-up-eiers (Noble) beskrivelser for riggens del.

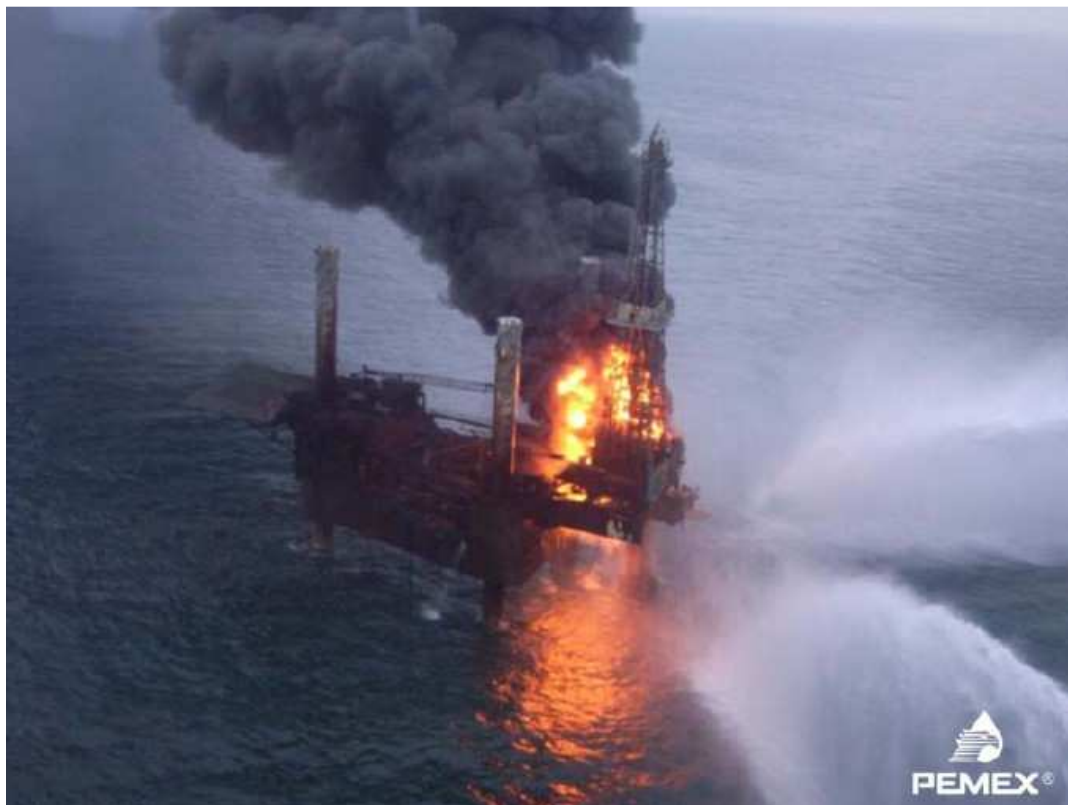
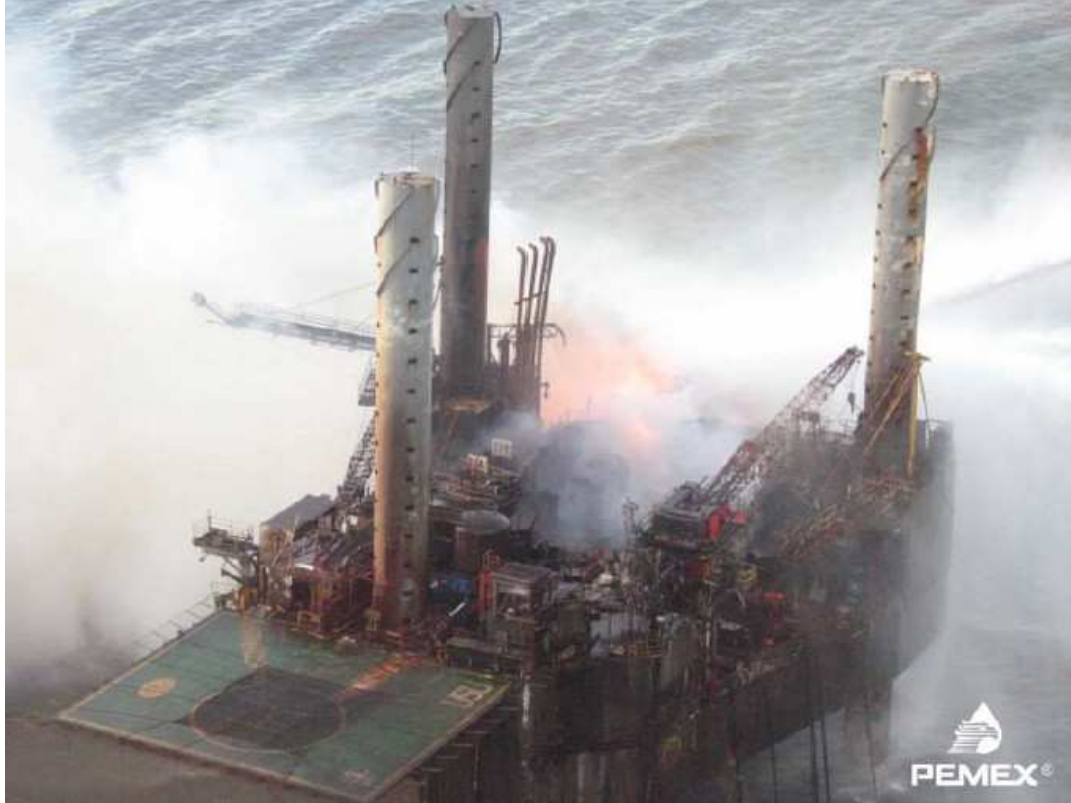
Figur 6-2 Bildene viser den første brannen og riggen etter at cantilever og boretårn har falt ned.

Tre uker senere, den 13. november, oppstod gnistdannelse under arbeidet med å stenge inn brønnene og en større brann oppstod. Denne brannen ble slukket, men det oppstod en ny brann 20. november. Denne brannen var enda kraftigere og gjorde stor skade på Usumacinta-jack-up'en, blant annet ved kollaps av boretårn, stor skade på cantilever og broforbindelse til Kab-101.
