# Revisjonsrapport

Rapport	
Rapporttittel <b>Rapport etter tilsyn med Martin Linge PU – Totals egen oppfølging av tekniske barrierer i ferdigstillelsesfasen på Samsung verftet, Sør Korea – Teknisk sikkerhet, elektriske anlegg og styring av vedlikehold</b>	Aktivitetsnummer 011040035
Gradering	
<input checked="" type="checkbox"/> Offentlig	<input type="checkbox"/> Begrenset
<input type="checkbox"/> Unntatt offentlighet	<input type="checkbox"/> Fortrolig
<input type="checkbox"/> Strengt fortrolig	
Involverte	
Hovedgruppe T-3	Oppgaveleder Bård Johnsen
Deltakere i revisjonslaget Jan Sola Østensen, Kjell-Gunnar Dørum og Bjørnar André Haug	Dato 5.5.2017

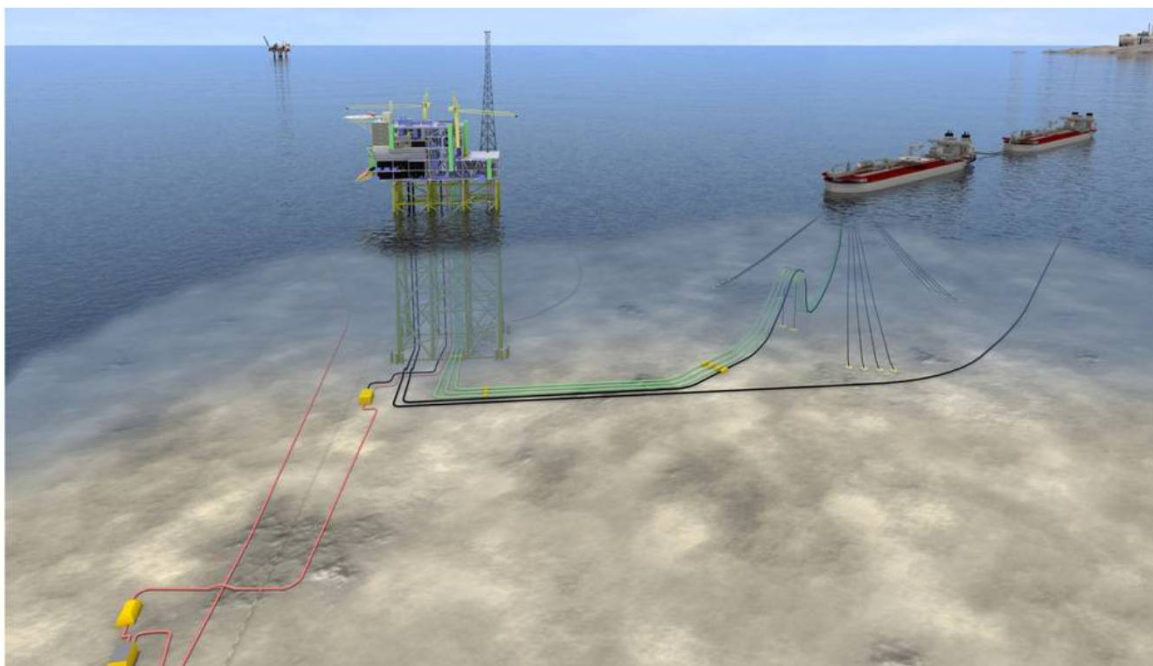
Oversikt over utbyggingsløsningen for Martin Linge feltet

Kilde: Total E&P Norge AS

Martin Linge-feltet ligger nær grensen til britisk sektor, om lag 42 kilometer vest for Oseberg-feltet. Havdypet i området er omtrent 115 meter. Martin Linge bygges ut med en fullt integrert

fast produksjonsinnretning med stålunderstell, og en flytende lagrings- og lasteenhet (FSO) for oljelagring. Brønnene skal bores av en flyttbar oppjekkbar innretning. Produksjonsinnretningen skal ha kraftforsyning fra land og fjernstyres fra et operasjonssenter i Dusavika, Stavanger. Produksjonsstart er planlagt i løpet av 2018.
