ÅRSAKSANALYSE FOR HC- LEKKASJER 2018-2021

Graeme Dick og Willy Røed, Offshore Norge

Presentasjon Sikkerhetsforum 7. juni 2023

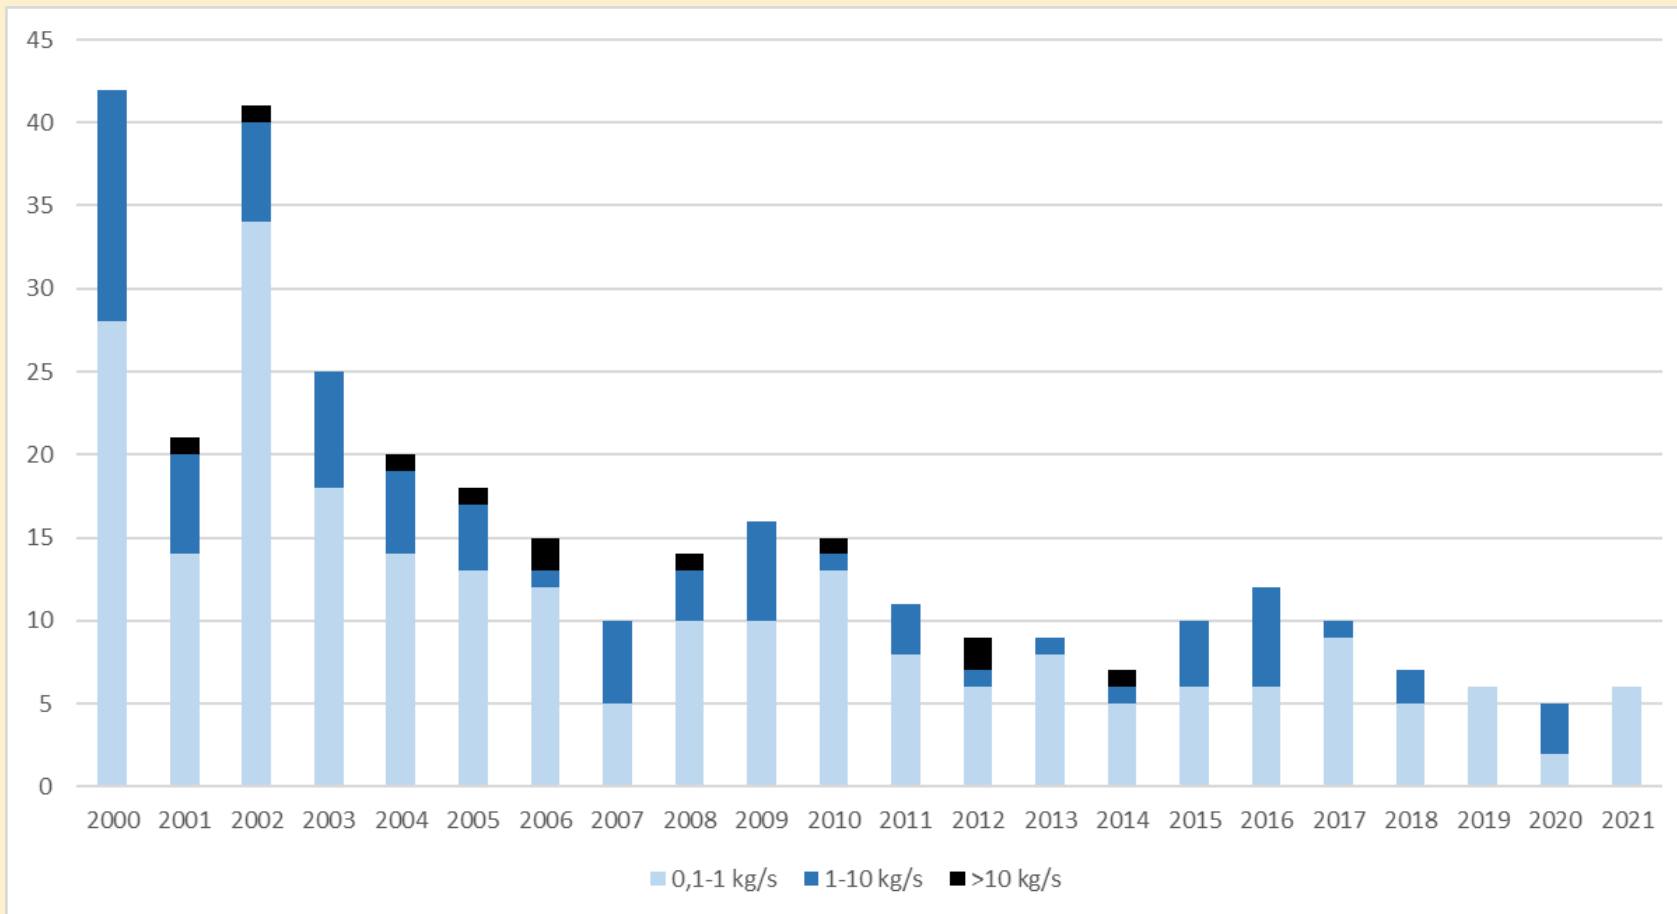
- I perioden 2018 – 2021 var det 24 HC-lekkasjer med en rate $> 0,1$ kg/s
- 23 lekkasjer er inkludert i analysen

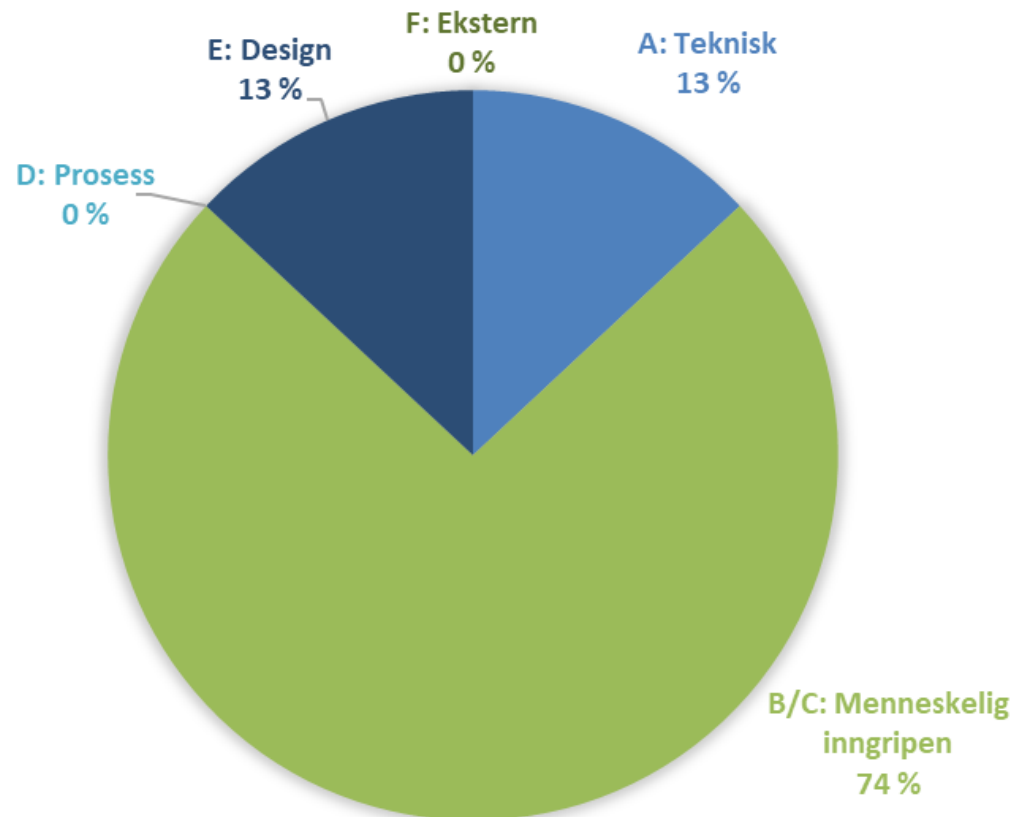
PROSENTVIS FORDELING, UMIDDELBARE OMSTENDIGHETER

- A: Teknisk svikt
- B: Menneskelig inngripen
→ Latente feil
- C: Menneskelig inngripen
→ Umiddelbar lekkasje
- D: Prosess forstyrrelse
- E: Design feil
- F: Ekstern hendelse

- De fleste lekkasjene er relatert til menneskelig inngripen. Slik har det vært over lang tid, men andelen har økt fra rundt 60% til 74%
- 56% av alle lekkasjene er relatert til mangelfull isolering
- Bakenforliggende årsaker med økt prosentvis andel:
 - Utilstrekkelig tid i utførelse
 - Mangelfull kommunikasjon
 - Utførelse ikke i samsvar med prosedyrer
- Bakenforliggende årsaker med redusert prosentvis andel:
 - Mangelfullt design
 - Mangelfullt vedlikehold, inspeksjon og testing

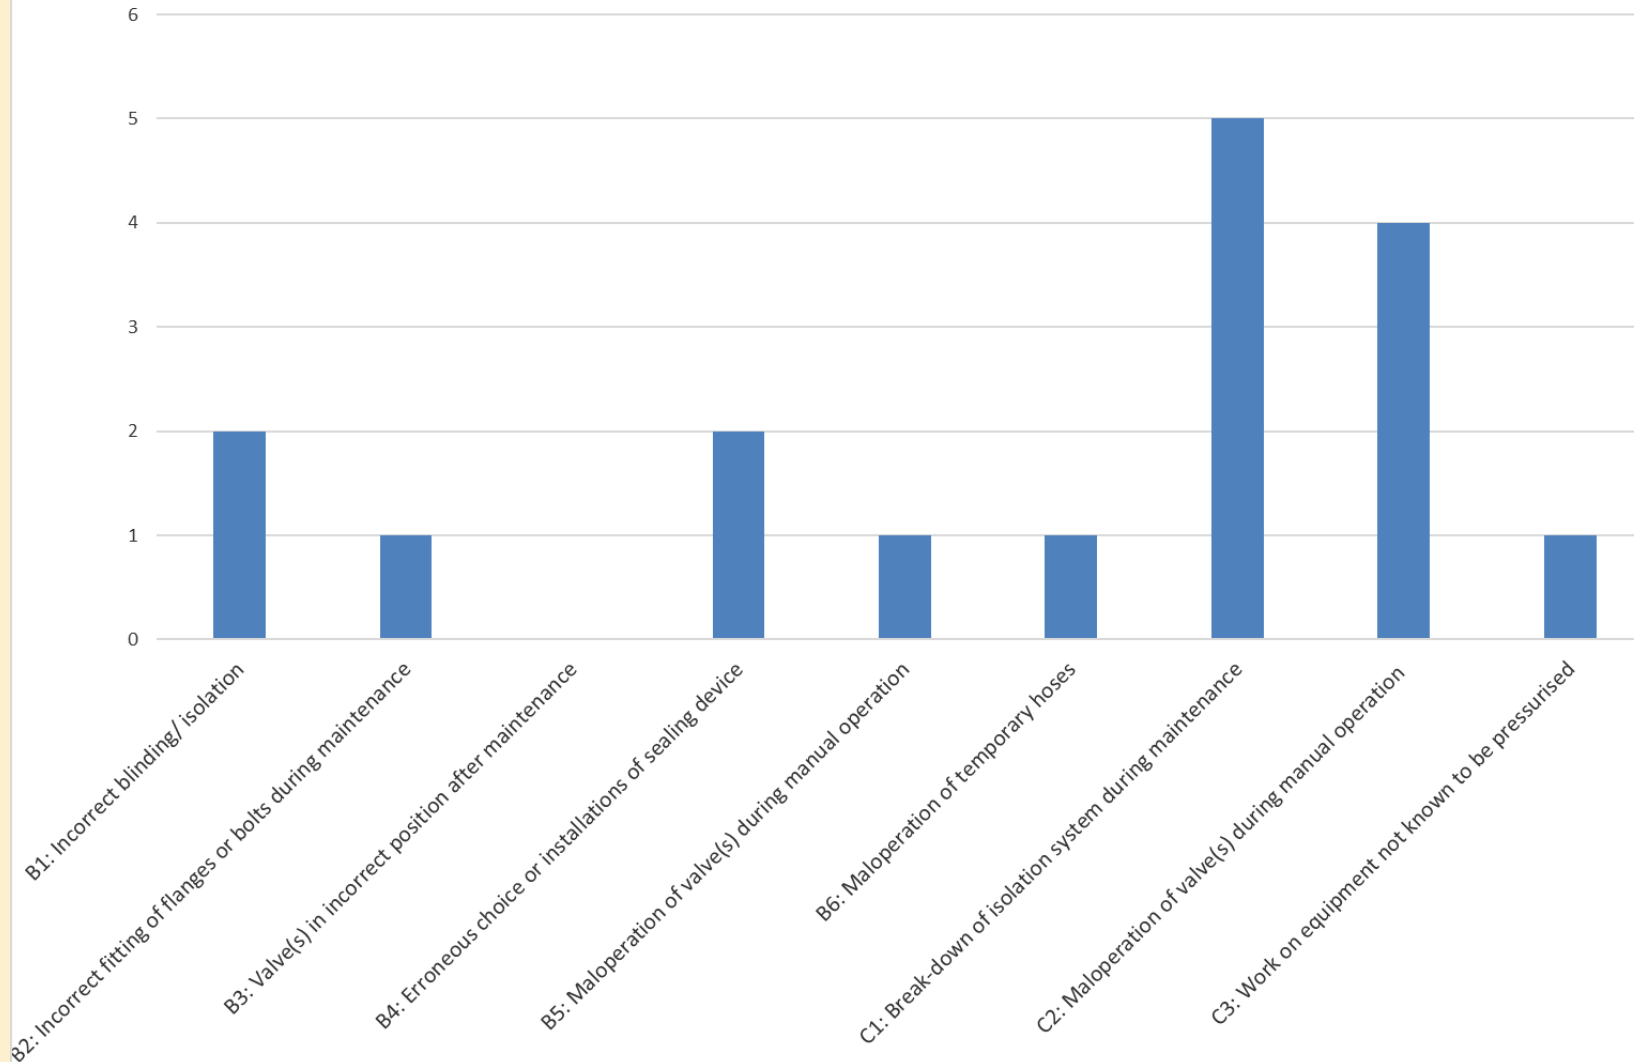
Antall hendelser per underkategori for B- og C-hendelser

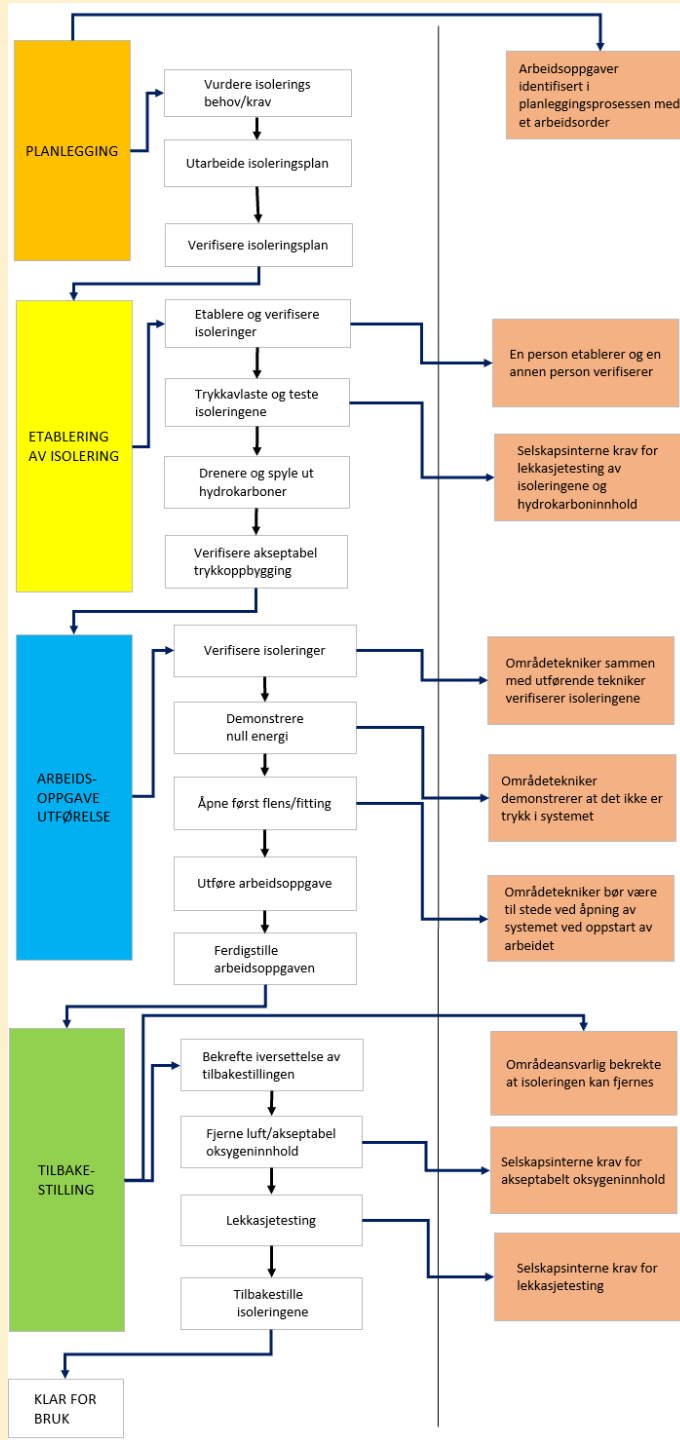
Utfordring	Hendelser	Antall
Mangelfull isolering	2018-A, 2018-B, 2018-D, 2018-G, 2019-A, 2019-B, 2019-D, 2019-F, 2020-D, 2021-C, 2021-D, 2021-E, 2021-F	13
Feil bruk/operering av ventiler	2018A, 2018G, 2018H, 2019D, 2020B, 2021B, 2021E	7
Feil bruk av slanger	2018B, 2018D, 2020A, 2020D	4
Degradering av pakning/ tetning	2020C, 2020E, 2021A	3
Manglende tilbakeslagsventil	2018B, 2019D	2
Overbroing etter detektert lekkasje	2018A, 2019B	2

Totalt 13 av 23 HC-lekkasjer (56%) er relatert til mangelfull isolering

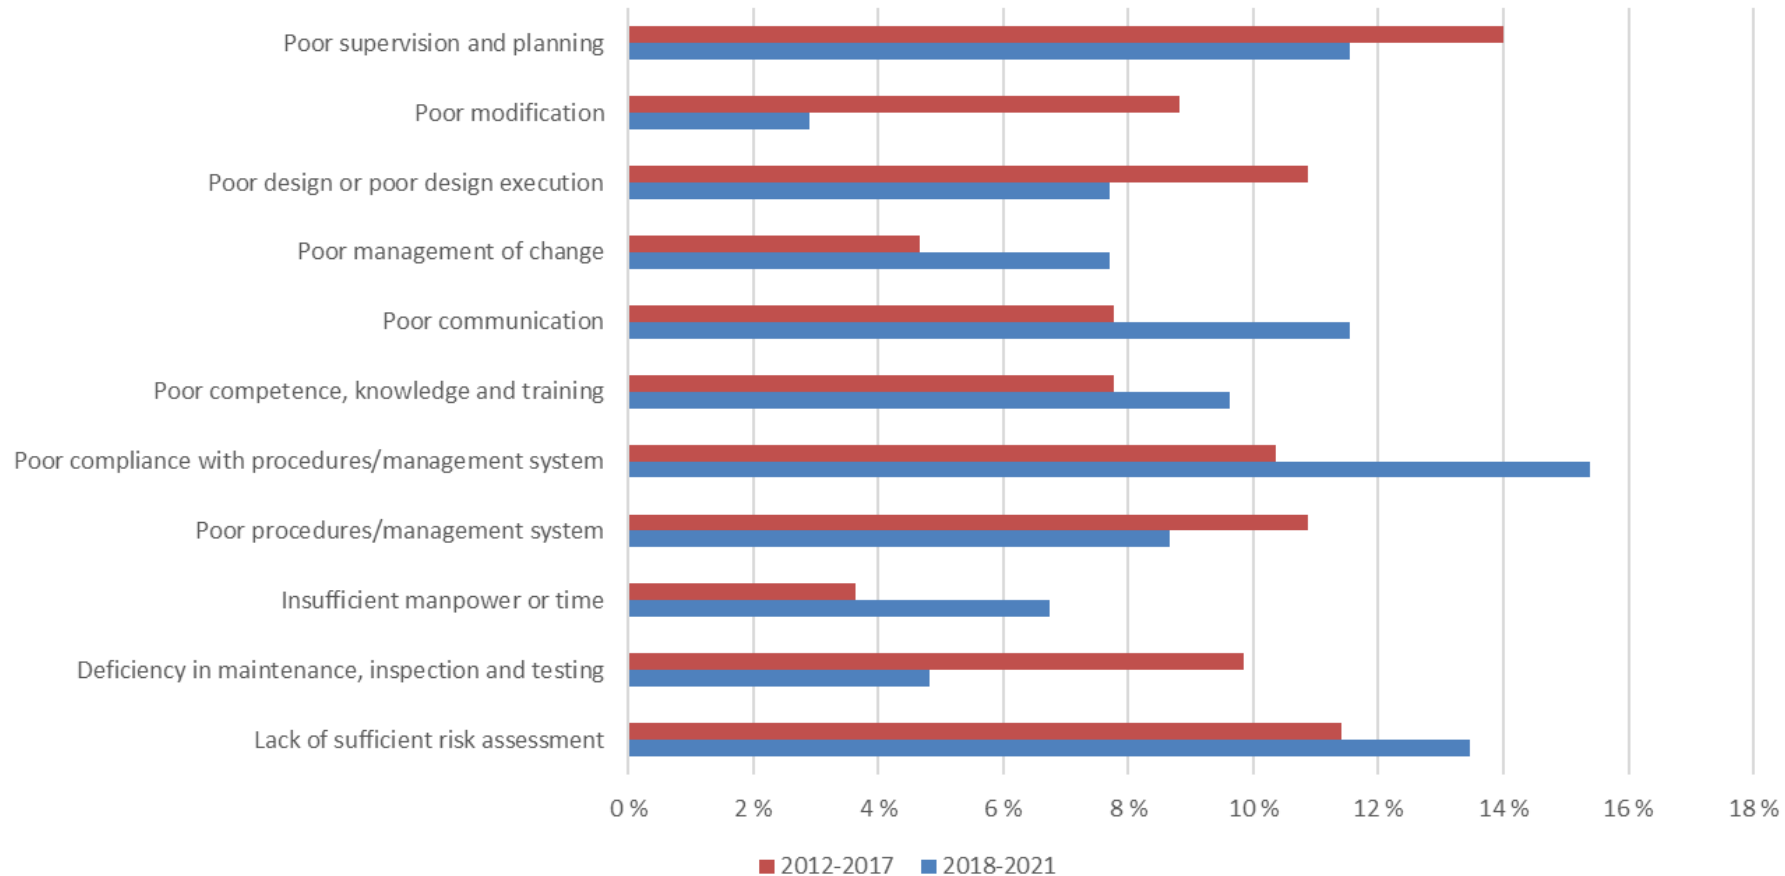
BAKENFORLIGGENDE ÅRSAKER, ENDRING FRA SISTE ÅRSAKSANALYSE

Bakenforliggende årsaker, prosentvis fordeling

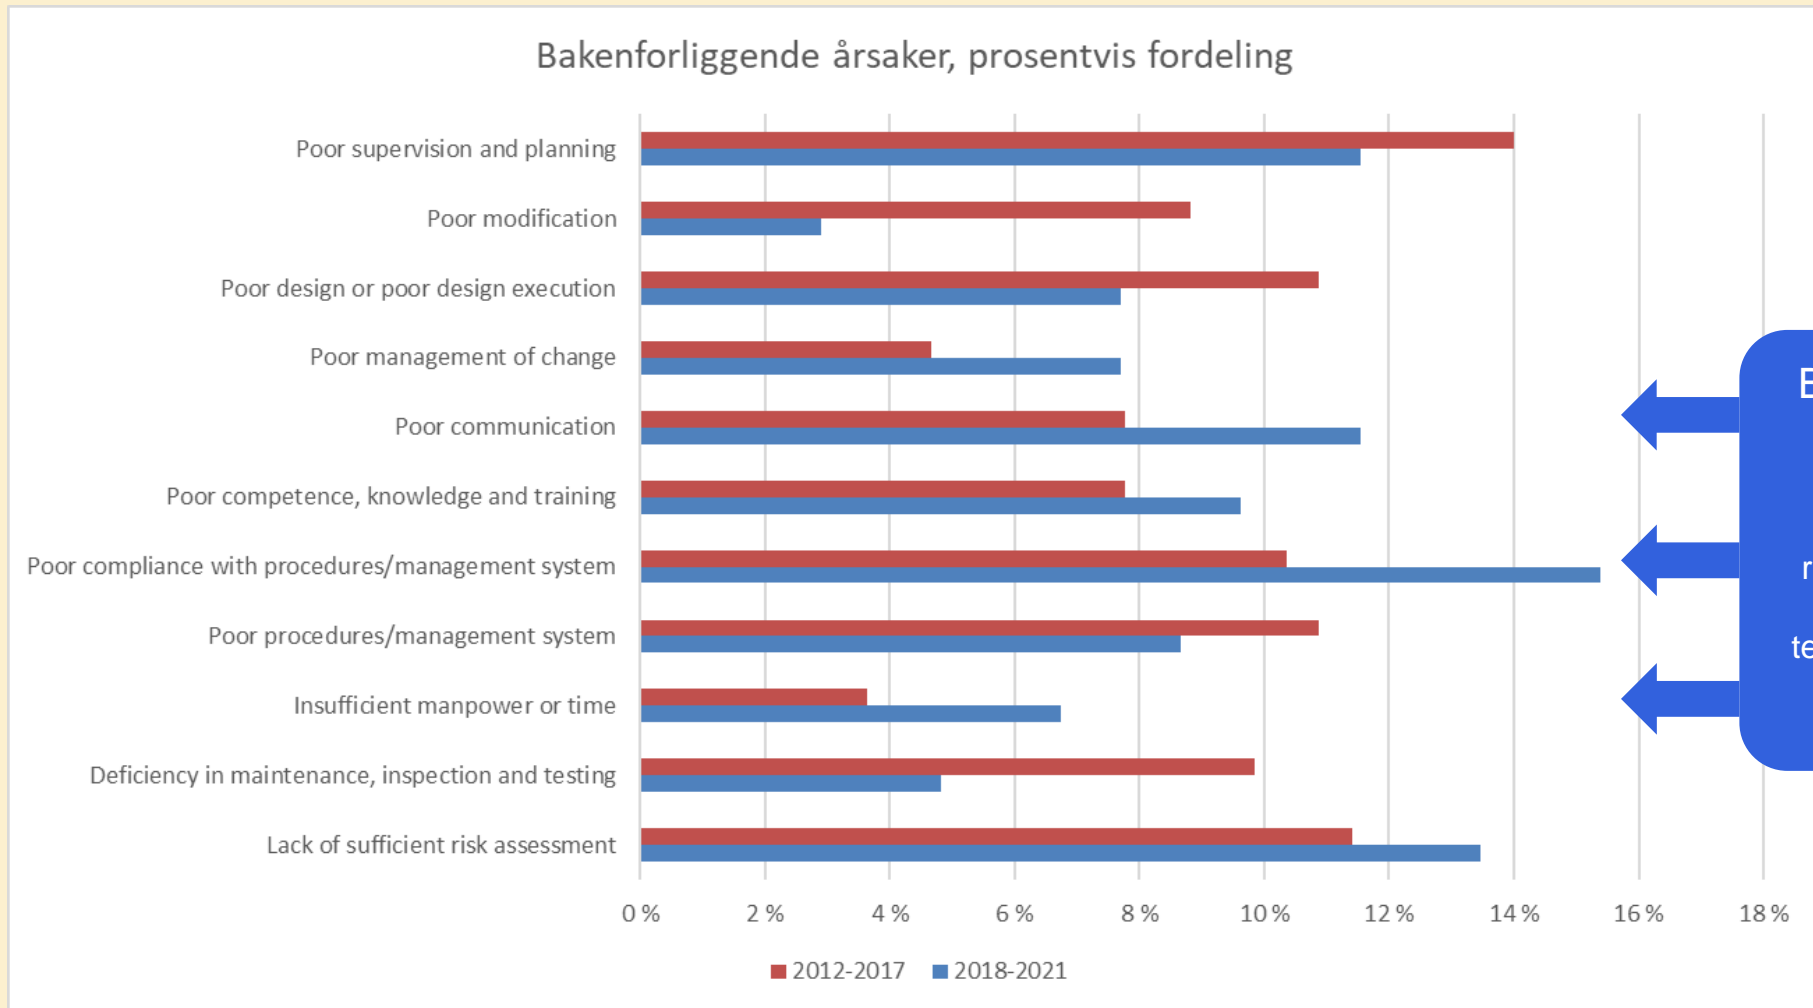
ENDRINGER OVER TID – BAKENFORLIGGENDE ÅRSAKER

Betydelig økning

Alle tre er relevant for prosess-teknikere sin arbeids-hverdag

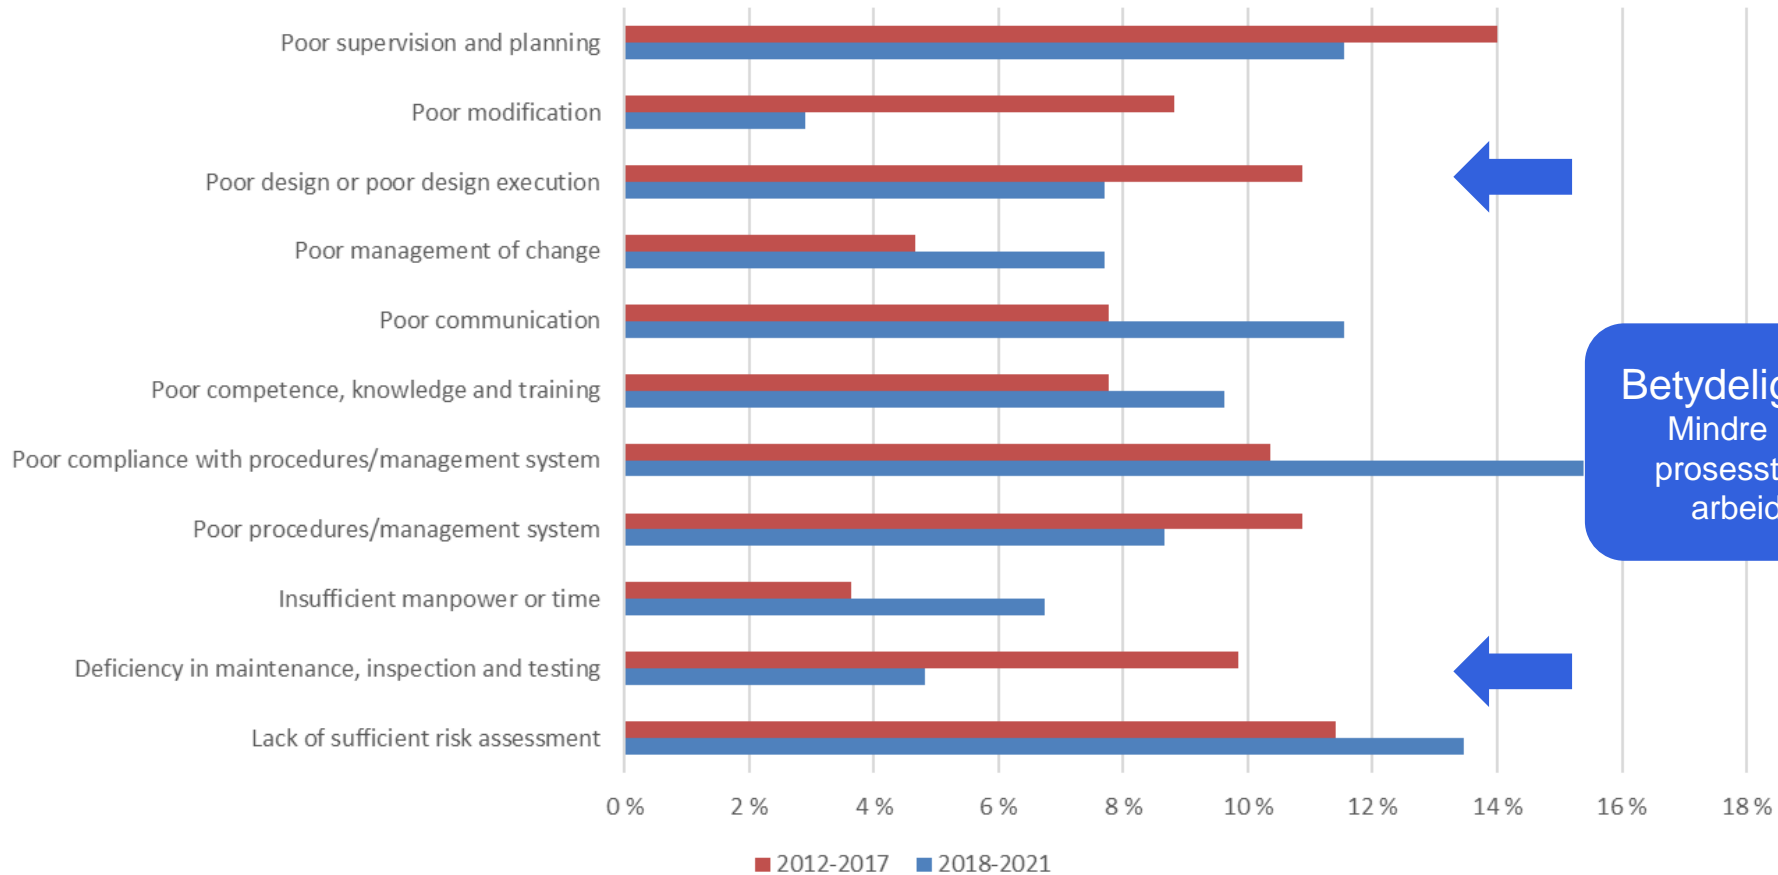
ENDRINGER OVER TID – BAKENFORLIGGENDE ÅRSAKER

Bakenforliggende årsaker, prosentvis fordeling

Betydelig reduksjon
Mindre relevant for
prosessteknikere sin
arbeidshverdag

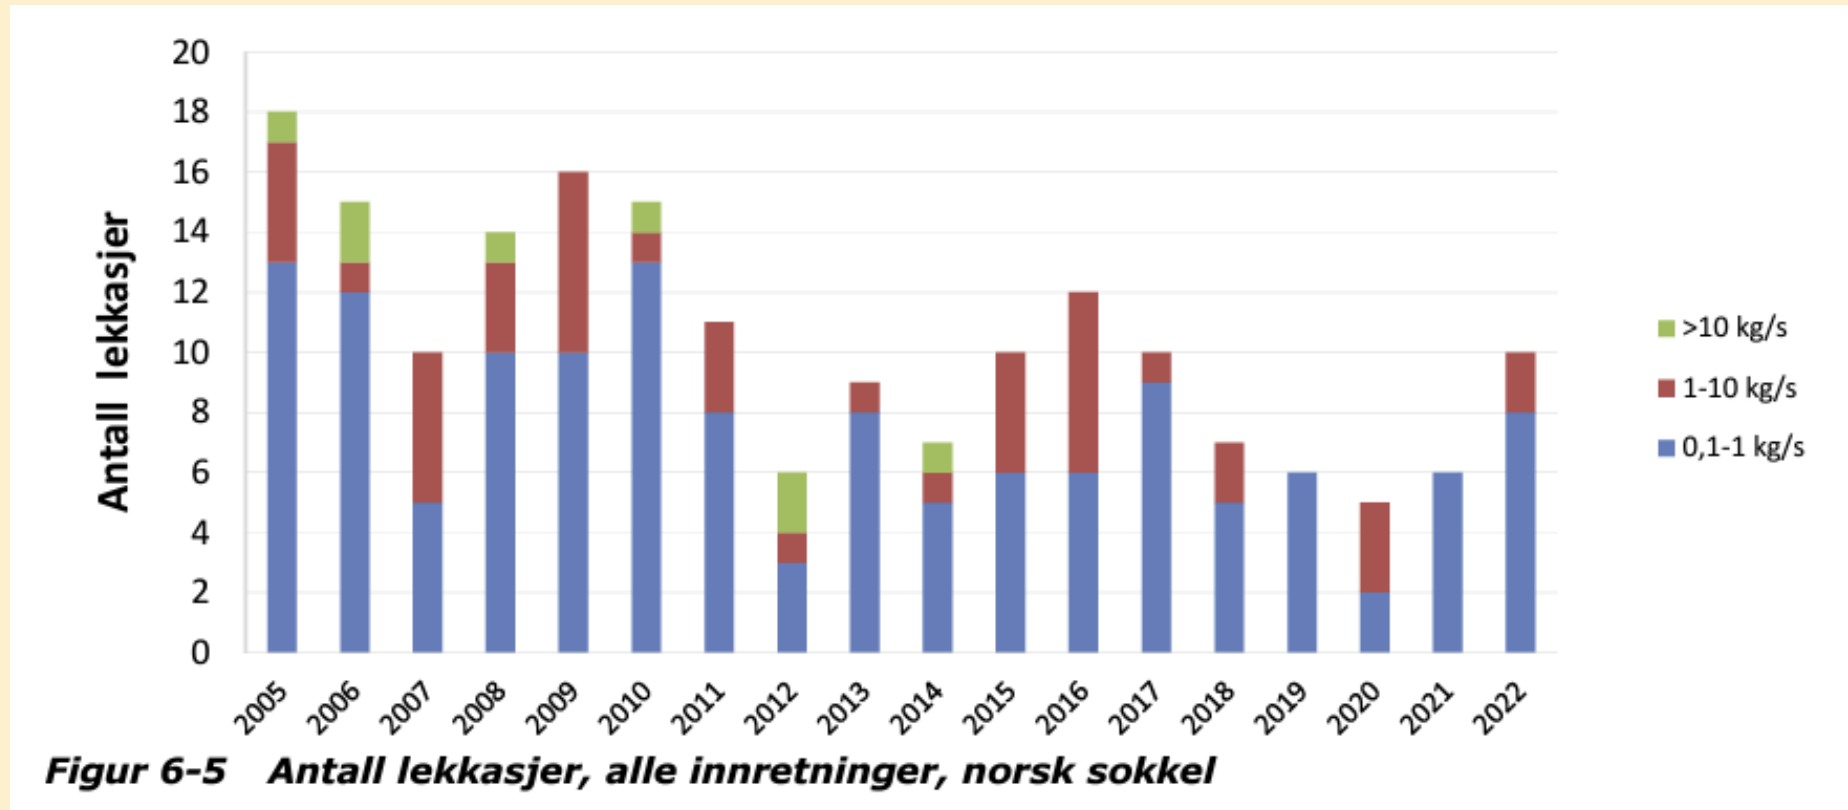
RNNP - 2022

- Økning i antall HC-lekkasjer
- Potensialet i hendelsene er høyere (2 lekkasjer i kategorien 1- 10 kg/s)

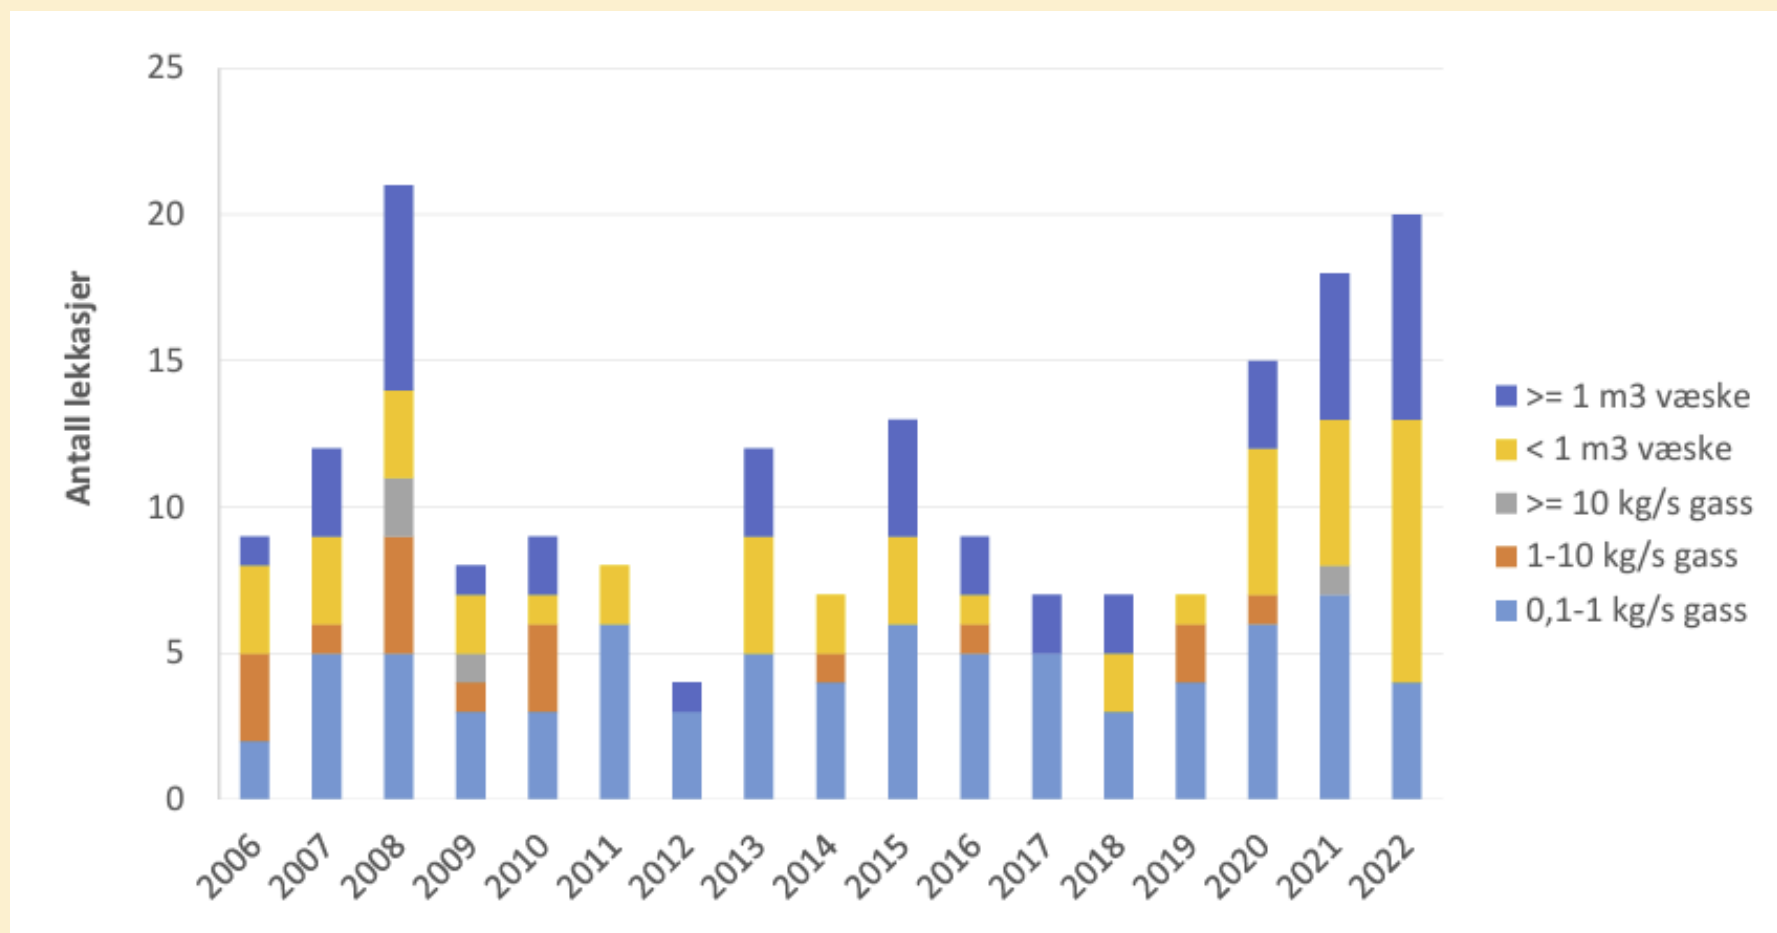
LANDANLEGG UTVIKLINGSTREKK 2022

- Økning i antall HC-lekkasjer
- 16 væskelekkasjer og 4 gasslekkasjer

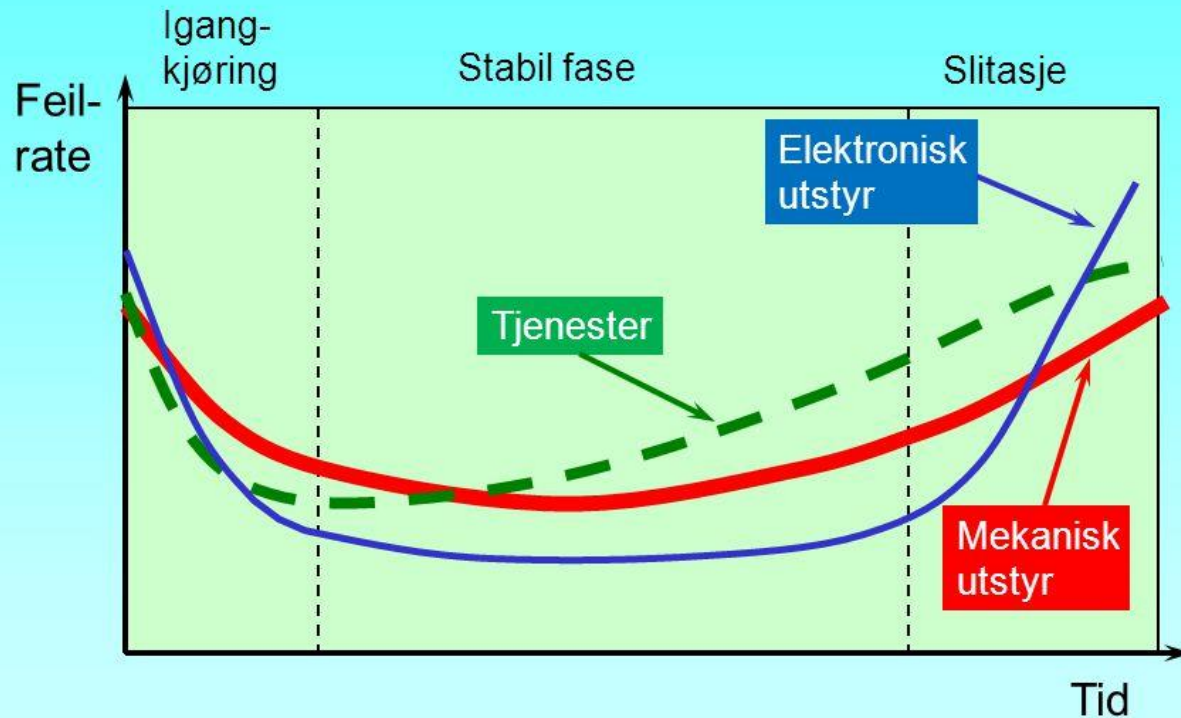
UTVIKLINGEN AV FEILRATE OVER TID

Feilratens utvikling (badekar-kurven)

- Selskap bruker historiske data for å fastsette vedlikeholdsintervaller.
- Metoden som brukes tar ikke alltid hensyn til utviklingen i feilrate
- Blir det flere HC-lekkasjer på grunn av teknisk svikt?

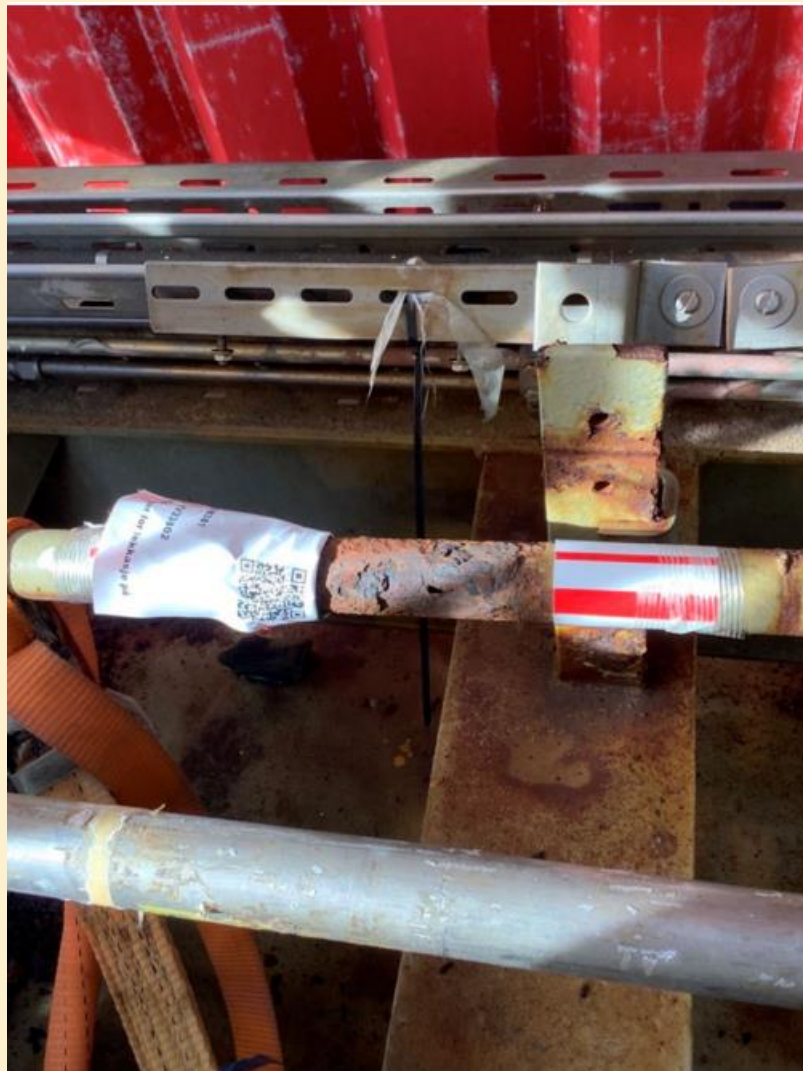
HC-lekkasje i mai 2022
